RESTAURATION DANS LE MARAIS SALÉ DE SACRÉ-CŒUR À RIMOUSKI

RAPPORT DE TRAVAUX ET DE SUIVI

**RÉALISÉ PAR
LE COMITÉ ZIP DU SUD-DE-L'ESTUAIRE**

Février 2014

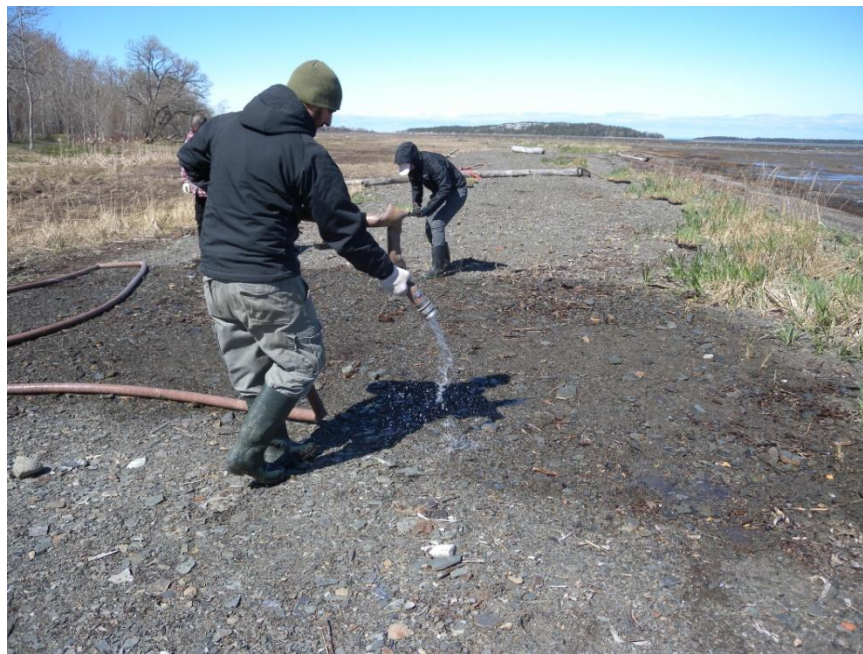
Figure 3. Système d'arrosage

Un apport en eau douce a été nécessaire pour l'arrosage des plants lors de la plantation d'élyme des sables d'Amérique. Le système d'arrosage était composé d'une pompe à eau actionnée par un moteur à essence et d'un tuyau de près de 300 pieds de long. L'eau douce a été prélevée dans la rivière Rimouski (Figure 3). Par contre, il a plu avant, pendant et après la plantation de spartine pectinée. Donc, aucun système d'arrosage n'a été nécessaire pour humidifier les zones de plantation.

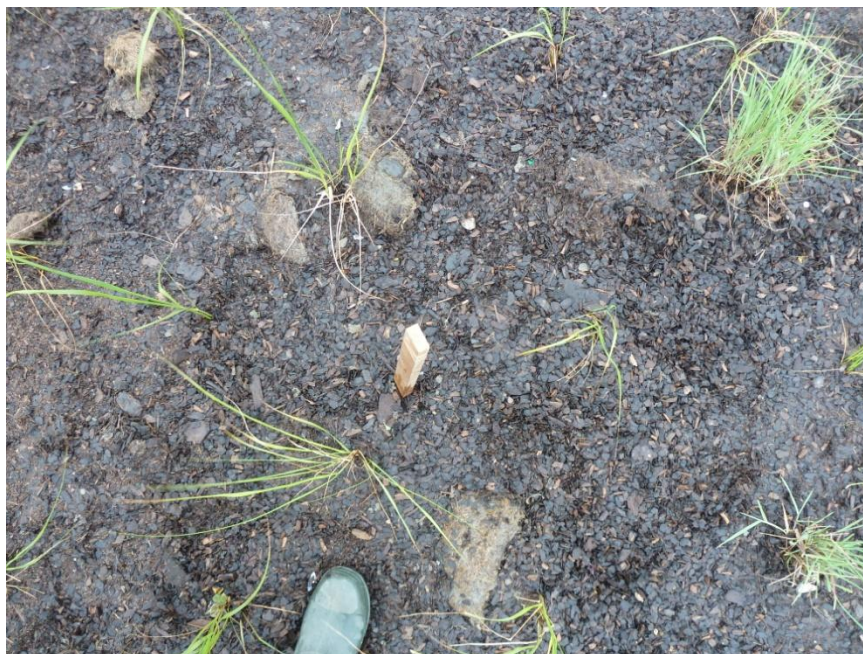
Figure 4. Parcelle échantillon S2, placée dans la zone à spartine pectinée la plus à l'ouest

Un dispositif de suivi de 10 parcelles échantillons de 1 m² a été mis en place aléatoirement, afin de faire le suivi du taux de survie des plants. Ces parcelles sont identifiées par des piquets en bois marquant des points de références pour des cercles de 56 cm de rayon, soit 1 m² de surface (Figure 4).

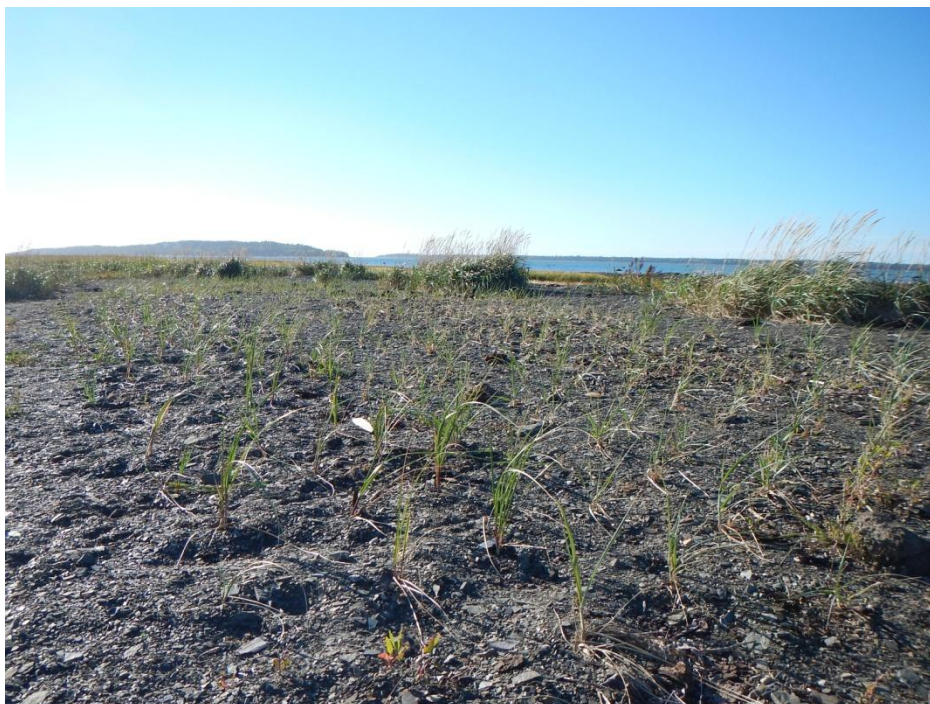
Figure 8. Plantation d'élyme des sables le 17 septembre 2013

Au niveau de l'élyme des sables, il n'y a pas eu de mortalité ou de nouveau plant d'établis dans les 7 parcelles installées dans la plantation d'élyme (Tableau 1.). Le nombre de plants est demeuré identique et la densité de plants au mètre carré varie de 12 plants dans la parcelle E5 à 35 plants dans la parcelle E4. Lors de la plantation les plants d'élyme mesuraient entre 7,5 cm et 10,0 cm et en date du 17 septembre 2013 les plants mesuraient entre 10 cm et 63 cm. L'ensemble de la plantation qui a survécu à la tempête du 26 mai se porte bien et ont une bonne vigueur générale (Figure 8). Les plants sont de vert à orangé. On dénote aussi que quelques plants présentent de nouvelles tiges. Par contre, aucun plant ne possède de fleurs ni de graines la première année, tel que stipule la littérature.

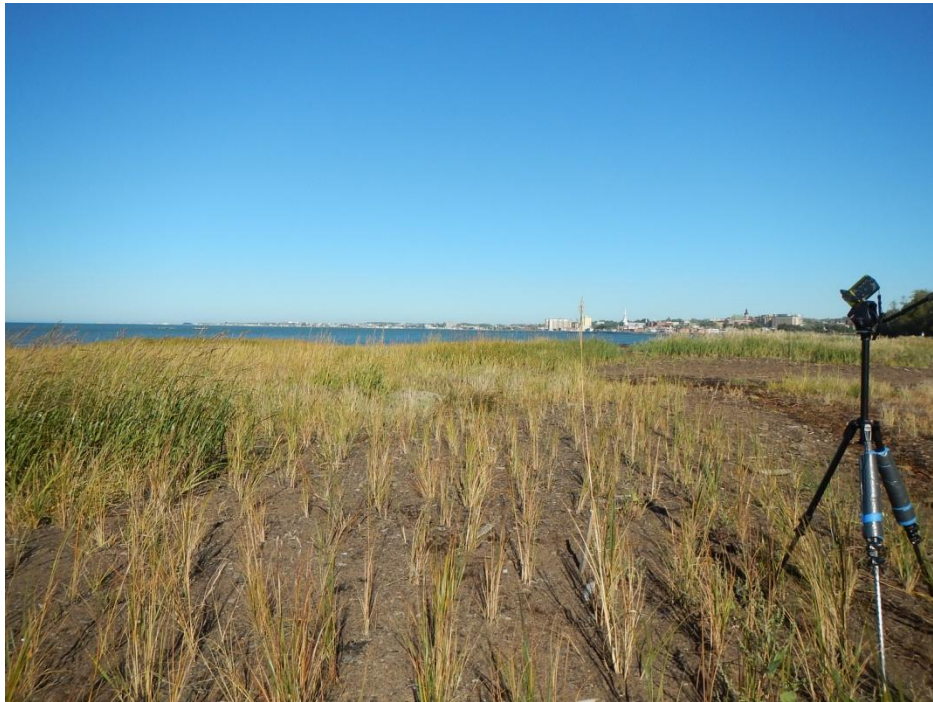
Figure 9. Plantation de spartine pectinée le 17 septembre 2013

Au niveau de la spartine pectinée, les plants sont en bonne santé et ont une bonne vigueur (Figure 9.). Les plants sont vert à orangé et ont un aspect similaire aux plants de spartines naturelles environnant. On note une augmentation de la taille des plants. Lors de la plantation, les plants étaient d'une hauteur variant entre 15 cm et 25 cm et en date du 17 septembre 2013 la hauteur variait entre 18 cm et 100 cm. La densité des plants dans les parcelles de 1 m² n'a pas changé lors du suivi en septembre comparativement à la densité lors de la plantation et varie entre 20 et 23 plants au mètre carré (Tableau 2.). Enfin, sur environ 5 % des plants on note la présence de fleurs et de graines.
