Un marais en changement

Caractérisation du marais salé
de la baie de Kamouraska

Caractérisation du marais salé de la baie de Kamouraska - Mars 2013

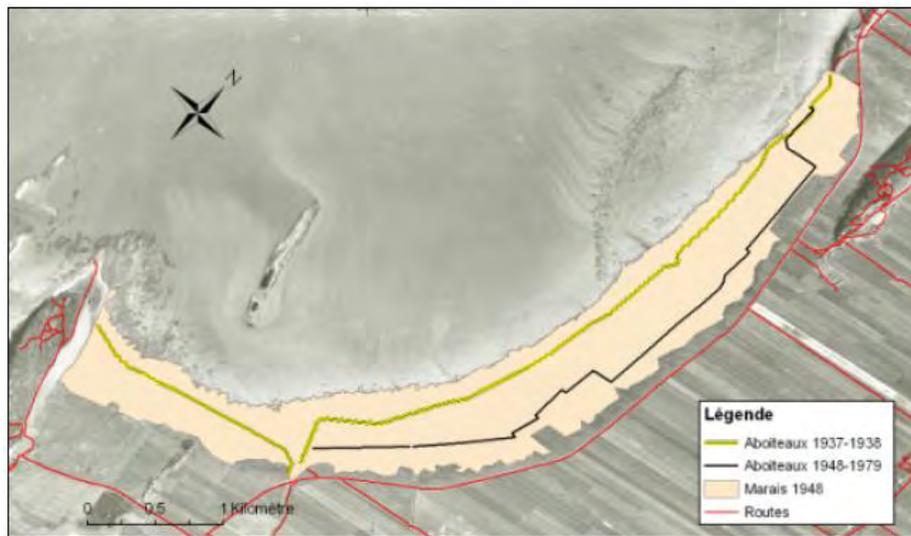
Figure 1. Emplacements des digues de 1937 et 1948 avec la superficie du marais salé de 1948

Source : Photo aérienne - *Marais de la baie de Kamouraska en 1948 : b) tel que mesuré par photo-interprétation* (Ministère de l'Énergie, des Mines et des Ressources du Canada, 1948), Mathieu, 2008

Les gains agricoles sur les habitats naturels de la zone côtière de Kamouraska ne datent pas d'hier. Plusieurs auteurs ont réalisés le portrait historique complet des épisodes d'endiguement sur la zone d'étude (Carreau 2009, Gauthier et coll. 1980, Hatvany 2009, Mathieu 2008, etc.). Cependant, nous croyons qu'il est utile de résumer quelques faits historiques afin de se replonger dans le contexte. Vers le milieu du XIX^e siècle, l'École d'agriculture de Saint-Anne-de-la-Pocatière utilise un concept acadien dans le Kamouraska afin de favoriser l'expansion de l'agriculture. On propose d'assécher les marais en procédant à un drainage vers le Saint-Laurent afin de favoriser l'égouttement et la désalinisation des terres pour les rendre cultivables. Le principe s'applique à plusieurs endroits dans le Kamouraska notamment dans la baie de Kamouraska. La construction de la digue de la zone d'étude débute en 1937. En 1941, survient une forte tempête qui détruit à plusieurs endroits la nouvelle digue. Afin d'éviter d'autres problèmes du même genre, une deuxième digue fut construite en 1948 à l'intérieur des terres approximativement à mi-chemin entre la route 132 et la digue actuelle (Figures 1. et 2.).

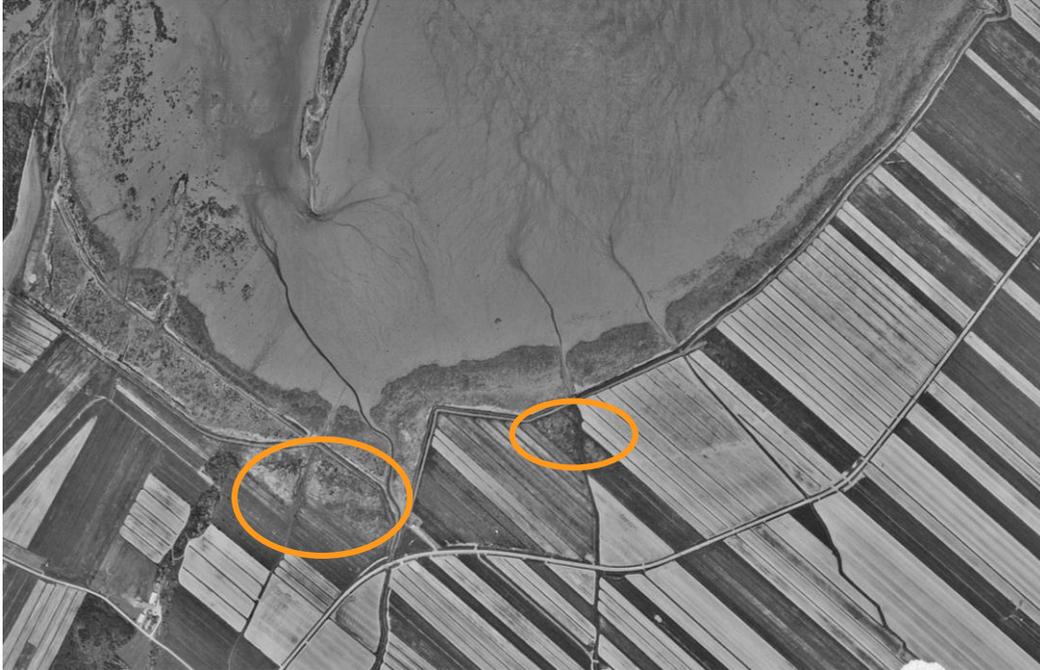
Figure 3. Derniers vestiges du marais salé au sud de la digue en 1995

Source : MRC Kamouraska, photographie aérienne de 1995 (Kamouraska_HMQ95-121-2)

En 1995, il ne restait qu'une petite portion de marais salé au sud de la digue reconstruite (Figure 3.). Depuis, l'ensemble du marais salé situé au sud de la digue a été asséché, dessalé et est maintenant cultivé annuellement. Avant 2006, chacun des propriétaires riverains devait entretenir la portion de digue sur sa propriété. Des vestiges de cette époque demeurent, car on retrouve ça et là, des sections de digue avec d'anciens murets, des pieux de bois, des blocs ou des sédiments meubles déversés et parfois un mélange des trois.

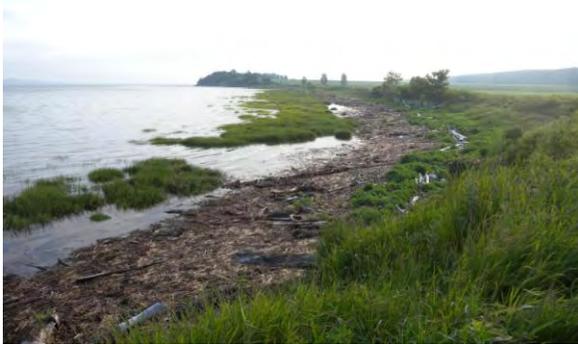
Figure 4. Effet de coincement dans la baie de Kamouraska

importants en certains endroits comme à l'ouest de la baie de Kamouraska, laissent entrevoir la menace d'un effet de coincement (Figure 4.). En effet, dans un contexte de rehaussement du niveau marin, le marais devrait s'ajuster naturellement en migrant vers l'intérieur des terres. Toutefois, la digue empêche ce mouvement naturel. Le marais salé est donc, contraint entre la mer et la digue, un phénomène appelé effet de coincement (Dansereau, 1955).

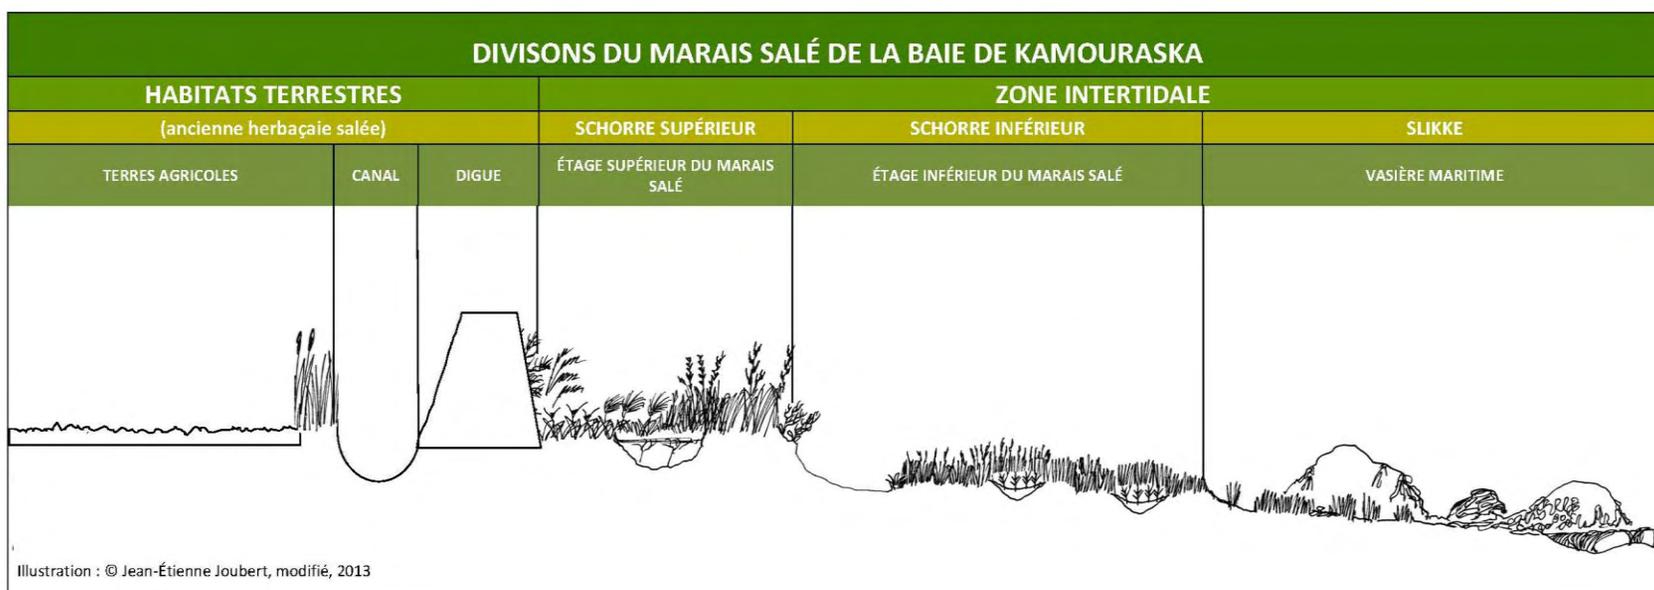
Figure 9. Divisions des étages de végétation du marais salé de la baie de Kamouraska

Ouest	Centre	Est
SCHORRE SUPÉRIEUR	Large et dense	Diminue progressivement d'étendue vers l'est à mesure qu'augmentent l'étendue et la densité de la végétation de l'inférieur.	Restreint à une mince frange de végétation hétérogène souvent érodée; zone perturbée.
SCHORRE INFÉRIEUR	Complètement dénudé de végétation; on passe directement d'un étage supérieur à une vasière dévégétalisée sans passer par un étage inférieur végétalisé.	La microfalaise d'érosion est bien visible (semi-végétalisé).	Végétation large et dense; la microfalaise est parfois végétalisée par la spartine alterniflore.
SLIKKE	Dénudée	Semi-végétalisée (algues brunes)	Une vaste vasière maritime à blocs glaciels supporte un herbier d'algues brunes. La spartine alterniflore est parfois présente de façon discontinue.

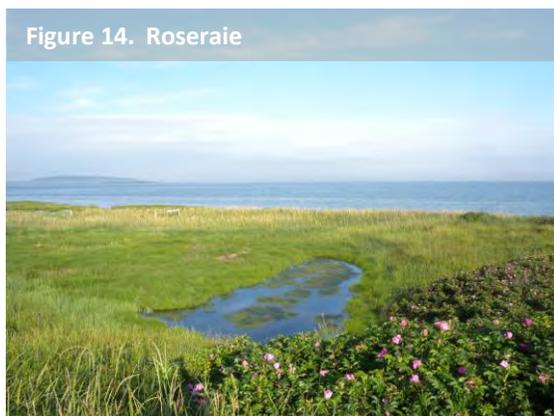
Figure 14. Roseraie

particulières. La Figure 14. montre une infime partie de la roseraie qui végétalise presque toute la digue sur environ 180 mètres linéaire. La photographie montre aussi une des associations atypiques propres à la baie de Kamouraska. Il s'agit d'une petite communauté végétale de marais salé à spartine étalée inhabituellement retrouvé en aval d'une terrasse de plage à élyme des sables. La **marelle** visible sur la photo peut avoir été creusée par une pelle mécanique lors de la reconstruction de la digue. C'est d'ailleurs le cas pour plusieurs autres « marelles » anormalement linéaires au pied de la digue (Valérie Labrecque com. pers.). Les marelles présumées d'origine anthropique sont colonisées par des algues vertes alors que celle présumées d'origine naturelle sont colonisées par la ruppie maritime.

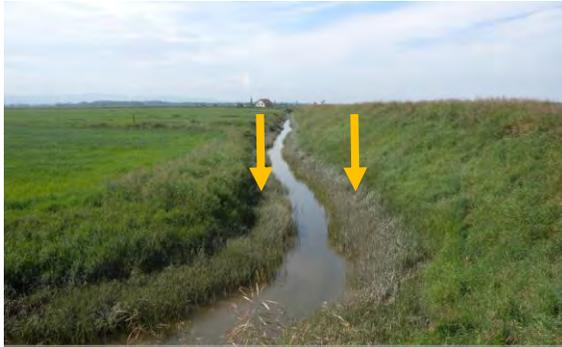
Figure 20. Marais salé dans le chenal de drainage derrière la digue

Une petite communauté de plantes **halophiles** a été retrouvée du côté agricole de la digue. La spartine alterniflore, l'isoète à spores épineuses et la renoncule cymbalaire la composent principalement. Cette bande riveraine occupe un espace assujéti aux marées et à l'intrusion d'eau salée dans le chenal du côté agricole (Figure 20.). Lors de notre passage, deux clapets obstrués ont été

observés, laissant vraisemblablement entrer l'eau salée dans les chenaux du côté agricole.

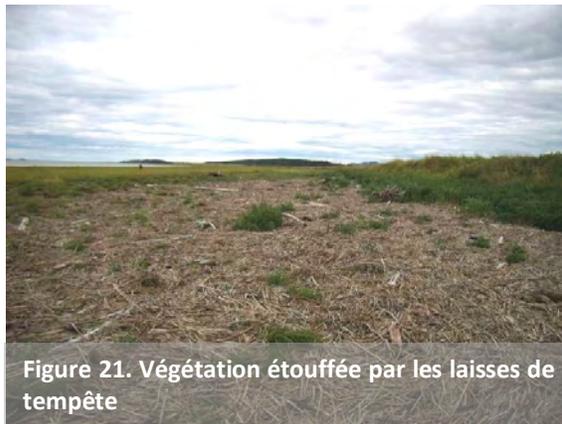
Figure 21. Végétation étouffée par les laisses de tempête

Le schorre supérieur historiquement plus large (Gauthier et coll., 1980 et Mathieu, 2008) permettait aux débris marins de se répartir. La construction de la digue avancée sur le marais salé a contraint la dispersion de ces laisses de mer en accumulation plus concentrée à sa base. La concentration de ces accumulations de débris est parfois si importante qu'elle en étouffe la végétation maritime (Figure 21.). Acculés au pied de la digue, ces débris sont parfois colonisés par l'arroche hastée, une plante des littoraux perturbés, en abondante concentration (Figure 22.) en remplacement d'une mince frange constituée ailleurs de spartine pectinée et de scirpe maritime.

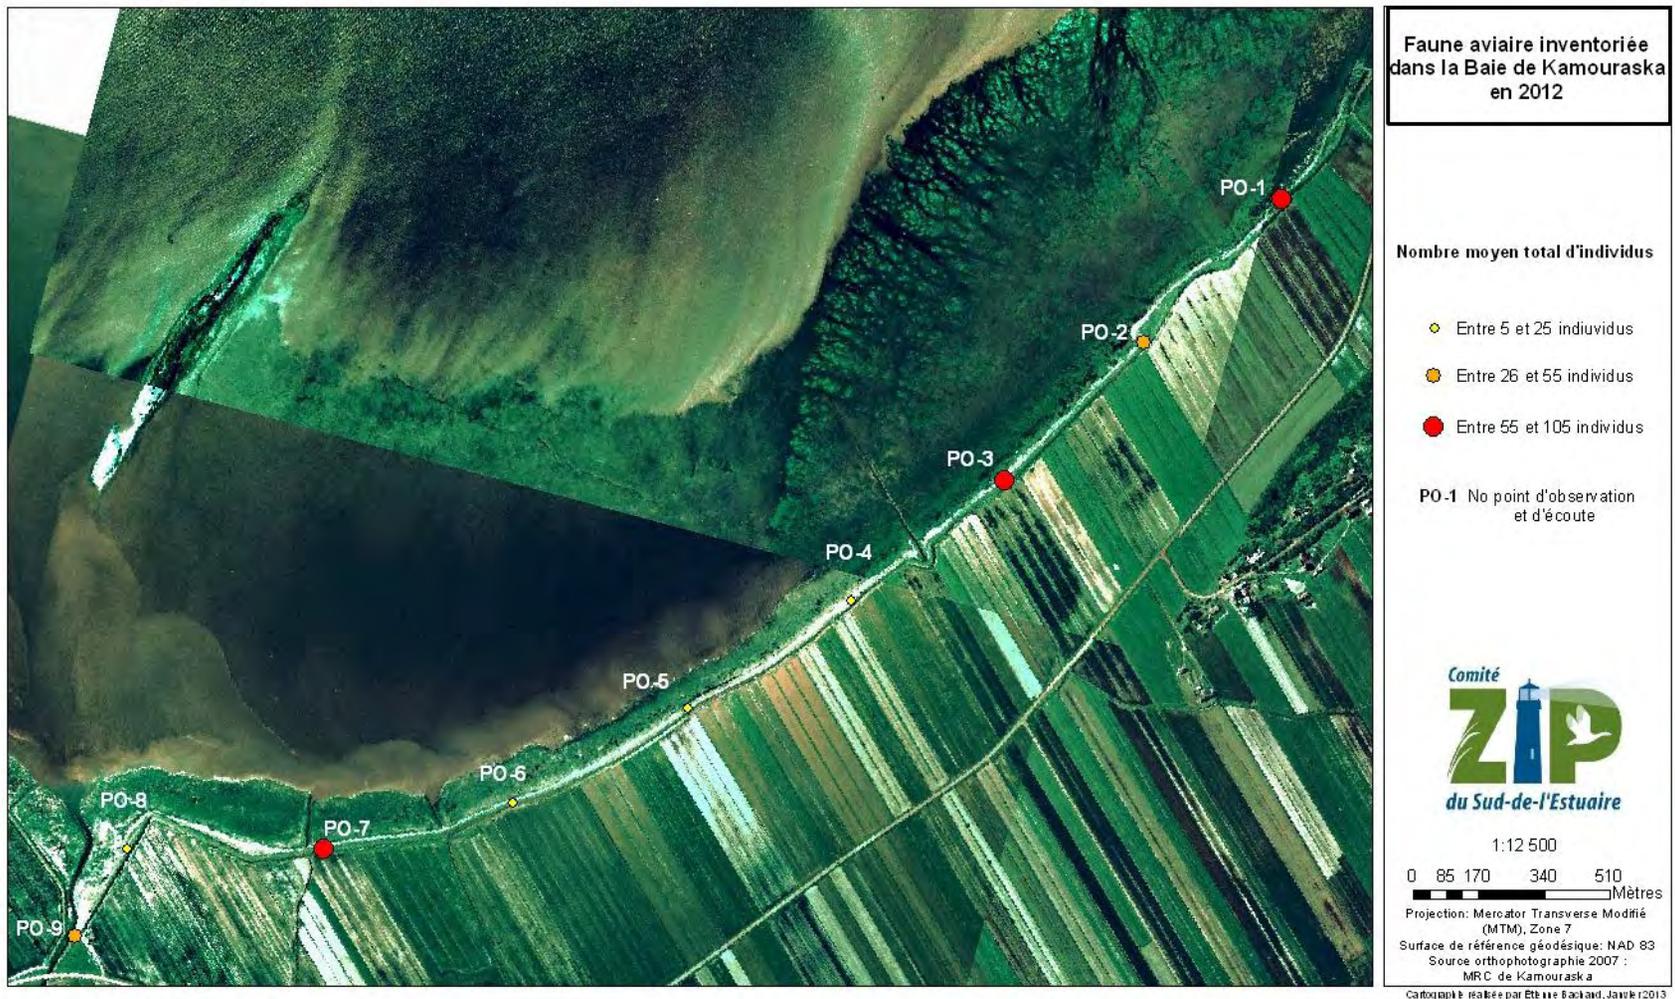
Figure 26. Abondance de la faune aviaire par points d'observation

Le nombre moyen d'individus par type d'habitat pour chaque point d'observation est représenté dans les Figures 25 et la carte 26. À cause de leurs déplacements et de leur grand nombre, les groupes d'oiseaux en survol (Ex. : goélands) sont ici ignorés pour éviter de biaiser les données sur l'utilisation directe des habitats. À l'est, on observe plus d'oiseaux aquatiques en eaux libres qu'à l'ouest. La présence de la vasière à algue brune à l'est explique fort probablement cette forte abondance. À l'inverse, le marais plus large à l'ouest semble moduler l'abondance des oiseaux des marais vers les plus fortes abondances. L'exploration des données a aussi permis de constater que la diversité (nombre d'espèces total) suivait les mêmes fluctuations que l'abondance, mais de façon moins marquée.

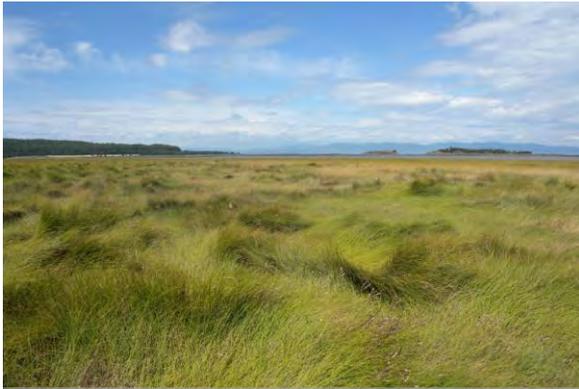
Figure 36. Côte à marais maritime

La côte est principalement composée de marais maritimes, 4 016 mètres (Figure 36.) et de côte mixte formée de terrasses de plage à marais maritimes, 419 mètres. Ce type de côte correspond à une terrasse de plage où l'on retrouve sur le bas estran une végétation typique de schorre inférieur (Figure 37.).

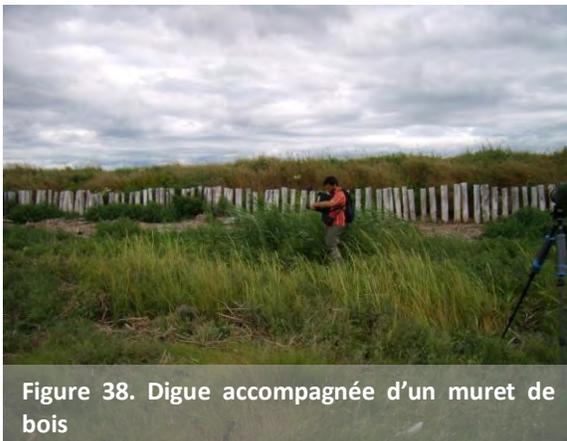
Figure 38. Digue accompagnée d'un muret de bois

La digue a été caractérisée sur 4 212 mètres. Bien que principalement construite en sédiment meuble lié aux déblais des chenaux de drainage, ce n'est pas une structure uniforme, car elle est composée de différents matériaux. On retrouve 1 217 mètres de digue seule composée de sédiments meubles. Sur 787 mètres, la digue est accompagnée d'un muret de bois (Figure 38.). Enfin, la digue est accompagnée de blocs déversés sur 418 mètres ou est constituée d'un mélange des trois composants sur 1 790 mètres (Figure 39.).

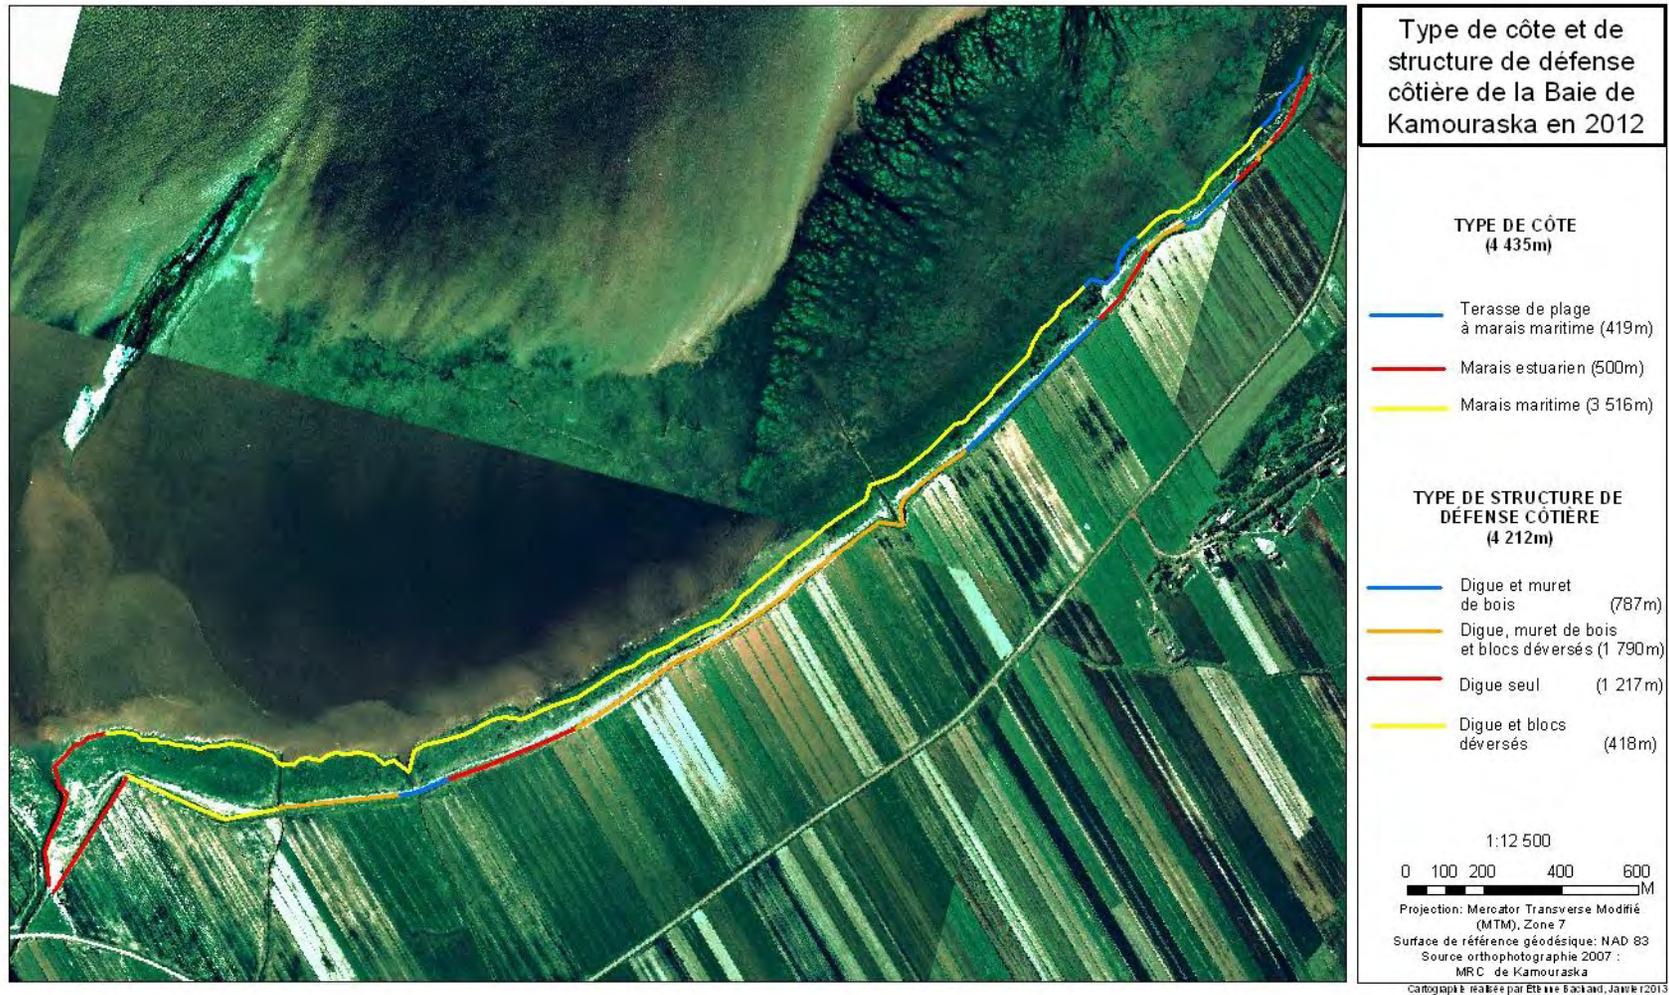
Figure 40. Type de côte et structure de défense côtière de la baie de Kamouraska en 2012

Le nombre de mètres de côte caractérisés dans la baie de Kamouraska correspond à 4 435 mètres, du Cap blanc au ruisseau des Bras (Figure 40.).

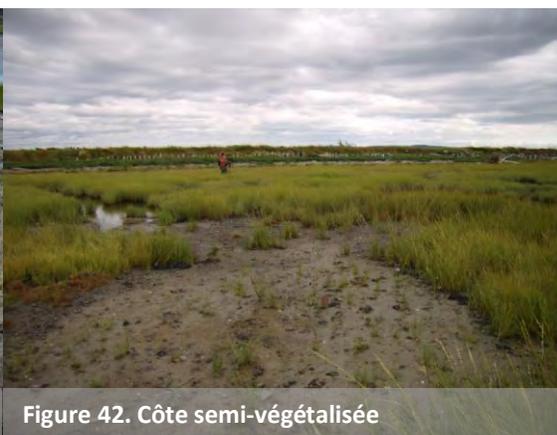
Figure 42. Côte semi-végétalisée

Le marais et la digue présentent des signes d'érosion moyenne et sévère (Figure 45. et Tableau 10.). À la limite entre le schorre supérieur et inférieur, la côte est active et on retrouve une microfalaise d'érosion sur 863 mètres (Figure 41.). Sur 1492 mètres la côte est semi-végétalisée, donc un niveau d'érosion plus faible (Figure 42.). Aussi, sur 2 080 mètres la côte est stable et végétalisée.

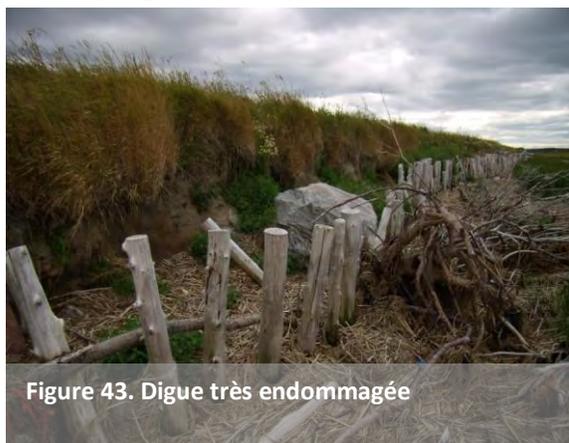
Figure 43. Digue très endommagée

Un tronçon de 999 mètres de digue est très endommagé et actif (Figure 43.). On retrouve 1 699 mètres de digue partiellement endommagés et semi-végétalisés. Enfin, 1 514 mètres sont en bon état et végétalisés. Enfin, plusieurs signes de submersion ont été identifiés comme des laisses de tempêtes au pied de la digue (Figure 44.) et des **lobes transgressifs** sableux.

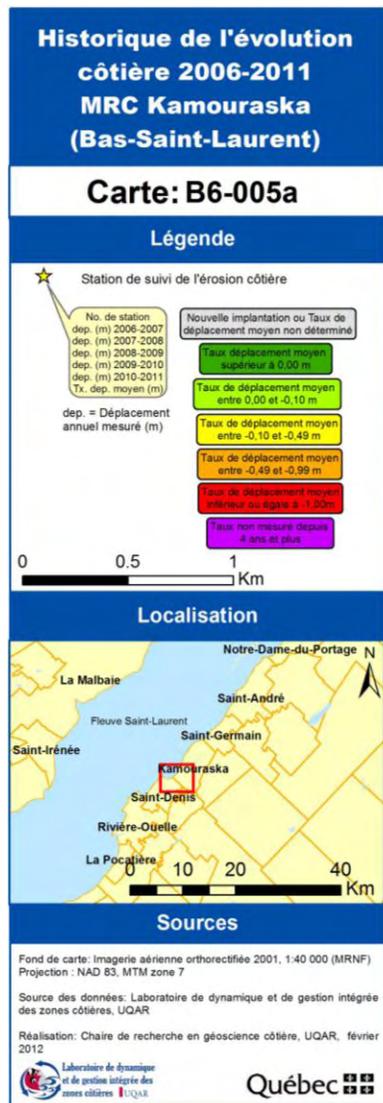
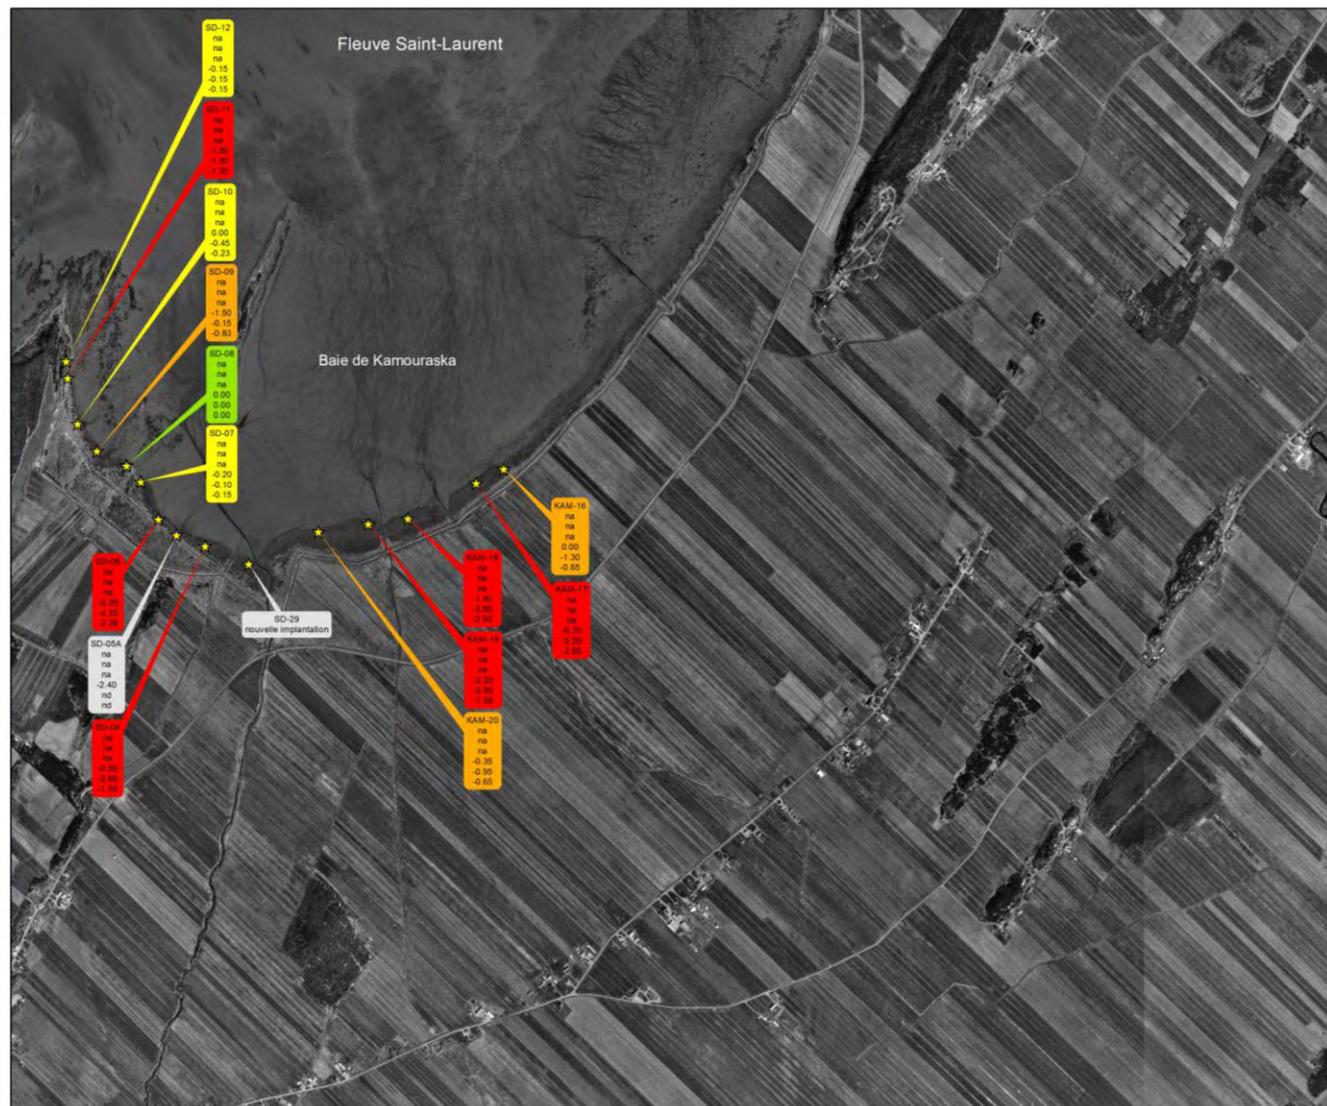
Figure 46. Historique de l'évolution côtière, 2006-2011, Laboratoire de dynamique et de gestion intégrée des zones côtières, UQAR

Les résultats démontrent des taux d'érosion importants. Les taux de déplacement annuels varient de -0,35 mètres à -5,2 mètres. Ce dernier est en 2010-2011 soit probablement durant l'évènement extrême du 6 décembre 2010. Les taux moyens de déplacement varient entre -0,65 et -2,95 mètres. Il est difficile de dégager une grande tendance et d'évaluer les taux d'érosions futurs puisque trop peu de données sont encore disponible pour ce secteur. L'évolution historique de la côte sur des photographies aériennes anciennes permet d'évaluer ces grandes tendances ou d'en dégager les périodes d'érosion ou d'accumulation.

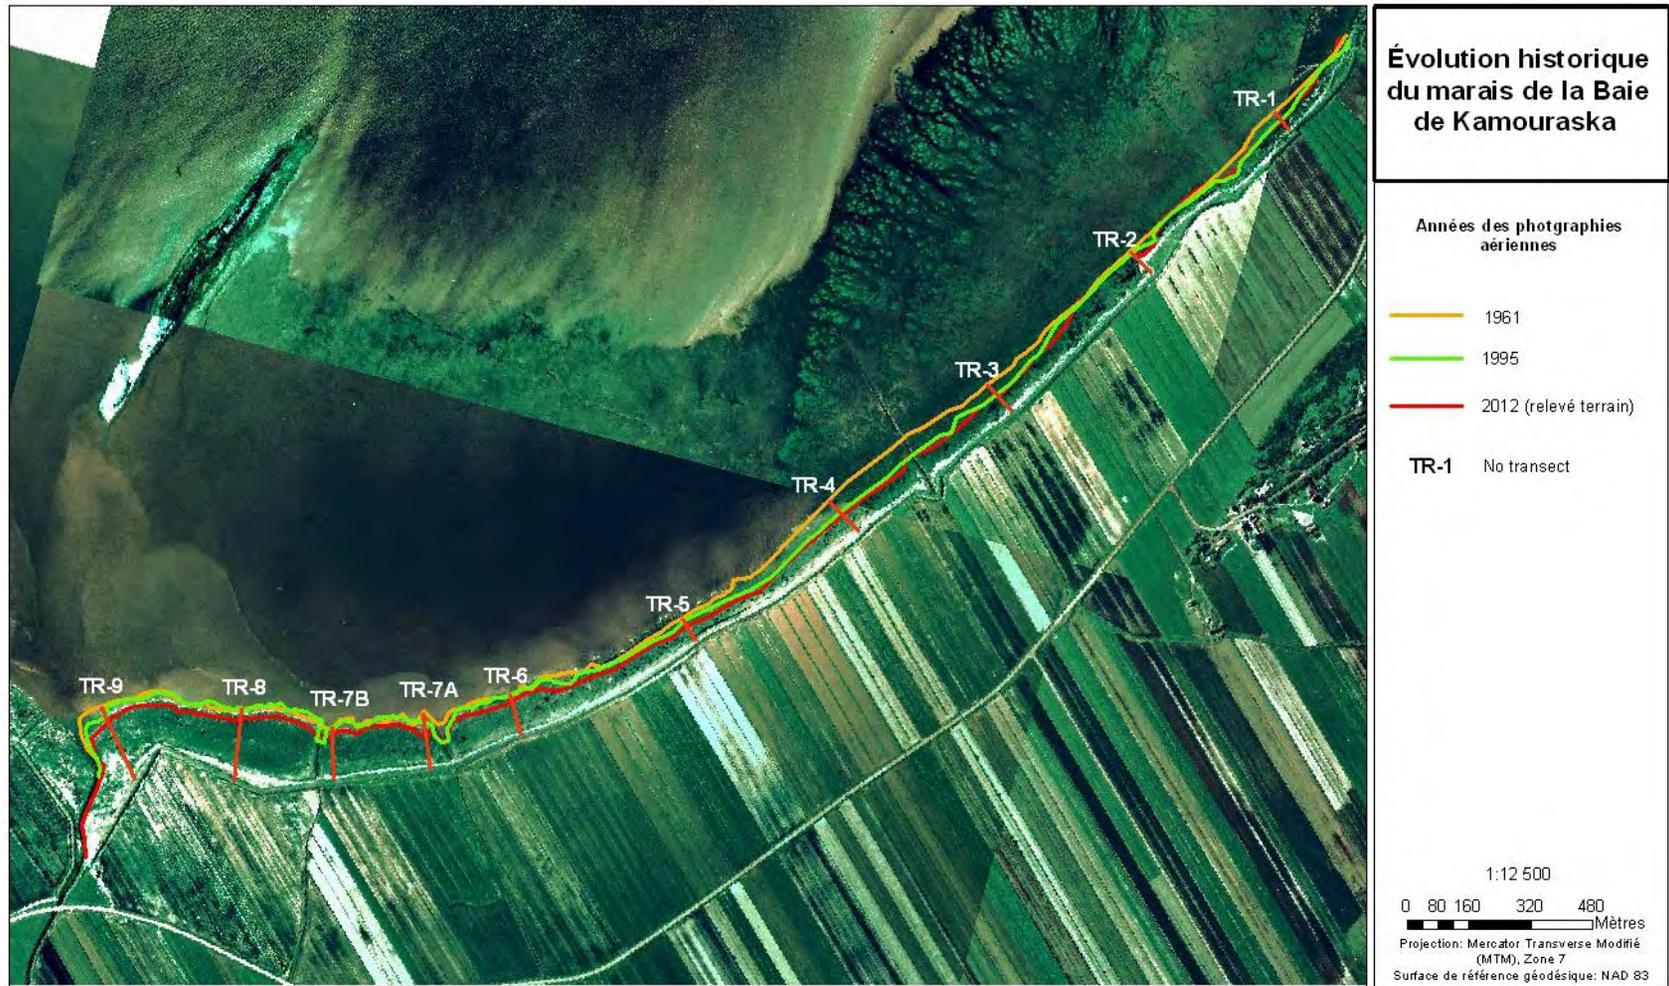
Figure 47. Évolution historique du marais salé entre 1961 et 2012

Les résultats démontrent que le taux annuel a plus que doublé entre la période ancienne (1961-1995) et la période récente (1995-2012). L'ensemble de la période d'analyse (51 ans), présente un taux de migration moyen annuel est de -0,7 m/an, avec un taux de migration moyen de -35,1 mètres. Ces résultats coïncident avec la tendance générale observée dans l'estuaire et dans le golfe du Saint-Laurent où l'on observe une accélération des processus d'érosion. Cette accélération est encore plus marquée dans les côtes à marais salé (Bernatchez et Dubois, 2004).

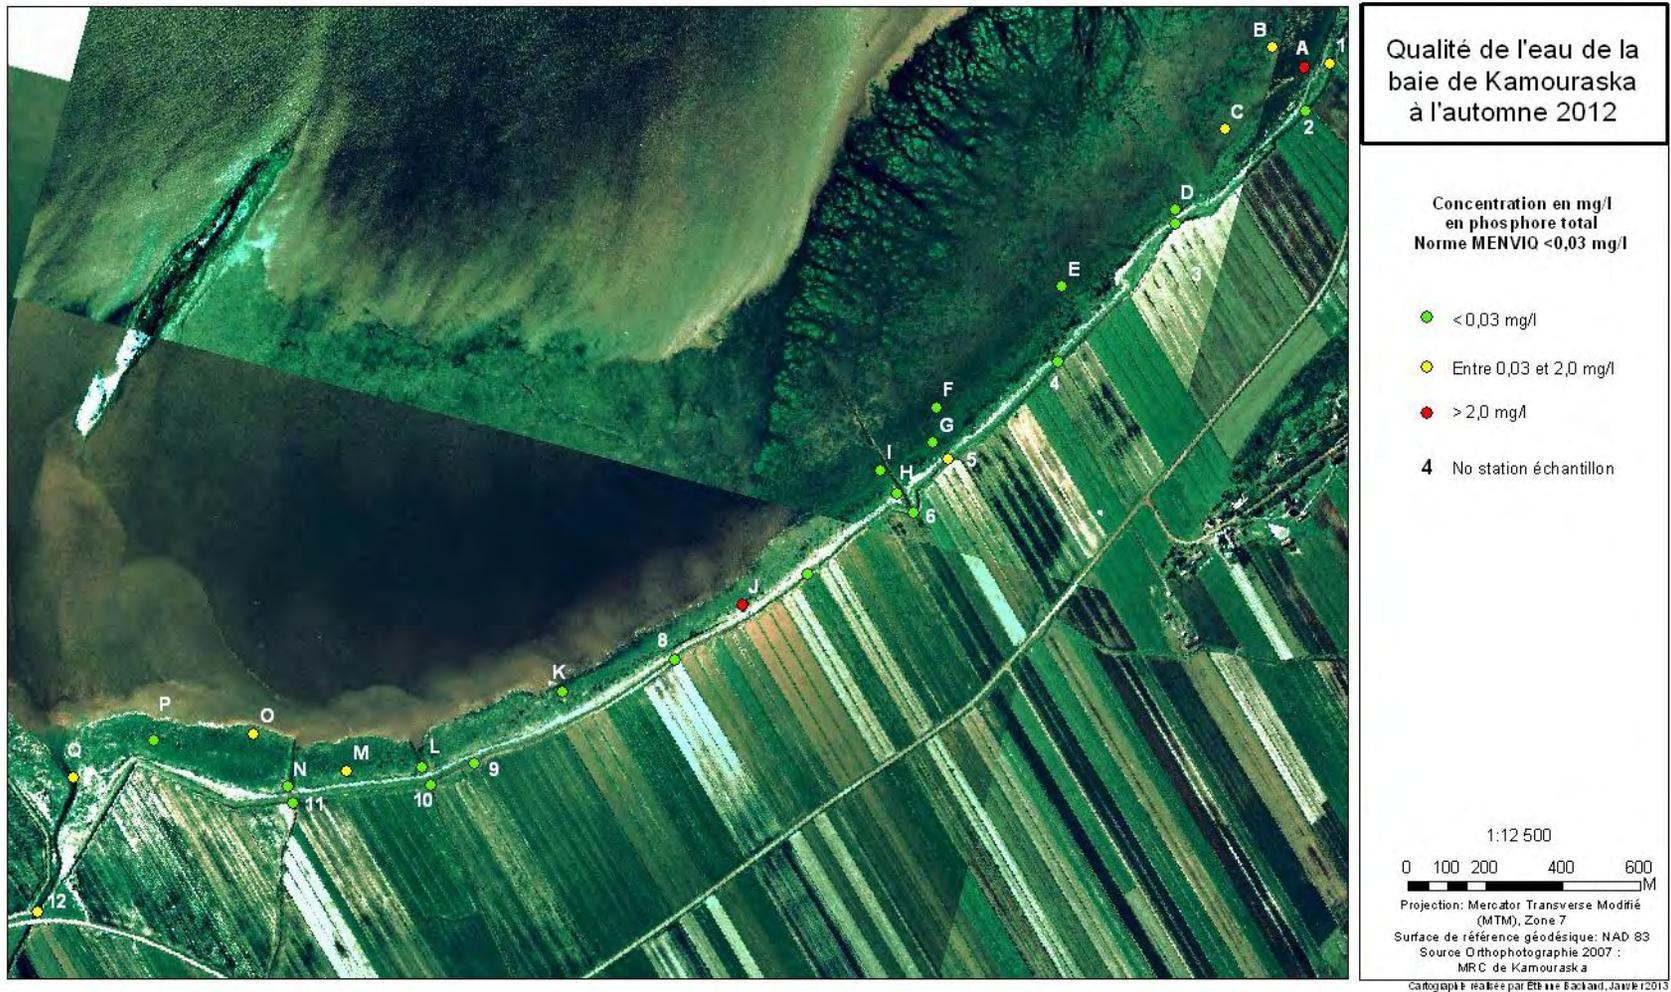
Figure 51. Répartition spatiale des résultats de concentration du phosphore total classés en fonction de leurs concentrations

Seuls quelques échantillons excèdent la norme seuil du phosphore (0,03 mg/L) dans notre aire d'étude (Figure 51.). Il s'agit plus particulièrement de ceux prélevés dans les mares et marelles dans lesquelles est produit le phosphate par processus de respiration et de dégradation de la matière organique.

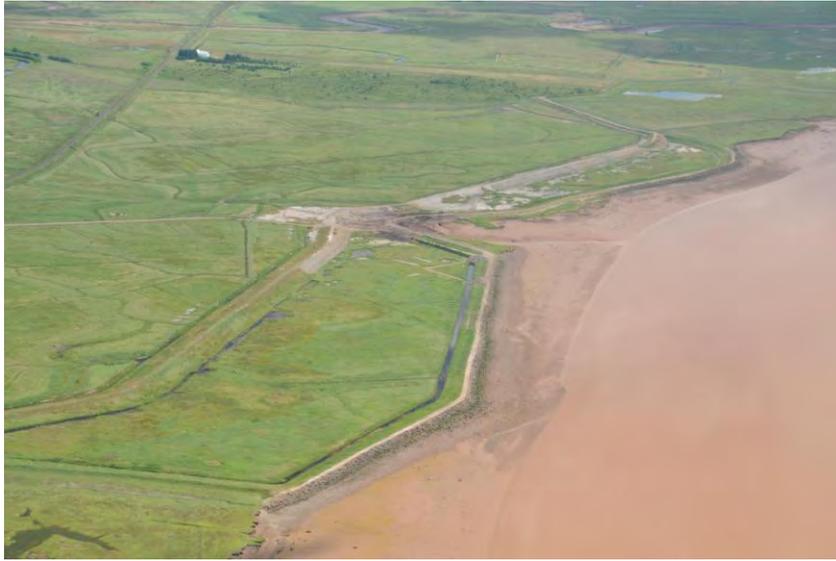
Figure 52. Marais *Beausejour* à Aulac, Nouveau-Brunswick avant les travaux de remise à la mer

Des études préparatoires pour des projets de restauration ont été faites au Nouveau-Brunswick et en Nouvelle-Écosse (Robinson et coll., 2004 et Singh, et coll., 2007). Un exemple récent de réouverture sur la mer réalisé dans la baie de Fundy en 2010 sur le marais *Beausejour* à Aulac au Nouveau-Brunswick donne actuellement de bons résultats. Ce projet concerne deux sections de digue qui protégeaient des terres agricoles de la submersion (Figure 52.). Il fut convenu d'utiliser le marais salé pour protéger les terres agricoles contre l'érosion causée par les marées. À la suite de la construction d'une digue plus haute sur les terres, des brèches ont été réalisées dans les anciennes digues pour permettre à la marée de reprendre une partie des terres agricoles en vue de rétablir le marais salé (Figure 53.). Le suivi de Canard illimité sur ce site montre des résultats très intéressants, puisqu'en l'espace d'à peine un an, on y dénote les prémices d'un nouveau marais salé avec le retour d'une faune et d'une flore typique (Alderson et coll., 2012). La restauration de ce site a été financée par le ministère des Transports du Nouveau-Brunswick, le programme des ports pour petits bateaux du ministère des Pêches et des Océans et du Fonds en fiducie pour l'environnement du Nouveau-Brunswick. Le suivi de l'évolution du marais est assuré par Canards illimités Canada en partenariat avec le corps professoral et les étudiants de L'université de *Mount Allison*, de l'Université du Nouveau-Brunswick et de l'université *Acadia*.

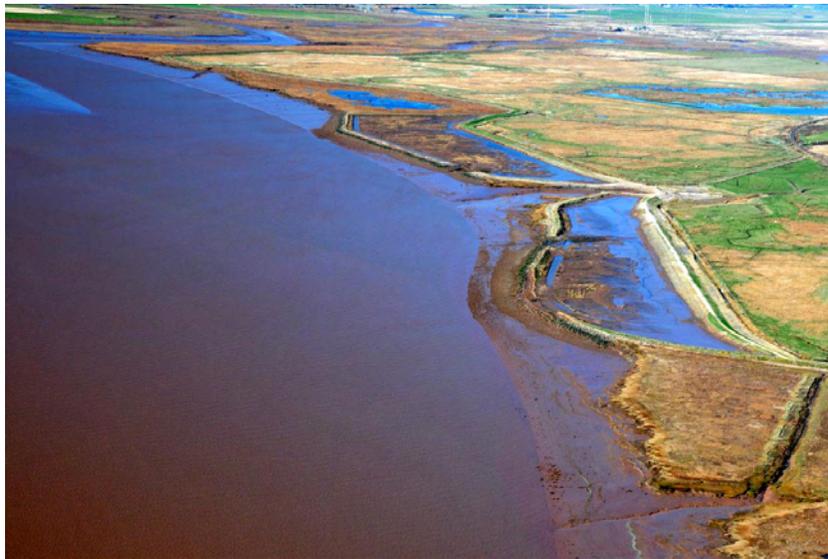
Figure 53. Marais *Beausejour* à Aulac, Nouveau-Brunswick après les travaux de remise à la mer
