CARACTÉRISATION DE L'EMBOUCHURE DE LA RIVIÈRE MITIS

RAPPORT REMIS AU COMITÉ ZIP DU SUD-DE-L'ESTUAIRE

**Étienne Bachand,
Géomorphologue, M.Sc.**

Janvier 2011

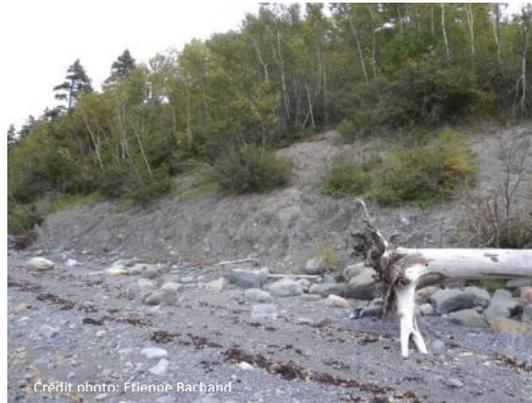
Certains signes récents d'érosion ont été notés dans les deux environnements. Au niveau de la côte glaciaire, on observe de nombreux décrochements superficiels visibles à la base de la falaise d'origine naturelle (Figure 2.). Tandis qu'au niveau de la flèche littorale, on observe aussi des signes d'érosion d'origine naturelle mais fortement amplifiée par l'activité humaine, notamment le piétinement (Figure 3.). Les taux d'érosion moyen annuel enregistré par le laboratoire de dynamique et de gestion intégrée des zones côtières de l'UQAR est de 53 centimètres au niveau de la côte glaciaire. Malheureusement, au niveau de la flèche littorale, aucune données ne sont disponibles actuellement.

Figure 2. Décrochement et ravinement à la base de la côte glaciaire.

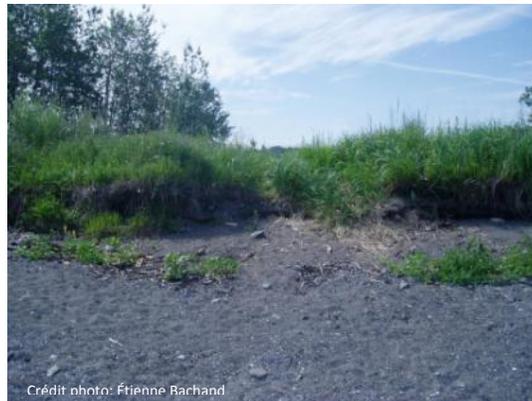
Figure 3. Micro-falaise active fortement amplifié par le piétinement anthropique.

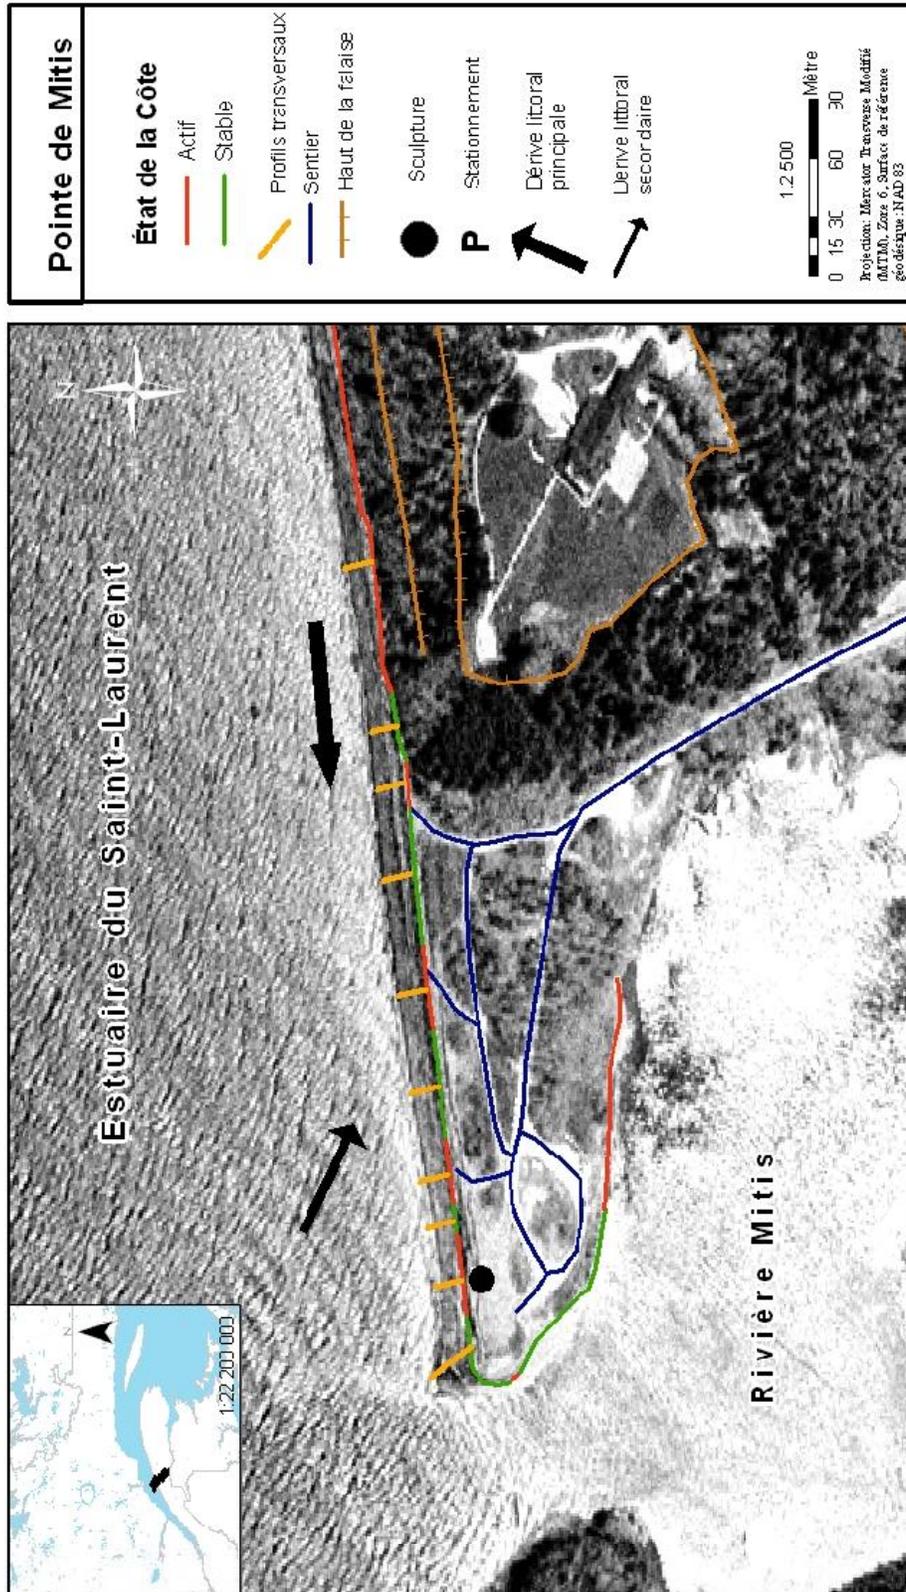
À l'aide d'un clinomètre, d'un GPS et d'un ruban à mesurer de 50 mètres, 10 profils transversaux ont été effectués de l'ouest du secteur vers l'est du site de façon rectiligne et perpendiculaire au littoral. De plus, le trait de côte (ou ligne des hautes eaux, MDDEP, 2005) a été caractérisé et divisé en 13 segments uniformes (Figure 4.). Les largeurs de haut de plage et d'estran ont été déterminées ainsi que la hauteur de la micro-falaise (Figure 5.). Sur l'ensemble des profils, une analyse visuelle des sédiments de surface de l'arrière plage, du haut et du bas de plage a été réalisée.

Figure 4. État de la côte, localisation des profils transversaux et des dérives littorales.

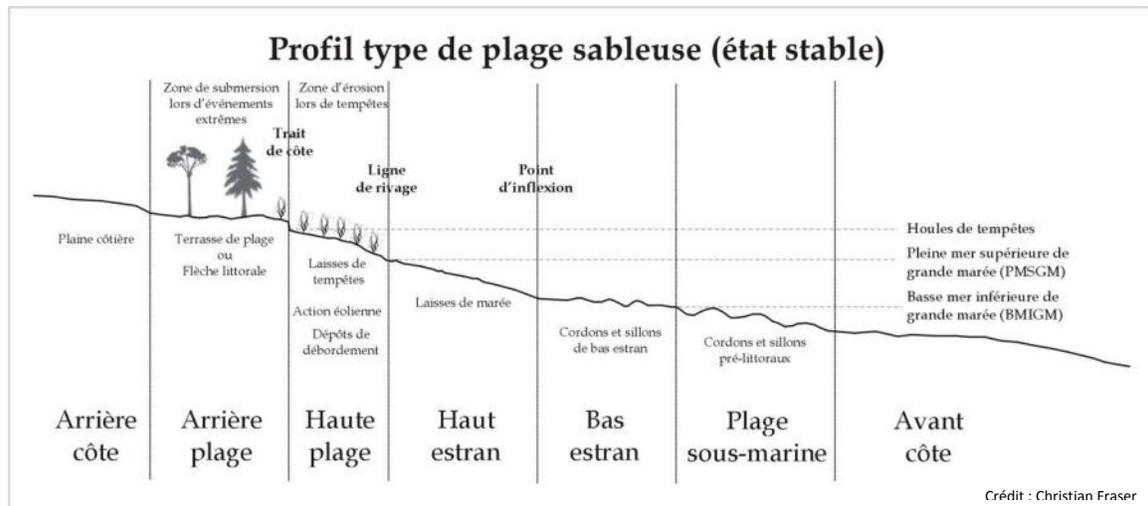
Figure 5. Nomenclature des sections de plage en fonction des niveaux de grandes marées.

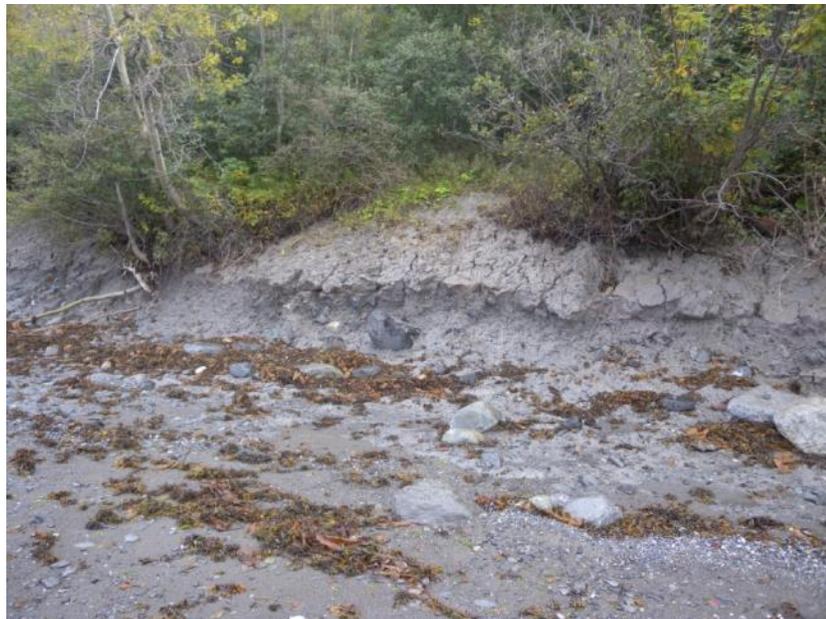
La côte glaciaire est constituée d'une falaise de dépôt meuble glacio-marin. Ce type de dépôt présente une matrice de sédiments très fins, soit de l'argile et du silt. On note également la présence de sables et de graviers et dans une plus faible proportion des cailloux et blocs épars. Ce type de côte est particulièrement sensible à plusieurs processus d'érosion comme le sapement basal par les vagues, les glissements de terrain, les coulées argileuses, la dessiccation, les processus cryogéniques et le ravinement (Figure 6.).

Figure 6. Érosion par sapement basal de la falaise glacio-marine, 15-09-10

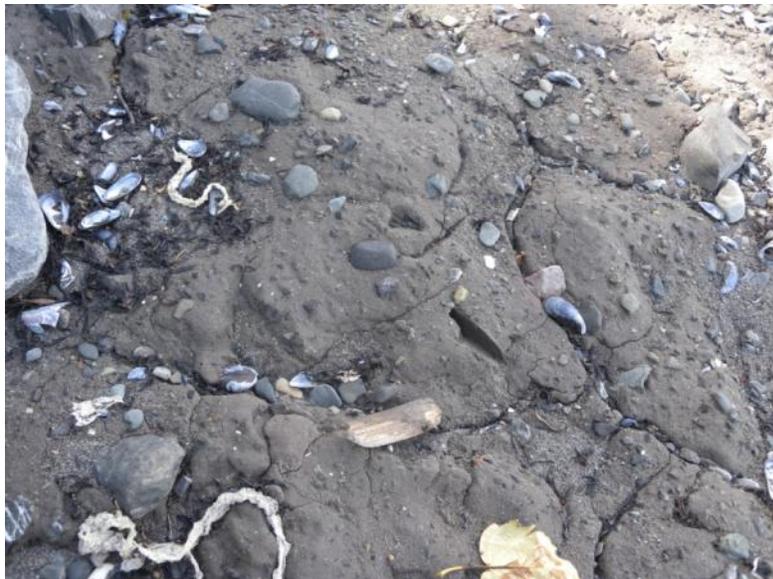
Les sédiments du haut de plage sont formés essentiellement par une fraction sableuse et graveleuse. Une fraction graveleuse et de blocs se retrouve sur le haut et le bas estran. L'ensemble de la flèche repose sur une couche superficielle d'argile glacio-marine fortement compactée avec la présence de blocs épars, dont nous avons observé des résurgences dans la plage de la section Est de la flèche (Figure 7).

Figure 7. Résurgence d'argile glacio-marine compacte

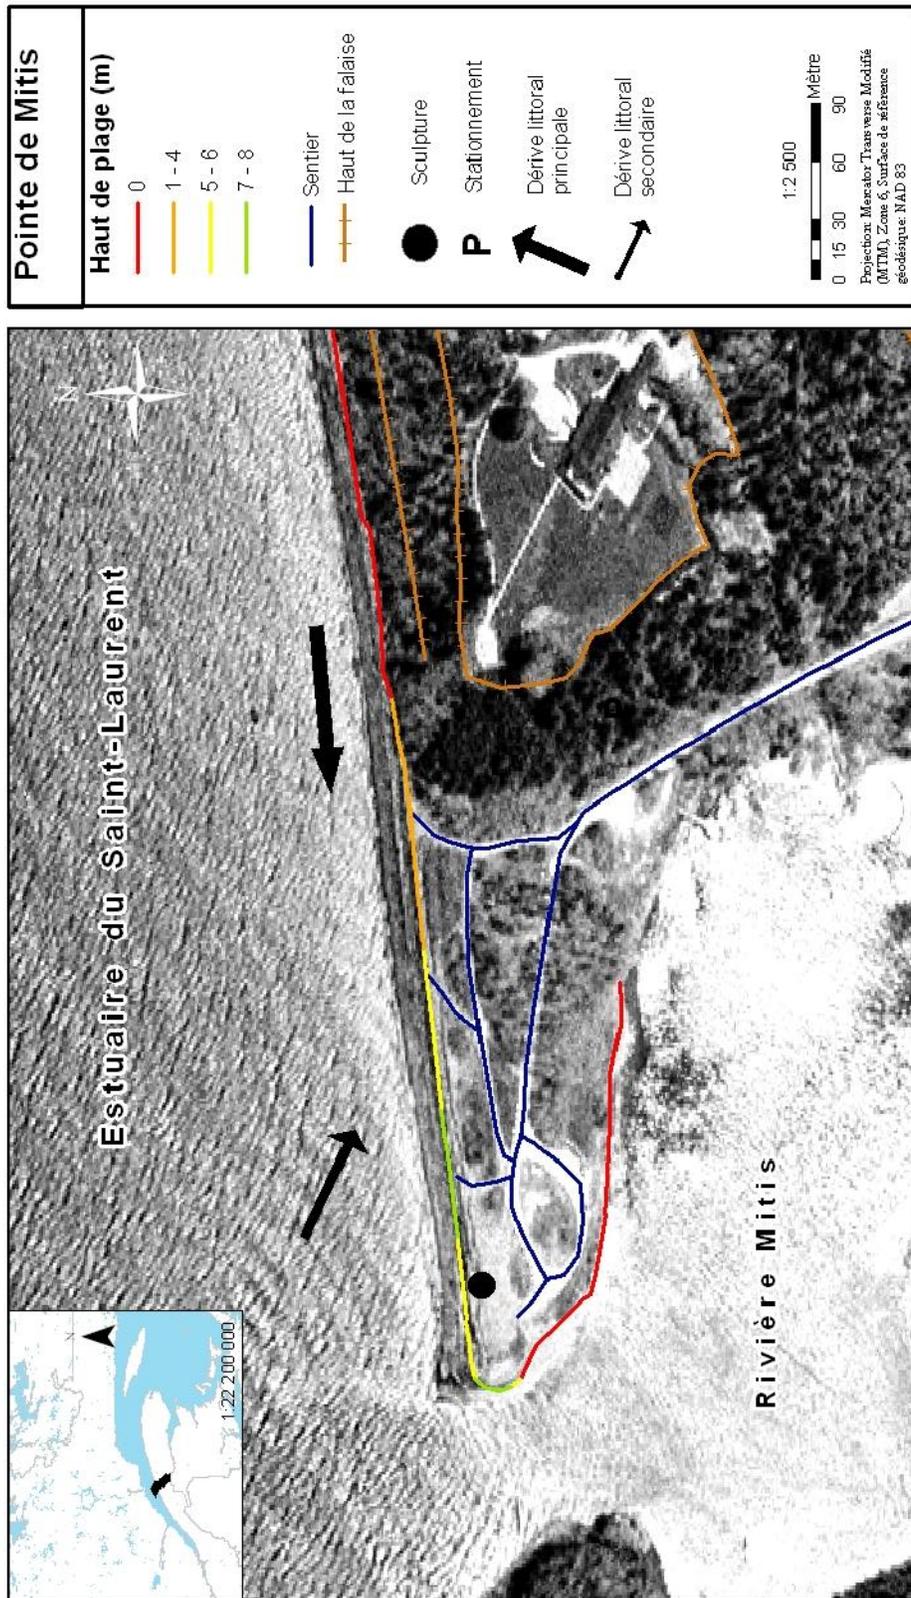
Lors de notre visite, la flèche était dans un état relativement stable. Nous avons observé un haut de plage, variant de végétalisé, à partiellement végétalisé de plantes herbacées de bord de mer (Tableau 2). Cette végétation cachait une micro-falaise morte, légèrement réensablée, donc stable lors de notre visite. Les valeurs de largeur du haut de plage démontrent une diminution progressive du haut de plage, de l'ouest vers l'est (Figure 8.).

Figure 8. Carte représentant la largeur du haut de plage en mètre.

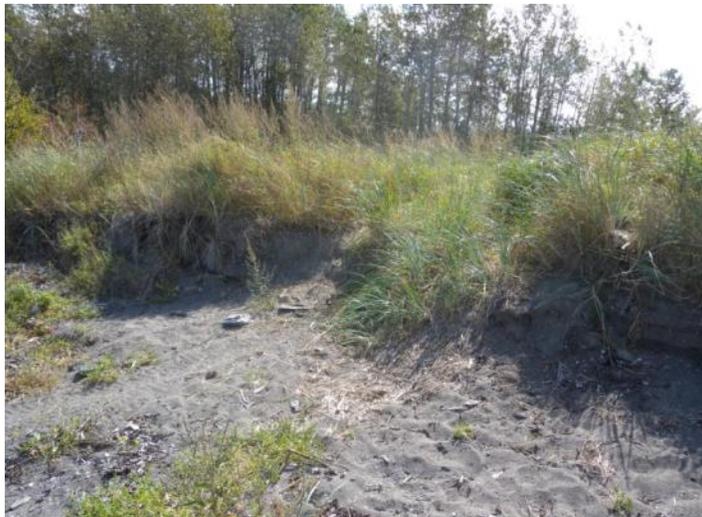
L'arrière-côte était végétalisée de plante typique de milieux perturbés ouverts (Tableau 2). À l'extrémité ouest de la flèche, des débris de tempête légèrement ensablés ont été observés. Ils ne proviennent donc pas d'une tempête récente. Néanmoins, ils représentent des indices d'un système côtier actif. Quatre zones ponctuelles de réactivation récente, variant de 15 à 27 mètres linéaires, ont été identifiées. Ces zones en érosion étaient essentiellement concentrées autour de sentiers "improvisés", adonnant sur la plage (Figure 4. et 9.). Ces zones en érosion ont principalement été créées par le piétinement et les passages de véhicules motorisés. Ce qui a compacté et détruit la végétation en place et aggravé le processus d'érosion naturelle sur le site. En effet, la mer en s'engouffrant dans ces brèches a créé une érosion différentielle, en arrachant beaucoup plus de sédiment et de végétation.

Figure 9. Zone en érosion, piétinement et passage de VTT

Le même type de revégétalisation avait déjà été réalisé sur le site par le passé et les résultats semblaient très prometteurs pour protéger le site face à l'érosion. Cependant, le piétinement et les passages de véhicules motorisés ont détérioré cette végétation. Nous recommandons une sensibilisation, de baliser et d'identifier les zones végétalisées afin de bien faire comprendre aux utilisateurs du site les bienfaits de cette technique.

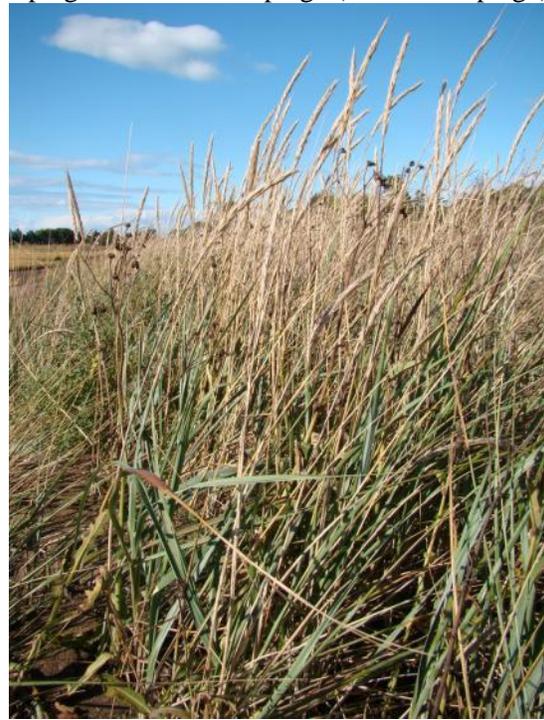
Figure 10. Élyme des sables d'Amérique (*Leymus mollis mollis*)

Nous recommandons une revégétalisation du haut de plage et de l'arrière plage (terrasse de plage) avec de l'élyme des sables d'Amérique (*Leymus mollis mollis*) (Figure 10) et des rosiers (*Rosa rugosa*). Pour d'autres essences végétales, on peut consulter le répertoire des végétaux recommandés pour la végétalisation des bandes riveraines du Québec (FIHOQ, 2008). Cette alternative est de loin la meilleure des solutions, d'une part afin de diminuer le processus d'érosion, mais également pour augmenter la valeur écologique du secteur. Ces végétaux présentent un système racinaire fort développé et un feuillage qui agissent comme un filet qui retient les grains de sable et contribue à stabiliser le sol. Cette graminée a été utilisée dans de nombreux travaux de stabilisation des berges à Matane (Roy, 2009), aux Îles-de-la-Madeleine (Grenier et Blouin, 2010) et à différents endroits sur la Côte-Nord. Le principe de la végétalisation

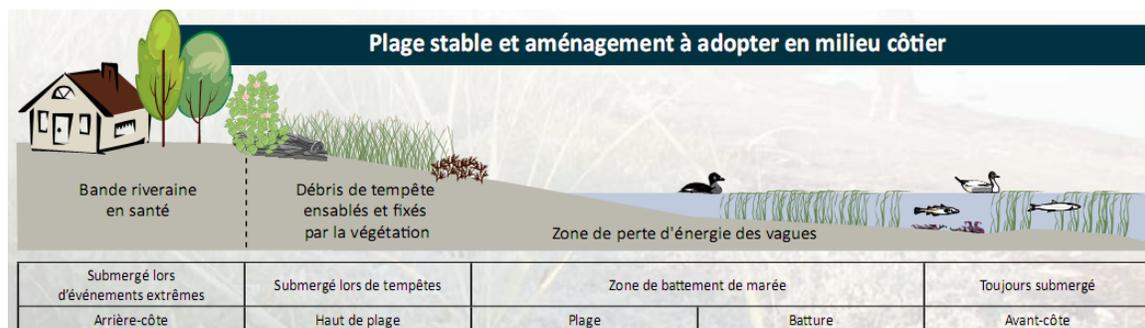
est d'utiliser les végétaux comme capteurs de sédiments sur le haut de plage afin de maintenir cette section qui agit littéralement comme une zone de perte d'énergie des vagues (Figure 11).

Figure 11. Illustration d'une plage en santé avec une zone de perte d'énergie large.

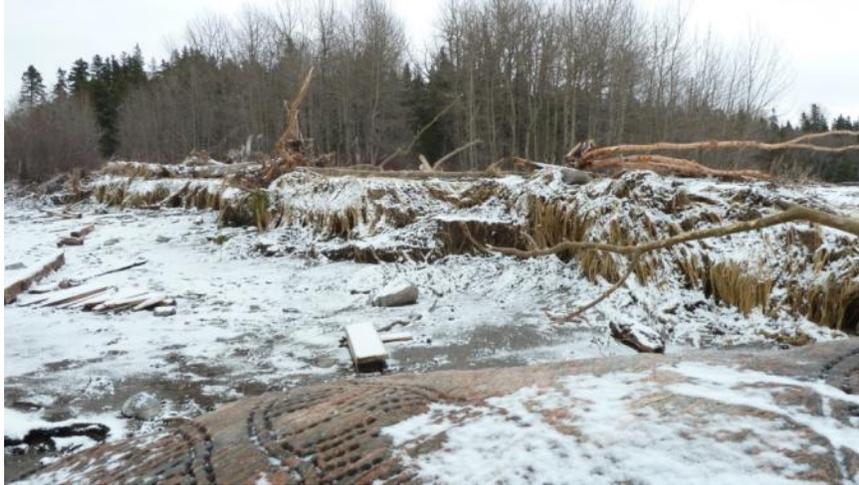
Note : Les observations terrain, l'analyse des résultats ont été réalisées avant la tempête du 6 décembre 2010 qui a affecté l'ensemble des côtes du golfe et de l'estuaire du Saint-Laurent. Les changements que la côte a enregistré lors de cette tempête n'ont pu être compilés avant l'enneigement et l'englacement total du site. Par contre, une visite ponctuelle au lendemain de la tempête démontrait des signes évidents d'érosion et de submersion. Notamment, une micro falaise active sur l'ensemble de la flèche littorale (Figure 12.), un abaissement évident du profil de la plage (Figure 13.) ainsi qu'une quantité incroyable de débris de débordement de tempête (Figure 14.). Malgré les dommages considérables à la côte, nous maintenons nos recommandations puisque à plusieurs endroits les plants d'Élyme des sables en place avant la tempête, ont été rabattus au sol, mais ont survécu. De sorte qu'au début du printemps, avec la disparition de la neige et du pied de glace, tous ces plants devraient se relever naturellement. Les plants qui sont recommandés d'être implantés pendant le printemps, viendront compléter la protection déjà exercée par les plants d'Élyme des sables, initialement présents sur le site.

Figure 12. Micro-falaise active au niveau de la flèche littorale suite à la tempête du 6 décembre 2010

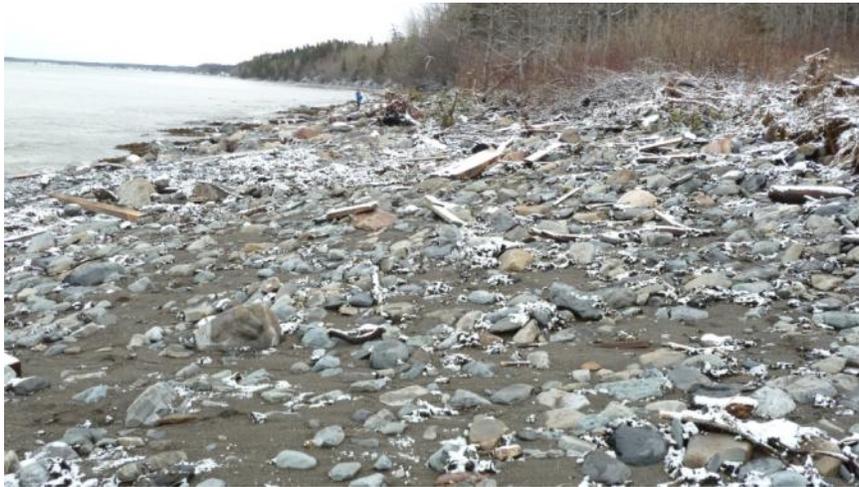
Figure 13. Abaissement du profil de la plage et changement de granulométrie.

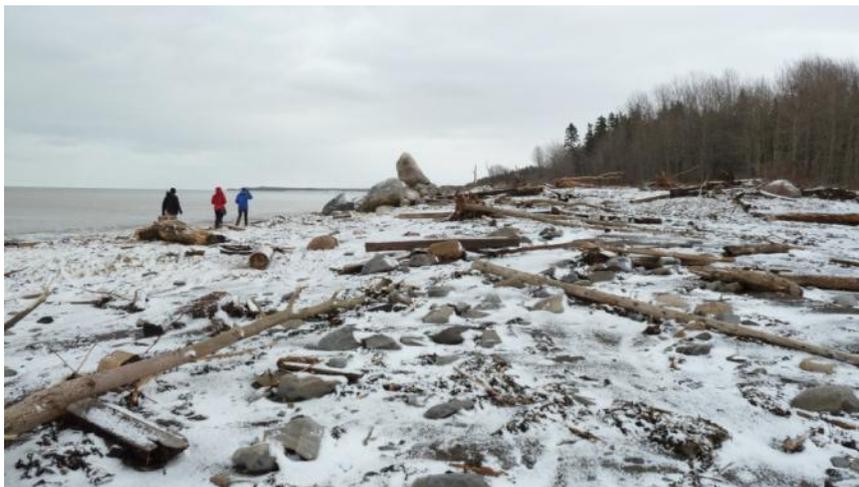
Figure 14. Débris de débordement de tempête à l'extrémité ouest de la flèche littorale.
