Rapport de restauration des habitats côtiers de l'Anse-du-Portage

Comtois, S., É. Bachand et J-É. Joubert. 2016. Rapport de restauration des habitats côtiers de l'Anse-du-Portage. Comité ZIP du Sud-de-l'Estuaire. Rimouski, Québec. 44 p.

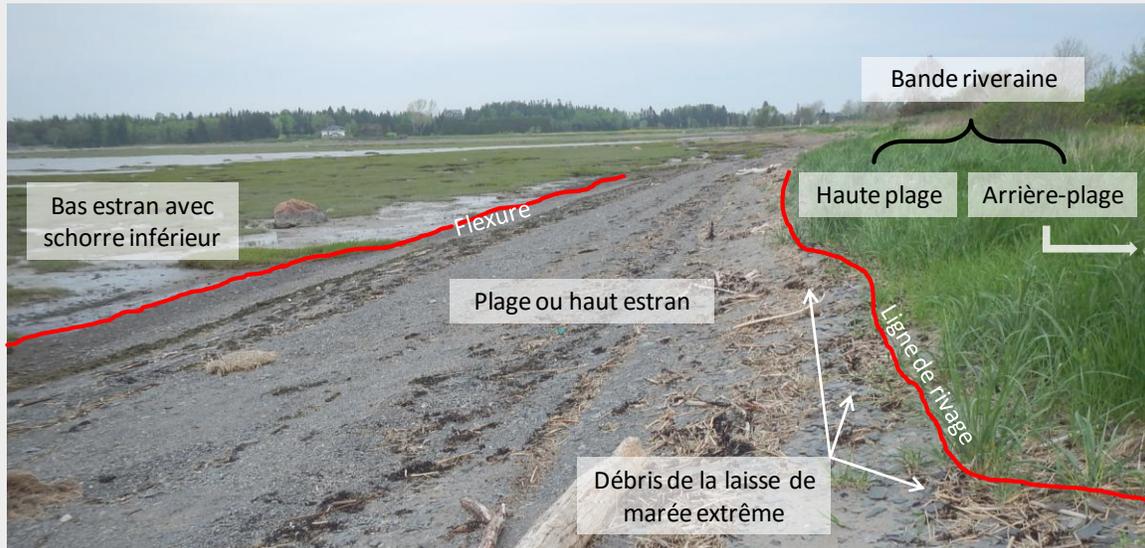
Figure 2. Identification des éléments morphologiques du système côtier de l'Anse-du-Portage

La zone côtière de l'Anse-du-Portage est un système mixte (terrasse de plage à marais maritime, voir Comtois et al., 2015) composé d'un haut estran (la plage) et d'un schorre inférieur à la place du bas estran. La flexure (ou point d'inflexion) qui sépare ces deux segments correspond à un changement de pente et de granulométrie sur la plage. Elle concorde approximativement avec le niveau moyen des mers (Figure 2).

La ligne de rivage correspond à la limite atteinte par les pleines mers supérieures de grandes marées (PMSGM). Son emplacement correspond à la limite de la végétation dense (Figure 2). Ailleurs dans le secteur de l'Anse, cette limite est située à la base de la microfalaise, à la base des ouvrages de protection (par exemple, la base de l'enrochement) ou la limite entre les schorres inférieurs et supérieurs (Bernatchez et Fraser, 2011).

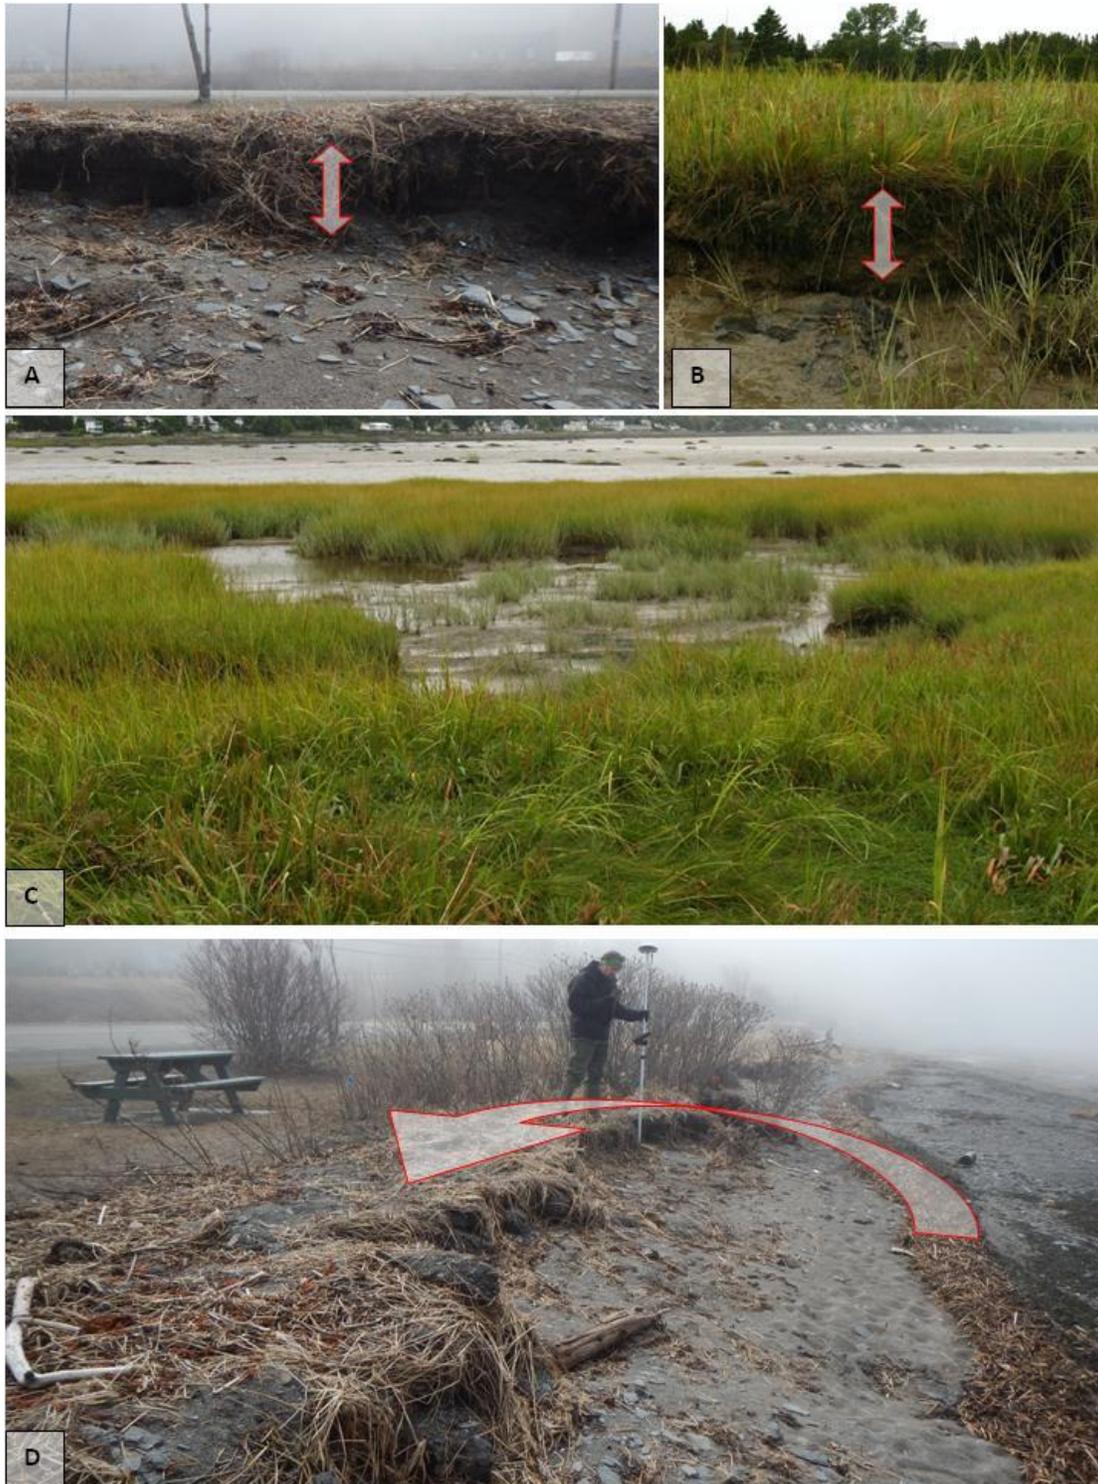
Figure 3. Signes de perturbation visibles dans les habitats côtiers de l'Anse-du-Portage. Microfalaise d'érosion active sur la terrasse de plage (A) et à l'interface entre les schorres inférieur et supérieur (B). Érosion en forme de trouée dans le schorre inférieur (C). Présence de sable et de débris marin sur la terrasse de plage (lobe transgressif), signe de transgression marine (submersion) (D).

En effectuant la description qualitative des habitats de l'Anse-du-Portage, certaines problématiques ont été soulevées, notamment la présence de nombreux **sentiers improvisés** dans la bande riveraine³ (Figure 5B et 5C). En absence de sentiers balisés, ce qui circonscrirait les passages, les utilisateurs piétinent la végétation littorale en de nombreux endroits, fragilisant par le fait même les plantes qui deviennent moins efficaces à maintenir le sol en place. Par ailleurs, l'espace disponible entre la route du Fleuve et la ligne de rivage³ est limité, particulièrement dans le secteur sud de l'Anse (Figure 5A). Cette situation risque de favoriser processus de **coincement côtier** (*coastal squeeze*). Ce phénomène se produit lorsqu'une contrainte naturelle (falaise) ou artificielle (infrastructure) limite le potentiel de migration naturelle des écosystèmes côtiers vers les terres en réponse à la hausse du niveau de la mer (Figure 6). Les écosystèmes se trouvent alors coincés entre la mer et l'obstacle, ce qui entraîne leur dégradation, voire leur disparition (Doody, 2013; Pontee, 2013; Quintin, 2015; Quintin et al., 2014 et 2015). Concrètement, le phénomène de coincement côtier exacerbe la vulnérabilité des communautés et des infrastructures côtières aux risques côtiers (érosion et submersion). Selon des études récentes, il s'agirait d'une problématique préoccupante à l'échelle du Québec maritime (Quintin, 2015; Quintin et al., 2014 et 2015). Finalement, la présence de l'**enrochement** fragilise le système (Figure 5A et

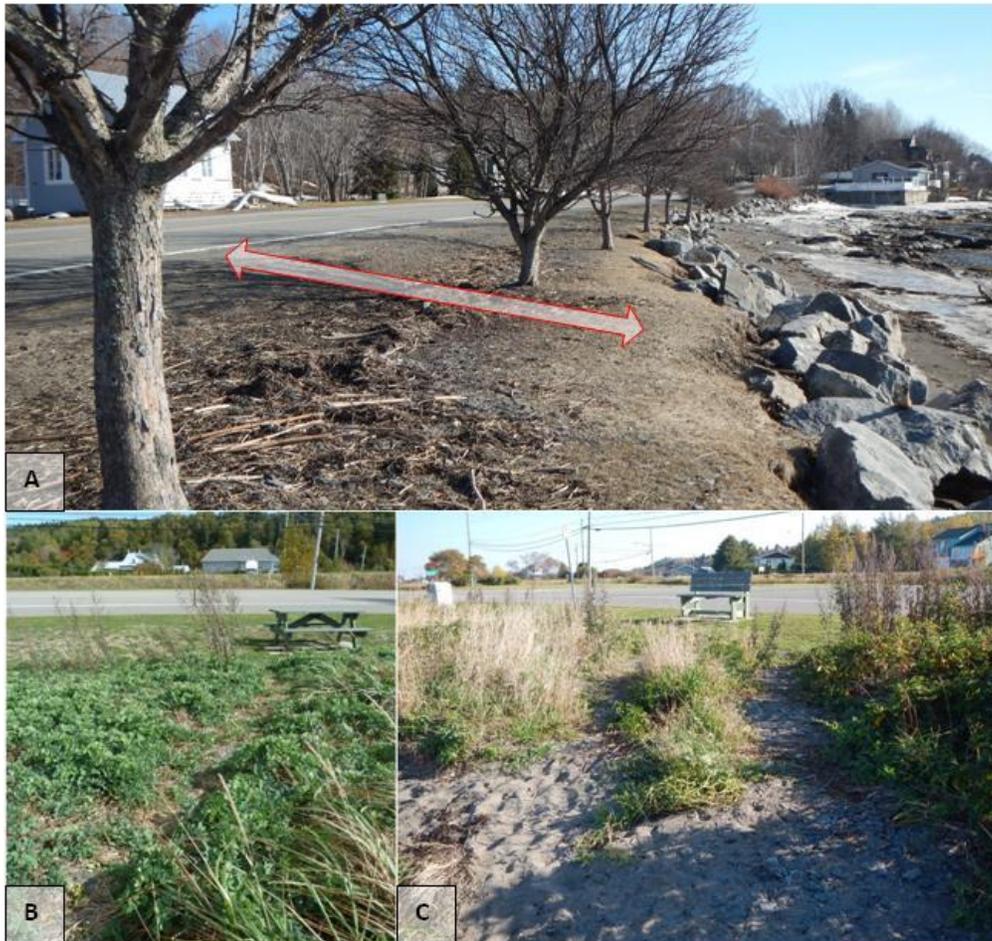
Figure 5. Quelques problématiques locales, dont la présence de l'enrochement, l'espace restreint entre la côte et les infrastructures (A) et les sentiers improvisés (B : piéton ou C : vtt) qui compactent le sol et détruisent la végétation en place.

8). En causant la réflexion des vagues, les structures de protection rigides contribuent à l'abaissement vertical et au rétrécissement des plages (Bernatchez et al., 2011; Bernatchez et Fraser, 2012). C'est ce qui expliquerait les plus faibles valeurs de volume sédimentaire obtenues lors des levés topographiques pour les profils situés à l'endroit de l'enrochement (Comtois et al., 2015). Ces ouvrages diminuent donc la capacité de résilience des habitats côtiers lors d'évènements de tempête, exacerbent l'érosion, contribuent à augmenter le risque de submersion et conduisent à la perte d'habitats (Bernatchez et al., 2008; Bernatchez et Fraser, 2012).

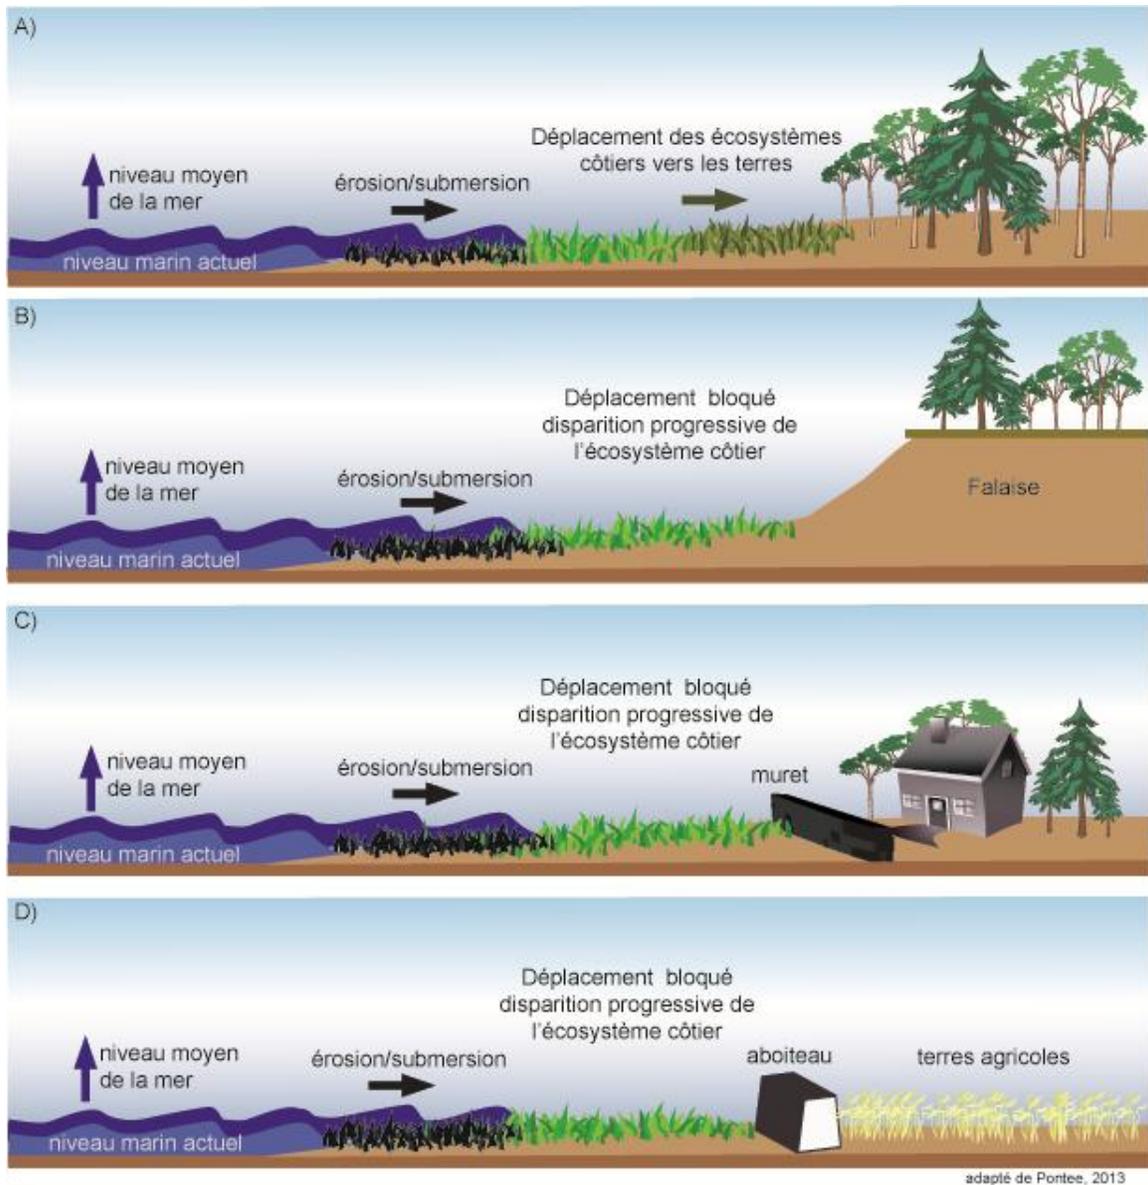
Figure 6. Schéma illustrant le processus de coincement côtier (Source : Quintin, 2015).

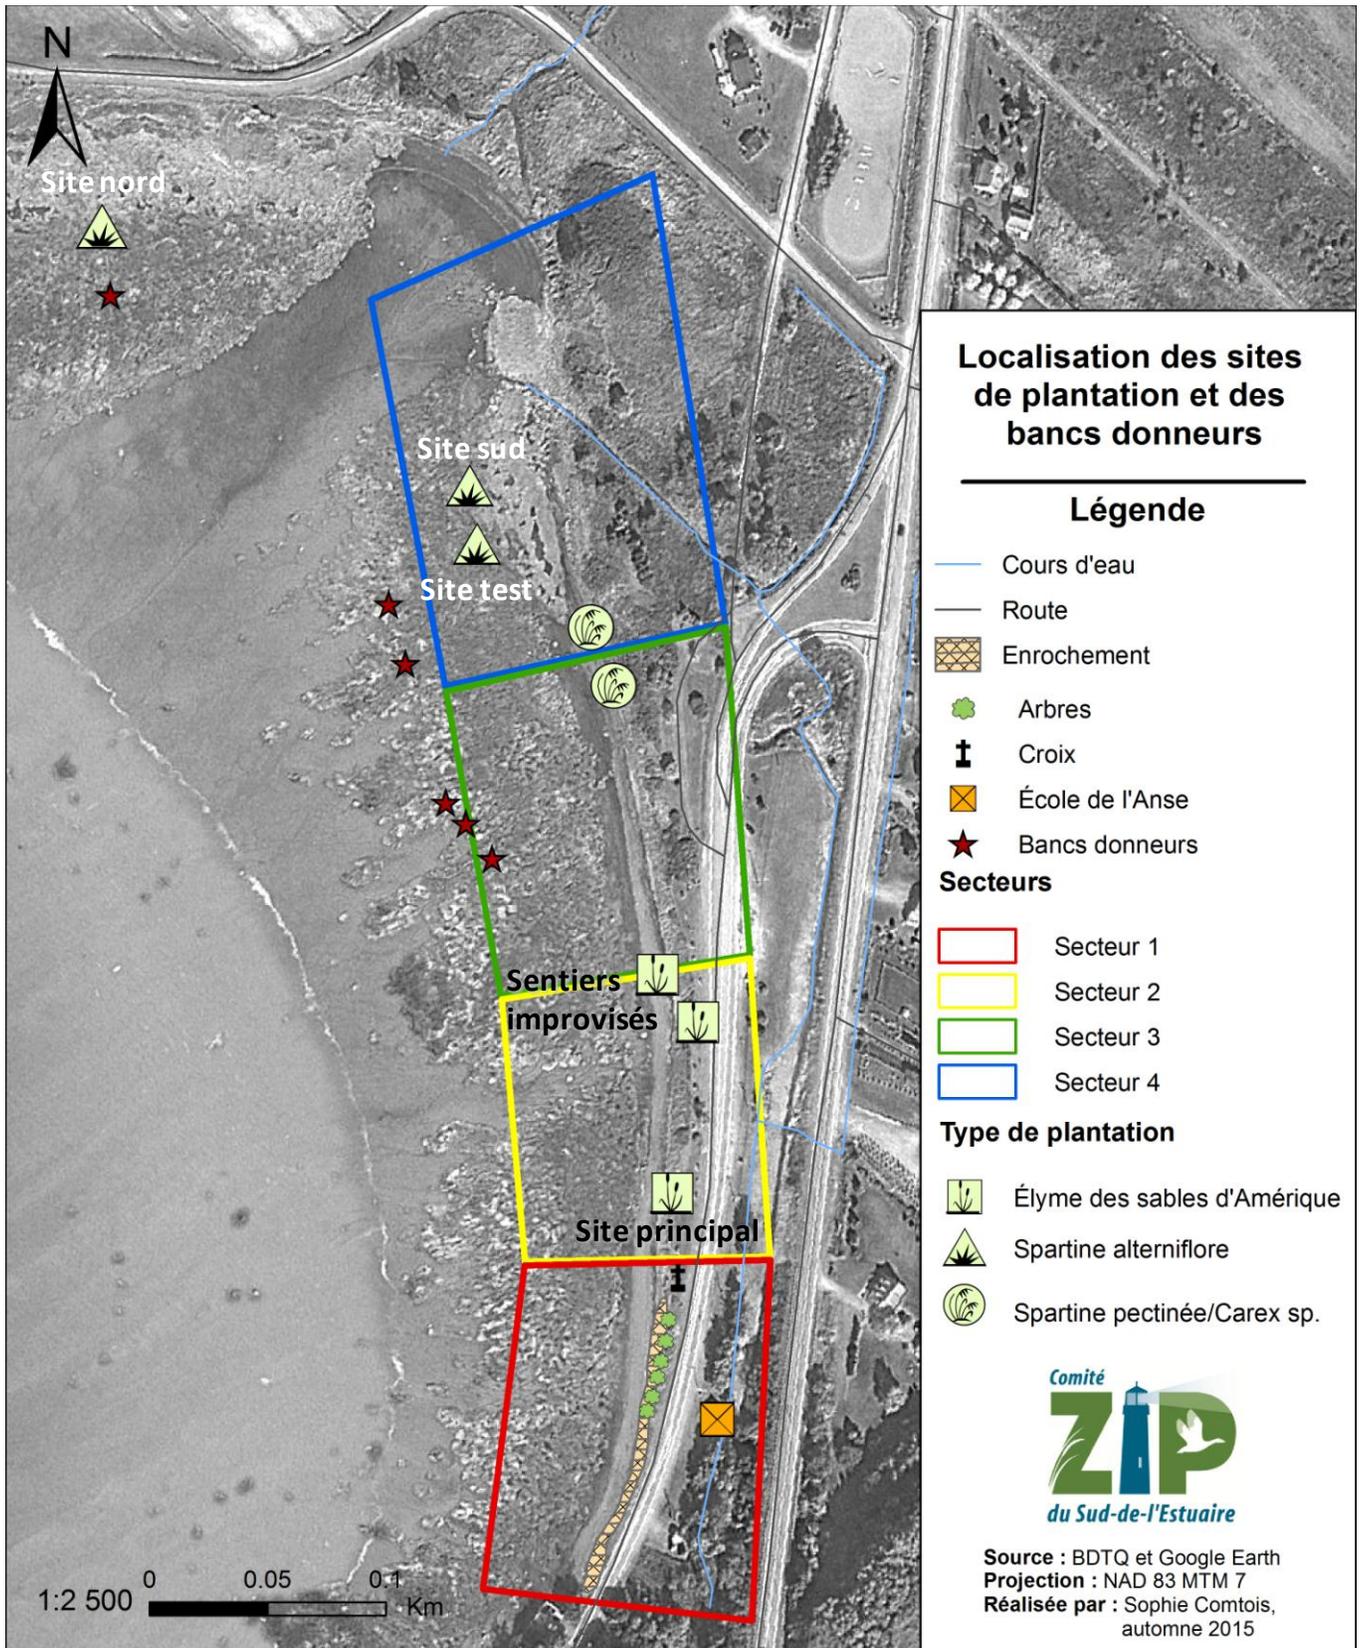
Figure 7. Emplacement des sites de plantation, des bancs donneurs et division de la côte du parc de l'Anse

À la lumière des constats apportés par la caractérisation, la rive du parc de l'Anse a été divisée en quatre zones selon le degré de sensibilité de la côte (Figure 7).

Le secteur 1 (rouge) présente le plus d'indices de perturbation avec l'absence de haute plage, une plage étroite et abaissée, un espace très restreint (moins de 5 mètres par endroits) entre la route et l'enrochement, un schorre supérieur absent et un schorre inférieur réduit. Une évolution particulièrement marquée de ce secteur s'est produite au cours de l'hiver 2014-2015⁴. L'enrochement s'est affaissé par endroits (les roches se sont disloquées et déplacées vers le bas de la plage). Des trous observés au niveau de l'arrière-plage (zone gazonnée entre la route et l'enrochement) indiquent qu'une importante quantité de matériaux (sol) sous-jacents a été emportée. Le vide ainsi créé a provoqué l'effondrement de la zone gazonnée (Figure 8).

Le secteur 2 (jaune) présente une microfalaise vive et est aussi dépourvu de schorre supérieur. Des lobes transgressifs ont laissé des sédiments et des débris marins sur l'arrière-plage. De nombreux sentiers improvisés ont été créés, entraînant la compaction du sol et la détérioration de la végétation de la haute plage et de l'arrière-plage. L'arrière-plage est encore étroite et peu végétalisée, mais l'espace disponible offre suffisamment de latitude pour permettre une restauration.

Le secteur 4 (bleu) est le plus stable. C'est à partir d'ici qu'un schorre supérieur apparaît. La haute plage et l'arrière-plage sont complètement végétalisées et présentent une continuité avec le schorre supérieur. Les signes de dégradations se concentrent à l'interface entre les schorres supérieurs et inférieurs, où certaines surfaces sont dénudées de la végétation typique des marais.

L'enrochement et les caractéristiques hydrodynamiques du secteur 1 le rendent trop instable et non propice à la plantation. Le secteur 4 présente peu de signes de dégradations et un effort de restauration n'y est pas requis. C'est le secteur 2 qui a été ciblé pour effectuer la plantation principale d'élyme des sables au niveau de l'arrière-plage. L'espace y est suffisant pour pouvoir effectuer un aménagement adéquat et la présence de la microfalaise active en justifie la nécessité. La consolidation de ce secteur pourra, ultimement, participer à la protection et au maintien du secteur 3.

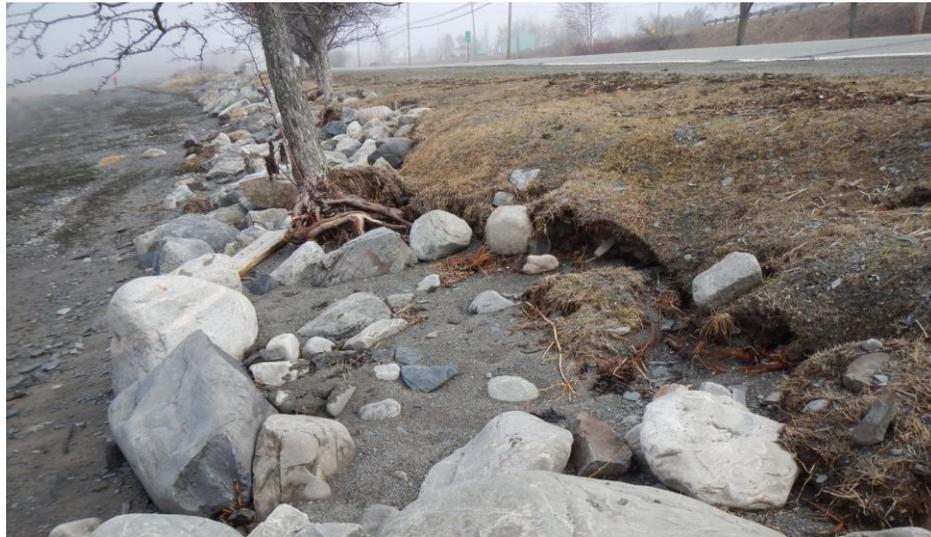
Figure 8. Dislocation et translation de l'enrochement vers le bas de la plage et abaissement de l'arrière-plage (bande riveraine) gazonnée.

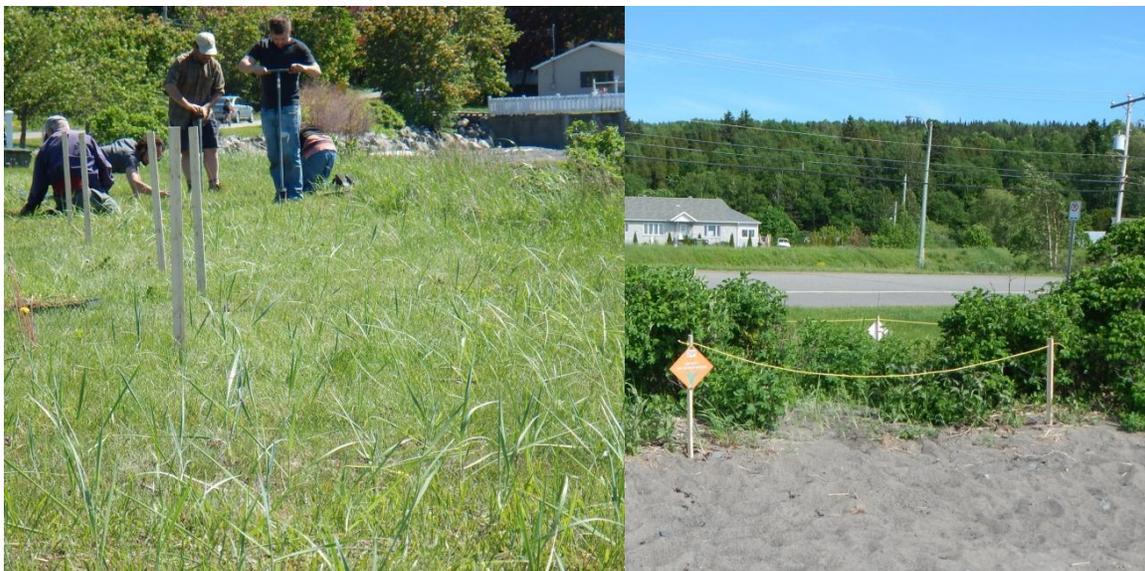
Figure 9. Plantation principale d'élyme des sables d'Amérique (A) et fermeture d'un sentier improvisé (B).

Le site principal de plantation d'élyme des sables est situé dans le secteur 2 (Figure 7 et 9A), soit sur l'arrière-plage gazonnée, à environ 1 mètre derrière la microfalaise active. Le système racinaire étoffé de l'élyme des sables permet de stabiliser le sol de façon beaucoup plus efficace que le gazon. Réaliser cette plantation à une certaine distance derrière la microfalaise offre une marge de sécurité pour protéger la nouvelle plantation d'un éventuel événement de tempête.

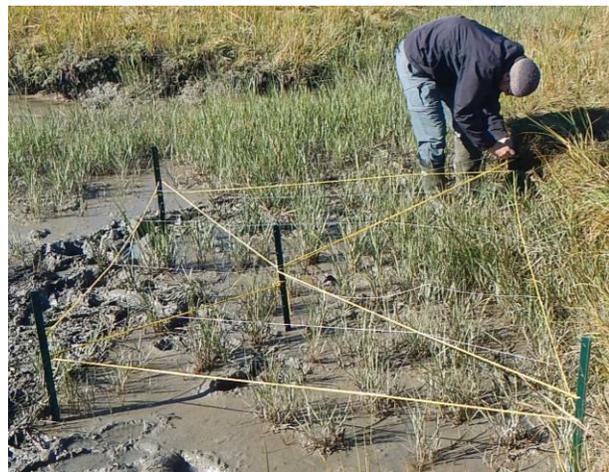
Figure 10. Construction d'un exclos pour protéger la nouvelle plantation contre le broutement par la sauvagine.

La présence d'oies et de bernaches a été constatée dans le marais de l'Anse-du-Portage. Lors de leurs migrations automnales et printanières, ces oiseaux font halte dans les marais pour s'alimenter des rhizomes des spartines (Allard, 2008). Afin de vérifier si leur présence constitue un facteur limitant la réussite d'une transplantation, des exclos ont été érigés sur une partie de la plantation. Ces exclos consistent en une clôture de piquet de bois ou de métal, reliés par des cordes de nylon espacées aux 15 cm environ. Le tissage de corde se situe entre la surface du sol et le niveau de l'eau à marée haute (Figure 10). Cette protection empêche les oies d'atteindre et brouter la nouvelle plantation. Les exclos doivent être enlevés juste avant l'établissement des glaces et remis au printemps suivant, avant le retour des oies.

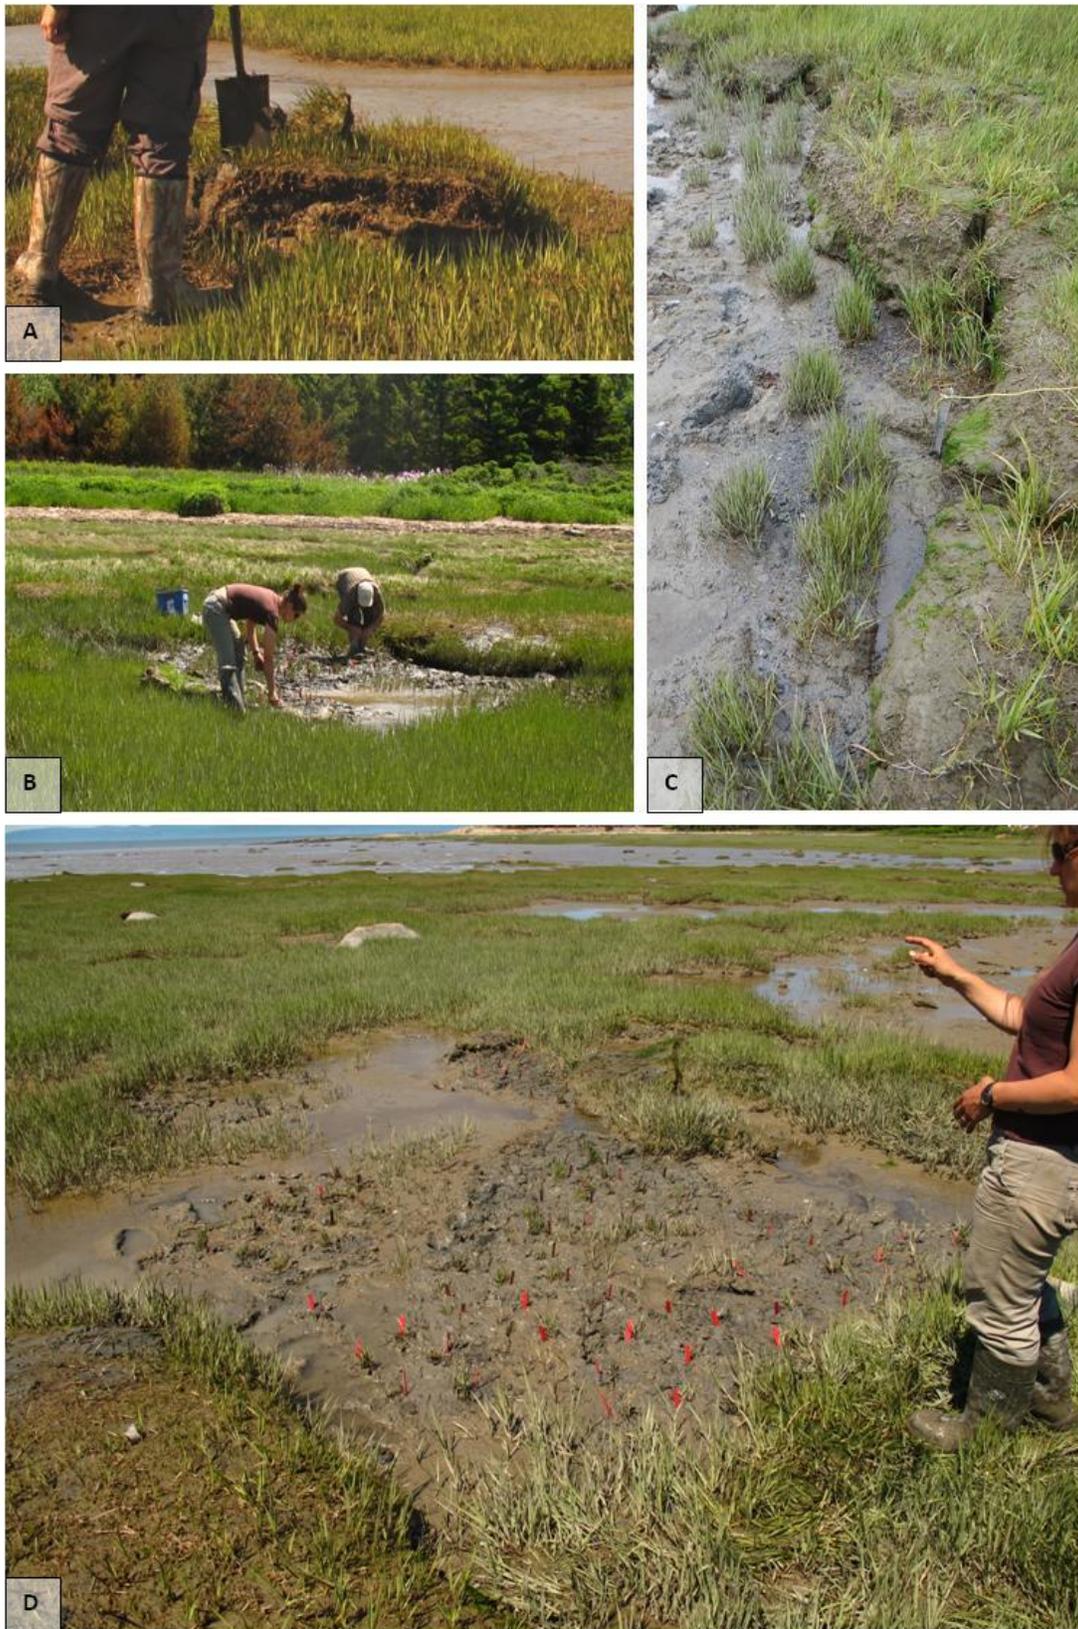
Figure 11. Un des bancs donneurs (radeau) avec des plants de spartine de 10 à 15 cm de hauteur (A). Trouée dénudée dans le schorre inférieur qui correspond à un des sites de plantation (B). Plantation de grosses unités de transplantation (plus de 50 tiges/unité; C) et d'unités standards (site sud; 10 à 15 tiges/unité; D).

La transplantation de mottes de spartine alterniflore s'est déroulée à plusieurs endroits (Site nord, site sud et site test; Figure 7). Les sites choisis étaient dénudés, mais toujours encerclés par de la végétation naturelle (Figure 11B). Cette végétation bien établie résiste bien à l'érosion et joue donc un rôle protecteur de la spartine nouvellement implantée en plus de participer à la recolonisation du secteur dénudé. Au total, c'est une superficie de près de 30 m² qui a été revégétalisée dans le schorre inférieur du marais. Le nombre d'unités de transplantation utilisé s'élève à 207, ce qui donne une densité moyenne de 7 unités/m² (Tableau 2). La grosseur des unités de transplantation était variable. Nous avons estimé le nombre de tiges (ou plants) par mottes entre 10 et 25 en moyenne. Les unités plantées dans le *Site sud* (Figure 11D) sont un peu plus petites (surface approximative de 12 cm X 12 cm; 10 à 15 tiges/mottes) que celles du *Site nord* (surface approximative de 17 cm X 17 cm; 20 à 25 tiges/motte). Cependant, nous voulions tester l'efficacité d'unités beaucoup plus imposantes. Sur le *Site test*, 40 unités présentant une surface minimale de 25 cm X 25 cm (minimum de 50 tiges/motte) chacune ont été disposées à la base de la microfalaise (Figure 11C). Le protocole utilisé pour la transplantation de spartine alterniflore est détaillé dans le tableau 5 en annexe.

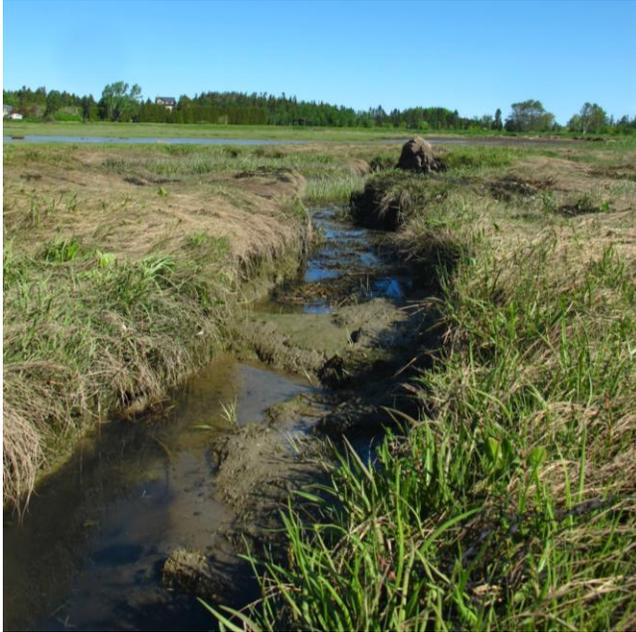
Figure 12. Brèche profonde observée dans le schorre supérieur.

Contrairement à ce qui était prévu au projet initial, aucune restauration expérimentale n'a été effectuée dans le **schorre supérieur**. Les dommages observés dans cet étage du marais consistent essentiellement en des ouvertures sous forme de brèches profondes (Figure 12), peut-être causées par une migration d'une partie du schorre supérieur vers le large. Pour rétablir ces endroits, une quantité importante de sédiments (argile) aurait été nécessaire avant de pouvoir procéder à une transplantation de spartine étalée. Cette intervention aurait nécessité des moyens qui dépassaient le cadre du projet actuel.

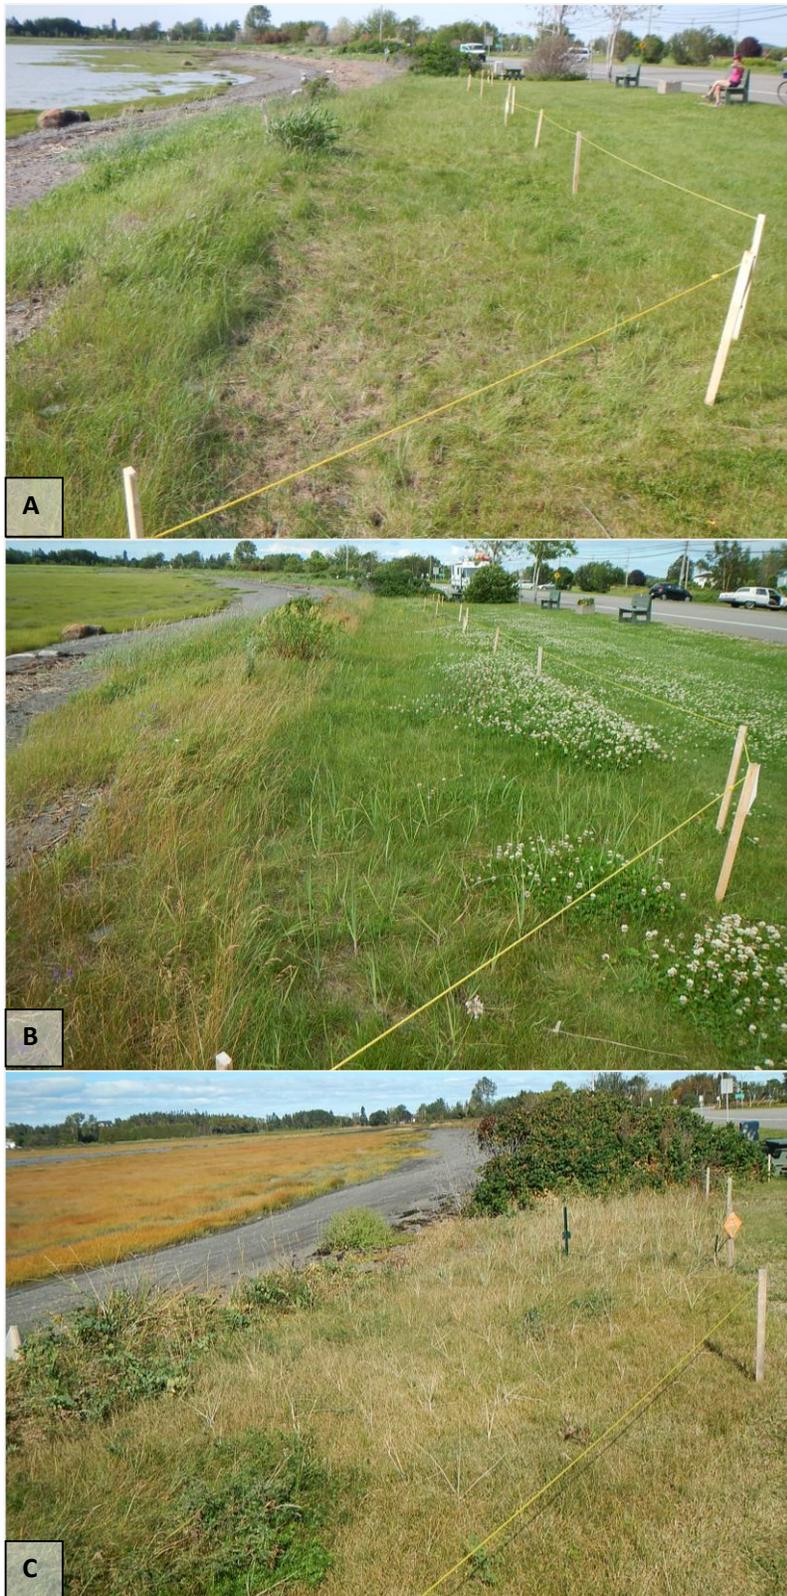
Le manque de contraste entre les plants d'élyme des sables d'Amérique nouvellement implantés et le gazon explique que les images de la figure 13 ne soient pas aussi représentatives du succès initial de la plantation d'élyme comparativement aux résultats présentés au tableau 3.

Le jaunissement des plants, visible sur la photo C, est normal et attendu pour ce moment de l'année (fin de la saison de croissance).

Figure 13. Évolution de la plantation d'élyme des sables d'Amérique au site principal. Photo du site immédiatement après à la plantation (juin 2015; A), lors du premier suivi (juillet 2015; B) et lors du 2^e suivi (octobre 2015; C).

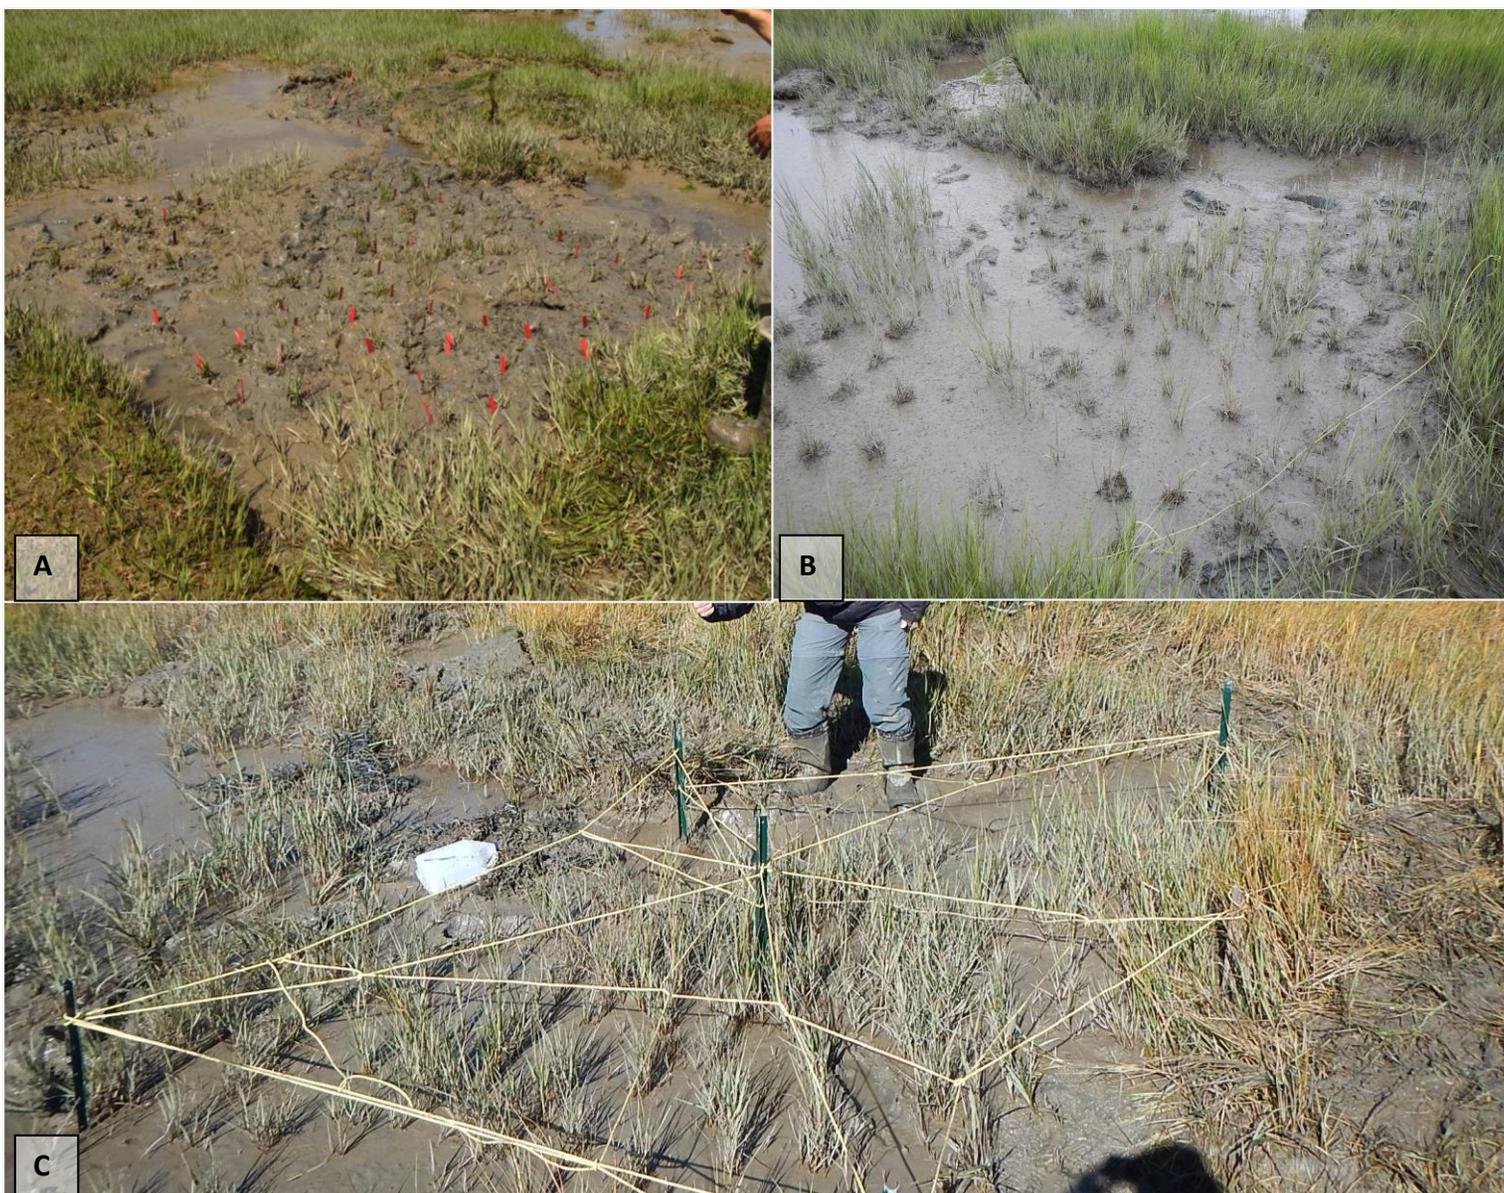
Figure 14. Évolution de la plantation de spartine alterniflore dans le schorre inférieur du marais. Photo du site sud immédiatement après à la plantation (juin 2015; A), lors du premier suivi (juillet 2015; B) et lors du 2^e suivi (octobre 2015; C).

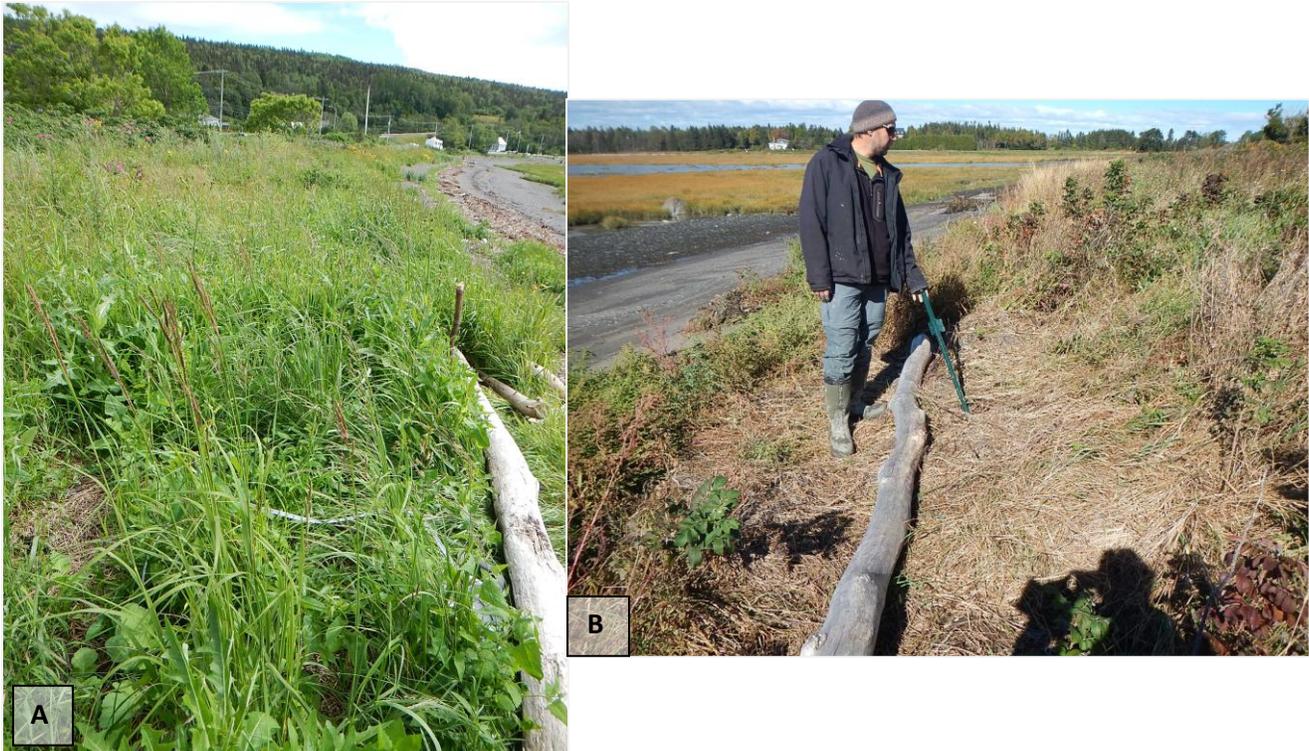
Figure 15. Évolution de la plantation de spartine pectinée et de carex sp. Photo d'un des sites lors du premier suivi (juillet 2015; A) et lors du 2^e suivi (octobre 2015; B).

Les plants transplantés dans la prairie humide (spartine pectinée et carex sp.) ont beaucoup poussé. Par contre, lors du 2^e suivi, nous avons constaté qu'un des deux secteurs végétalisés présentait de gros signes de perturbation. La végétation était couchée et des trous étaient visibles au sol, comme si certaines plantes avaient été extraites (Figure 15).

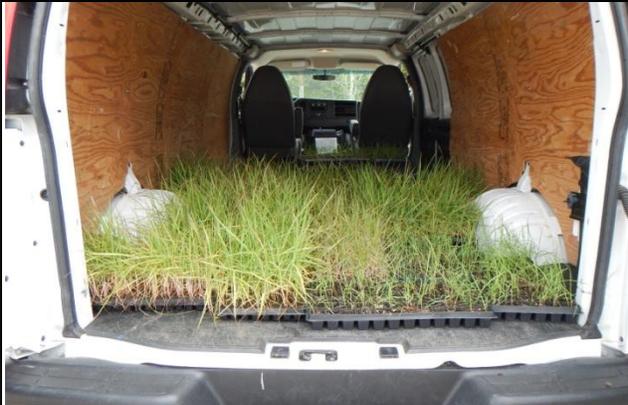
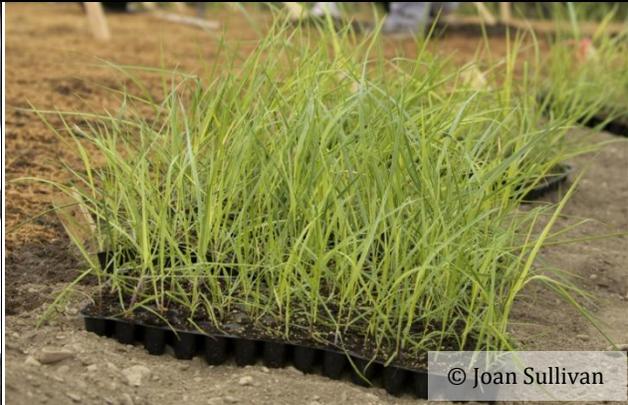
<p style="text-align: right;">© Joan Sullivan</p>
<p>Les plants ont été transportés sur le site à l'aide d'un véhicule de location de style cargo.</p>	<p>Les racines des semis sont fragiles à la dessiccation. Arroser les semis et les conserver à l'ombre.</p>

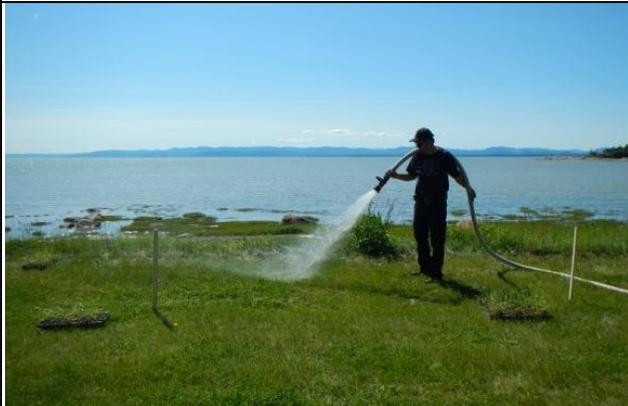
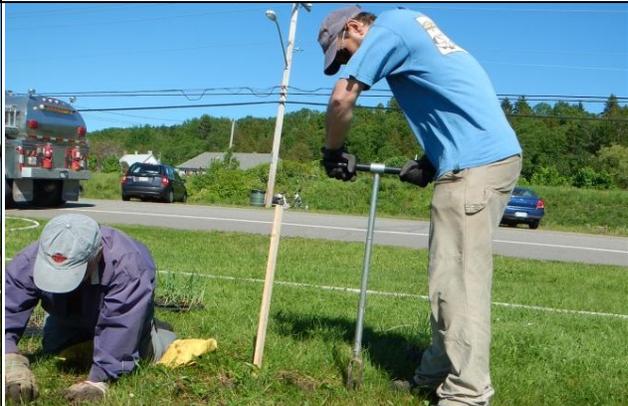
<p>Sur la bande riveraine, le substrat est sablonneux. L'arroser permet d'augmenter la cohésion des sédiments, ce qui facilite la perforation de trous.</p>	<p>À l'aide d'une tarière, d'un poinçon ou d'une truelle, perforer des trous à une profondeur suffisante pour enfouir toutes les racines. Pour les rosiers, l'usage d'une pelle est nécessaire.</p>

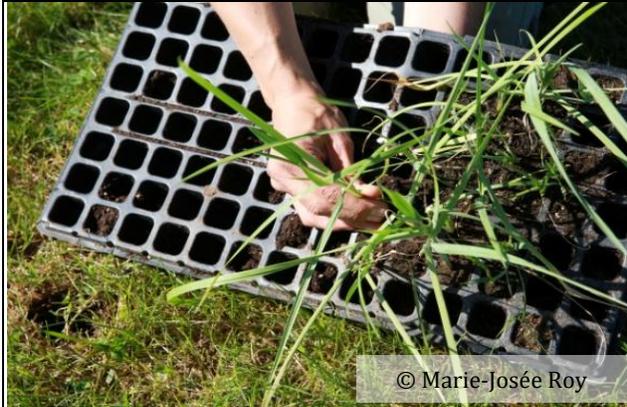
Les semis sont délicatement retirés de la caissette en tirant à partir de la base. Éviter de briser la masse contenant le système racinaire.

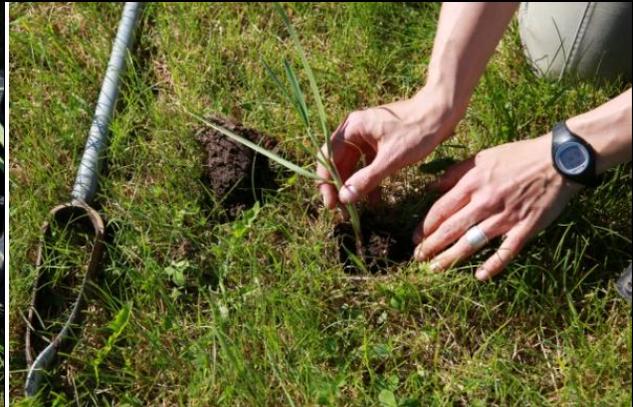
Les semis sont insérés et recouverts de sol de façon à ce que leur point de croissance actif à la base soit enfoui sous quelques cm de substrat.

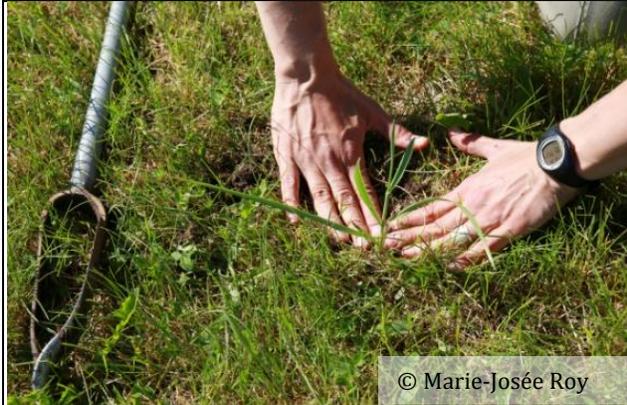
Il est important de combler tous les espaces vides entre le semi et le sol. Le sol est ensuite bien tassé avec les doigts ce qui permet de bien ancrer les semis et assure une meilleure reprise racinaire.

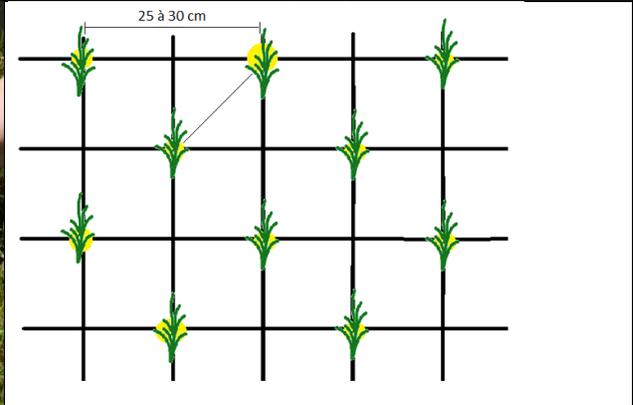
Les semis sont plantés en quinconce et séparés d'au plus 25 à 30 cm. Toujours s'assurer qu'aucune racine ne soit apparente après la plantation.

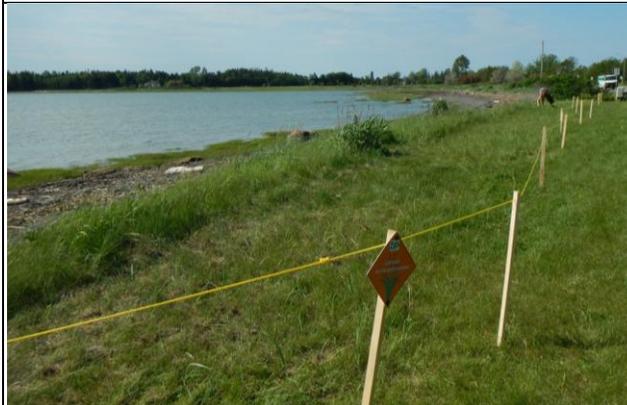
Les plantations doivent être balisées afin d'éviter le piétinement.

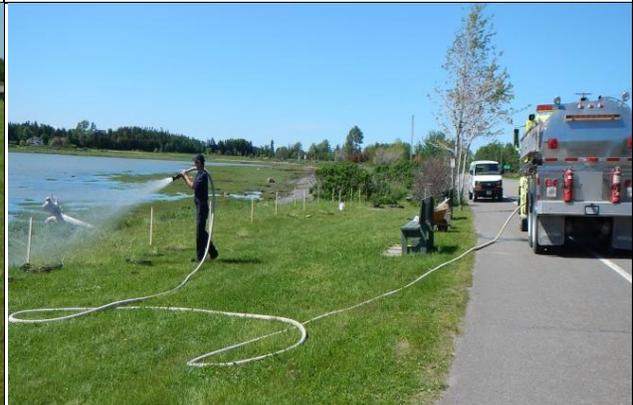
Selon les conditions météorologiques, effectuer un arrosage en profondeur immédiatement après la plantation et dans les semaines suivantes selon les conditions météo.

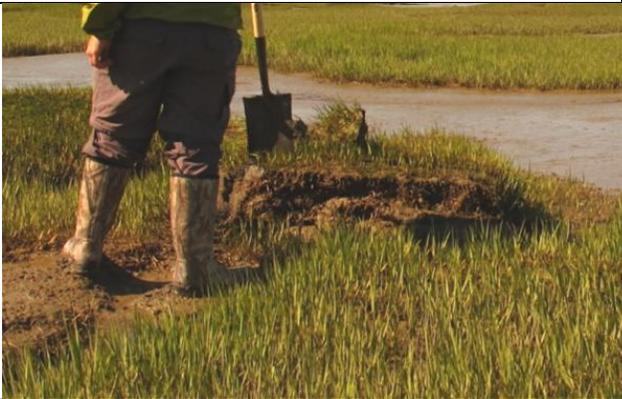
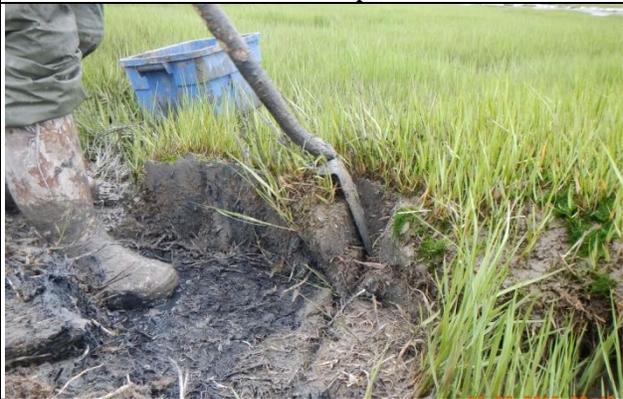
Lors de récolte de plants ou de mottes en milieu naturel, il faut attendre que la végétation ait débuté sa croissance. La hauteur des plants extraits atteignait 10 à 15 cm.	À l'aide d'une pelle, le radeau a été sectionné sur toute sa hauteur pour obtenir des unités comptant 10 à 20 tiges chacune (dimension de surface approximative de 15 x 15 cm).

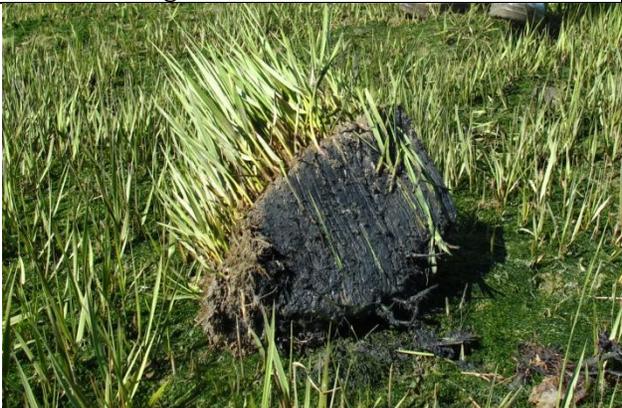
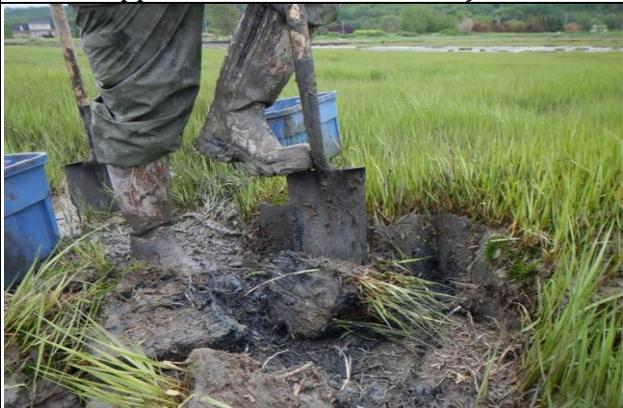
La division de radeaux en unités implique le sectionnement de racines et rhizomes. En	Certains radeaux étaient particulièrement épais, les unités ont été subdivisées au besoin pour

récoltant des unités de cette dimension, on s'assure de conserver assez de plants intacts.

conserver une unité de 15 à 20 cm de hauteur, ce qui simplifiait les manipulations subséquentes.

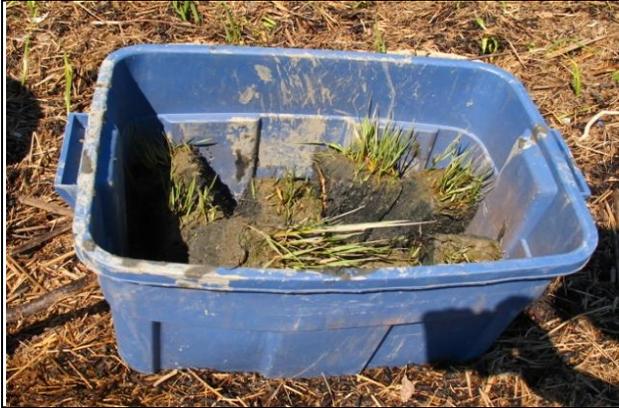
Les unités sont ensuite transportées à l'aide de bacs vers la zone de plantation.

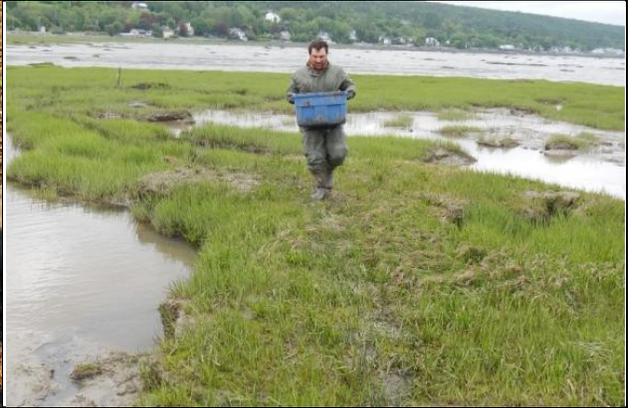
Afin de réduire l'impact du piétinement, les déplacements et le nombre de corridors entre le banc donneur et de plantation ont été minimisés.

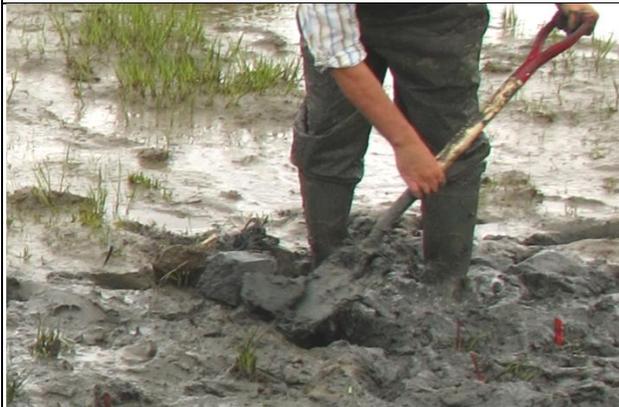
À l'aide d'une pelle ou d'une truelle, des trous de diamètre et profondeur suffisant pour contenir les unités ont été creusés.
