Rapport de restauration des habitats côtiers de l'Anse-du-Portage

Comtois, S., É. Bachand et J-É. Joubert. 2016. Rapport de restauration des habitats côtiers de l'Anse-du-Portage. Comité ZIP du Sud-de-l'Estuaire. Rimouski, Québec. 44 p.

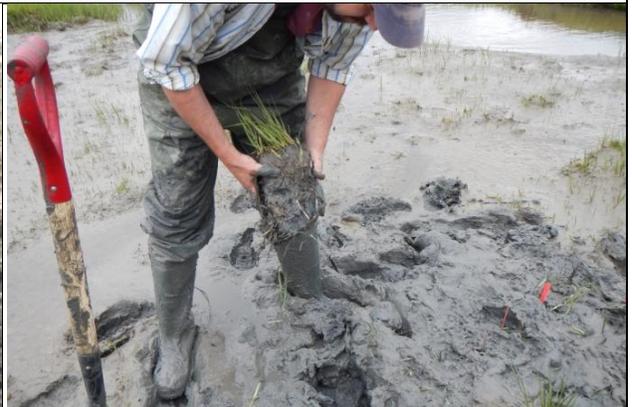
L'usage de fertilisant n'est pas requis pour la plantation dans le schorre inférieur. Les réserves d'éléments nutritifs dans ce type de marais ne sont jamais déficitaires.

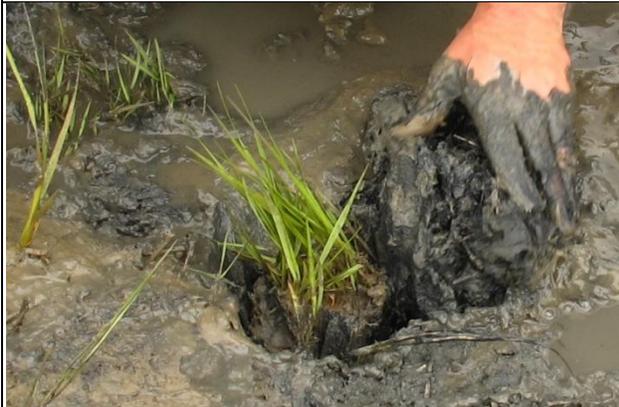
Chaque unité est insérée dans une cavité en prenant soin de combler les vides avec de la vase.

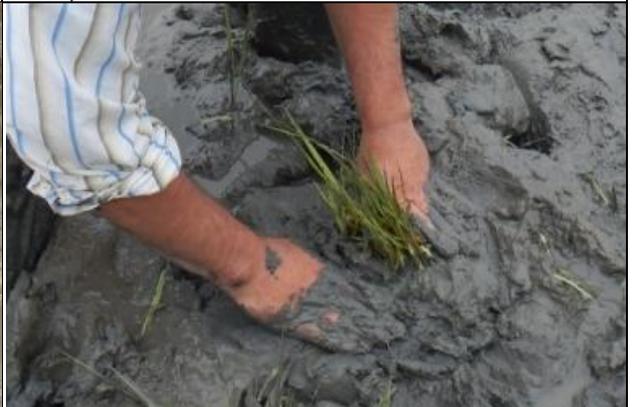
Les unités sont ensuite fermement pressées avec les mains ou les pieds pour expulser l'air et créer un effet de succion. Il est primordial de s'assurer qu'il n'y ait pas de vide (poches d'air) autour des unités. Le tassement du sol permet de bien

<p>ancrer les unités (augmente la cohésion) et une meilleure reprise racinaire.</p>

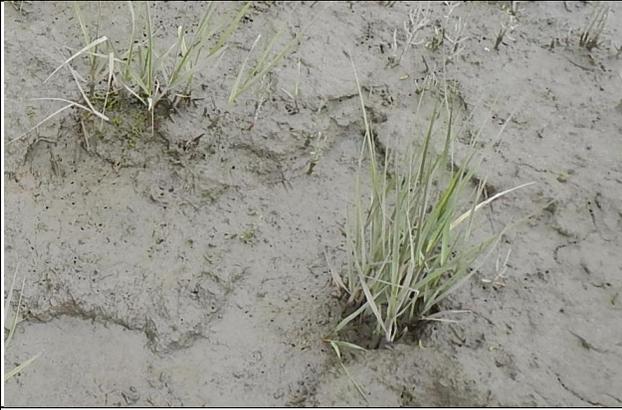
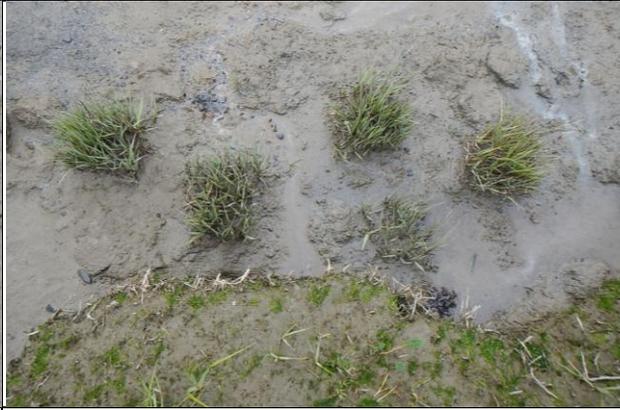
<p>Les unités sont enfouies à une profondeur excédant leur hauteur de quelques centimètres seulement (maximum 2 cm). On évite ainsi de les ensevelir, mais on s'assure qu'elles soient déchaussées lors des prochaines marées hautes.</p>	<p>La transplantation s'est faite en quinconce et les trous étaient espacés d'environ 25 cm pour obtenir une densité moyenne de 7 unités/m².</p>

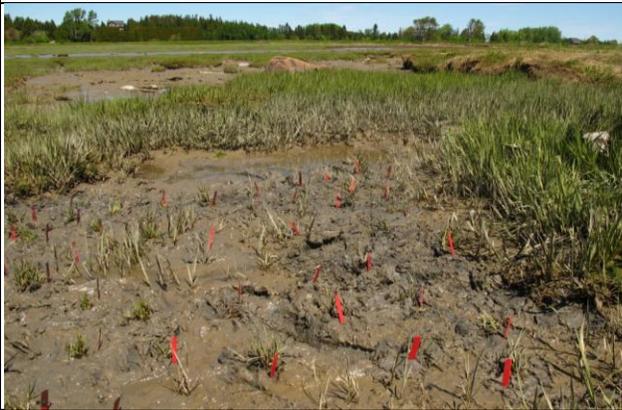
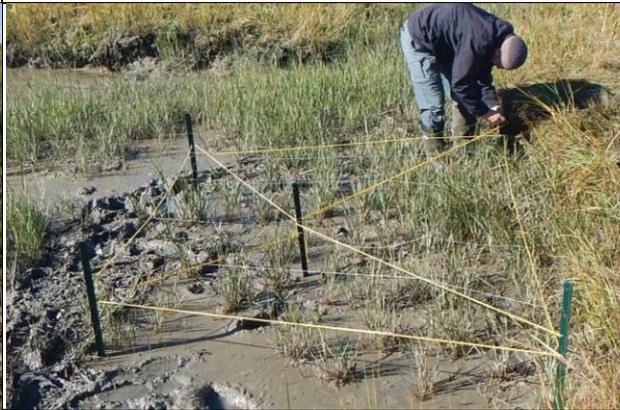
<p>Chaque unité de transplantation a été balisée pour plus de clarté pendant la transplantation et aider au dénombrement des unités plantées. Les balises doivent être enlevées avant l'arrivée de la marée haute.</p>	<p>Finalement, une partie de la plantation a été protégée par une clôture destinée à empêcher le broutage par les oies. L'utilité de cette étape sera établie lors du suivi.</p>
