**RESTAURATION DE L'HERBIER  
DE ZOSTÈRE MARINE (*Zostera marina* L.)  
DANS LA BAIE DE MITIS, GRAND-MÉTIS**

**RAPPORT DES TRAVAUX ET DE SUIVI  
RÉALISÉ PAR  
LE COMITÉ ZIP DU SUD-DE-L'ESTUAIRE  
Septembre 2015**

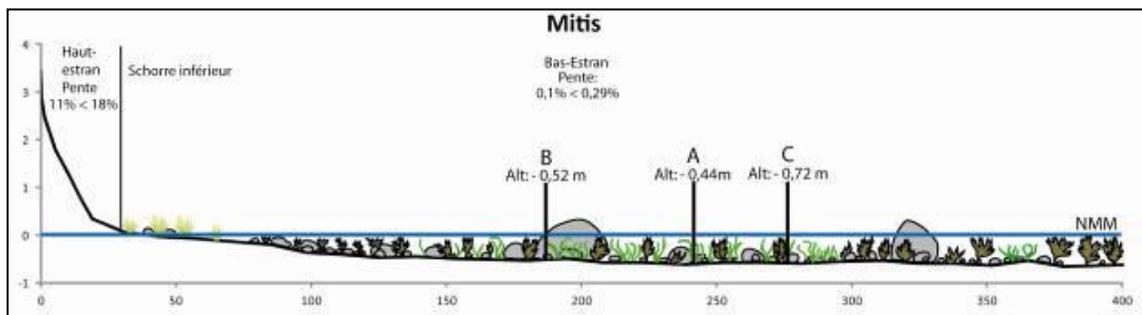
Figure 2. Profils topographiques de l'estran de la baie de Mitis. Ligne bleue : (NMM).

Les sites de transplantation dans la baie de Mitis ont été guidés par la présence de zostère et les données physiques, soit la profondeur d'eau, la microtopographie et la distance à la côte. Les sites de plantation ont été localisés à proximité de bancs de zostères naturelles entre les stations d'échantillonnage A, B, C, cela représente des niveaux d'eau entre -0,52 m. et -0,72 m. et une distance à la côte variant entre 180 m. et 275 m. (Figure 2). Les cuvettes présentes à marée basse ont été ciblées afin que les unités de zostères transplantées soient toujours immergées. La présence de bancs de zostère naturelle à l'intérieur de cuvettes à proximité de blocs glaciels a aussi orienté le choix des sites, ces derniers font probablement office de protection contre les vagues. Trois dispositifs d'environ 5 m X 5 m ont été implantés sur le site et balisés à l'aide de quatre tiges métalliques afin d'orienter les planteurs (Figure 3).

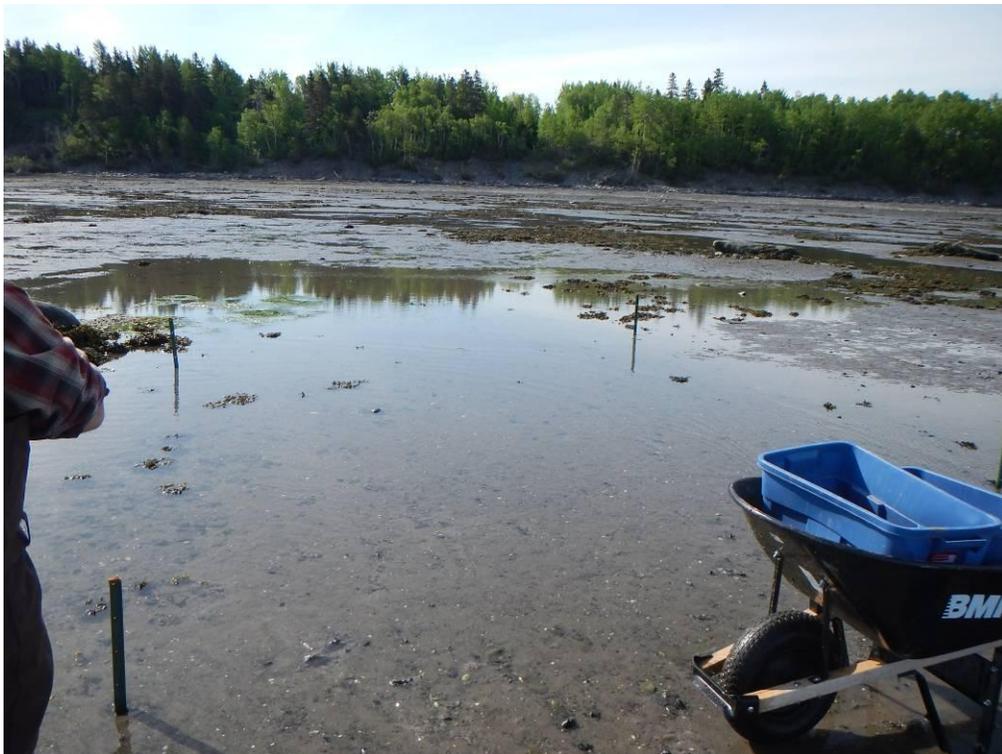
Figure 3. Dispositif de transplantation balisé à l'aide de tiges métalliques.

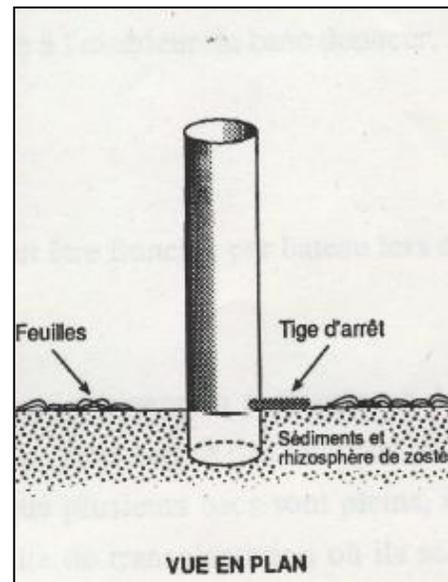
Figure 5. Tube de PVC muni d'une tige d'arrêt afin de récolter les unités de transplantation de zostère comprenant les sédiments, les rhizomes et le feuillage.

La récolte s'est déroulée sur trois jours, 30 à 49 unités de zostère ont été récoltées par jour dans la baie de Rimouski (Tableau 2). La technique de prélèvement utilisée est basée sur la technique développée par Lalumière et Lemieux en 1993. La technique consiste à enfoncer verticalement un tuyau de PVC de 10 cm (4") de diamètre et de 1,5 m de long muni d'une tige rigide d'arrêt à 15 cm (6") (Figure 5). Un maillet de bois a été utilisé afin d'enfoncer le tuyau dans les sédiments silto-sableux jusqu'à la tige d'arrêt (Figure 6). En exerçant une légère pression latérale et de façon circulaire, l'unité de transplantation est dégagée. En glissant une main sous l'unité dégagée, le tube est soulevé entraînant l'unité de transplantation (Figure 7). Une légère secousse permet alors de la dégager du tube et de la déposer dans un bac en plastique (type Rubbermaid (531). Les unités ont été collées les unes sur les autres afin de conserver les sédiments autour des rhizomes (Figure 8). Une quinzaine d'unités de transplantation ont été insérées dans les bacs. Ces derniers ont été transportés de leur site de récolte à la côte à l'aide d'une brouette (Figure 9). Par la suite, les bacs ont été transportés jusque dans la baie de Mitis par la route à l'aide d'une camionnette. Les bacs ont été préalablement remplis d'eau de mer. Tel que recommandé dans le guide (Lalumière et Lemieux, 1993), une distance de 50 cm a été gardée entre chaque unité prélevée afin d'éviter de concentrer les perturbations. Aucune unité de transplantation n'a été prélevée à moins d'un mètre de la périphérie du banc, afin d'éviter l'érosion en bordure du banc donneur. Enfin, tel que recommandé, le banc de la baie de Rimouski n'a été visité qu'une fois durant l'année 2014.

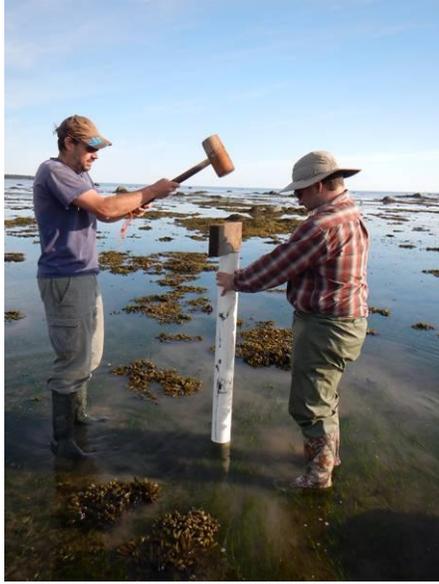
Figure 7. Utilisation d'un maillet de bois pour enfoncer le tube de PVC.

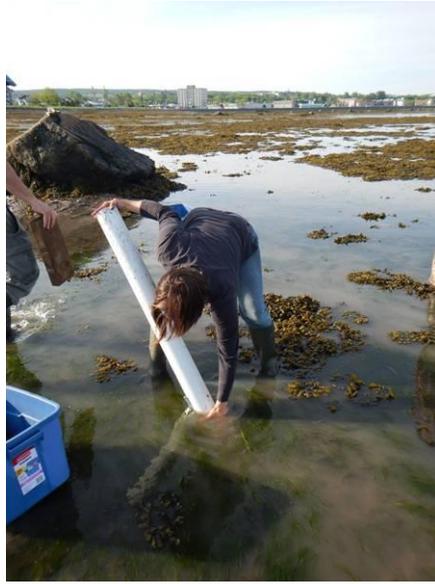
Figure 6. Extraction des unités de transplantation en inclinant le tube de PVC.

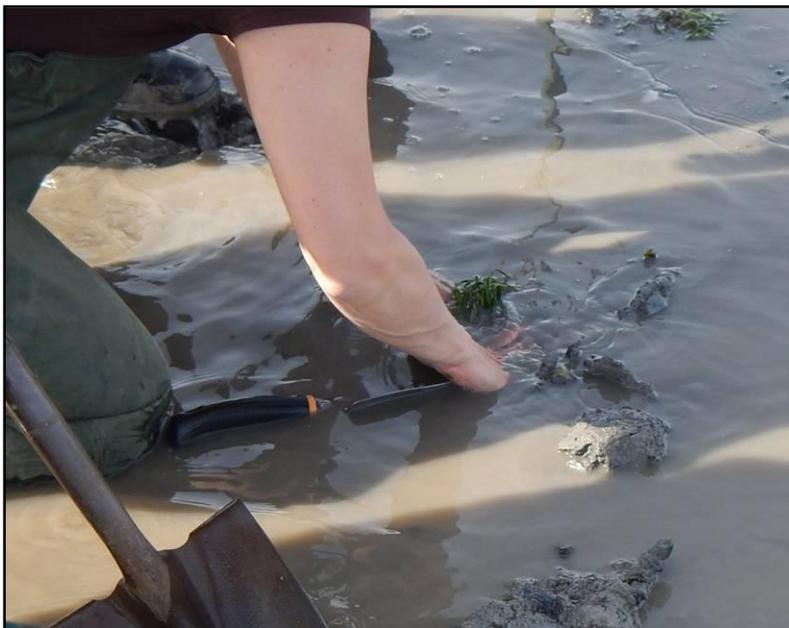
Figure 10. Exemple de transplantation directe, en appuyant fermement afin de faire sortir les bulles d'air.

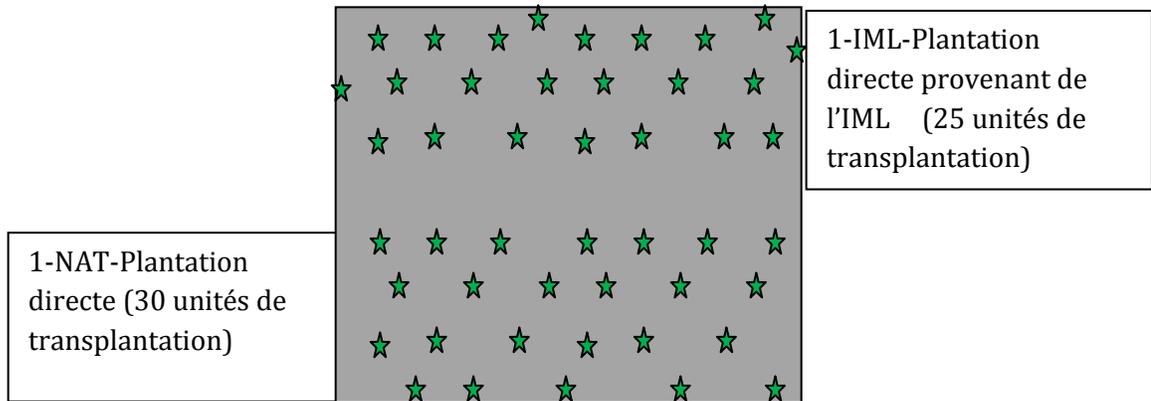
Figure 11. Croquis du dispositif 1.

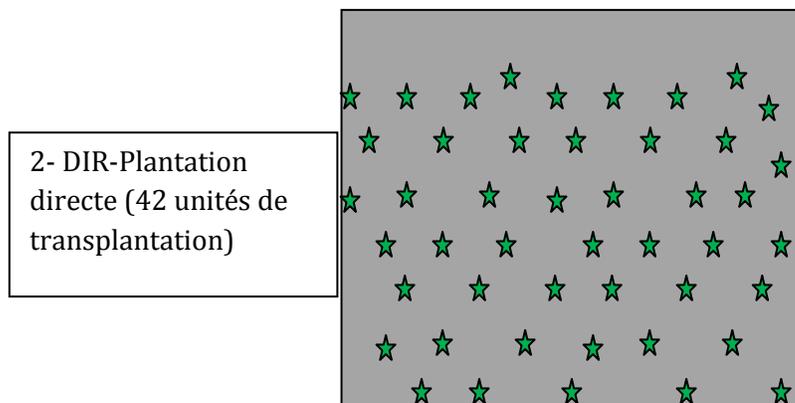
Figure 12. Croquis du dispositif 2.

Le dispositif 2 comprend 49 unités de transplantation provenant de la baie de Rimouski (2-DIR) (Figure 12.). La distance entre les unités est de 0,7 et 0,8 m, ce qui représente une densité de plantation de 2,4 unités/m<sup>2</sup>. Ce dispositif comprend aussi seulement une plantation directe sans aucun système de retenue d'une superficie de 17,5 m<sup>2</sup>.

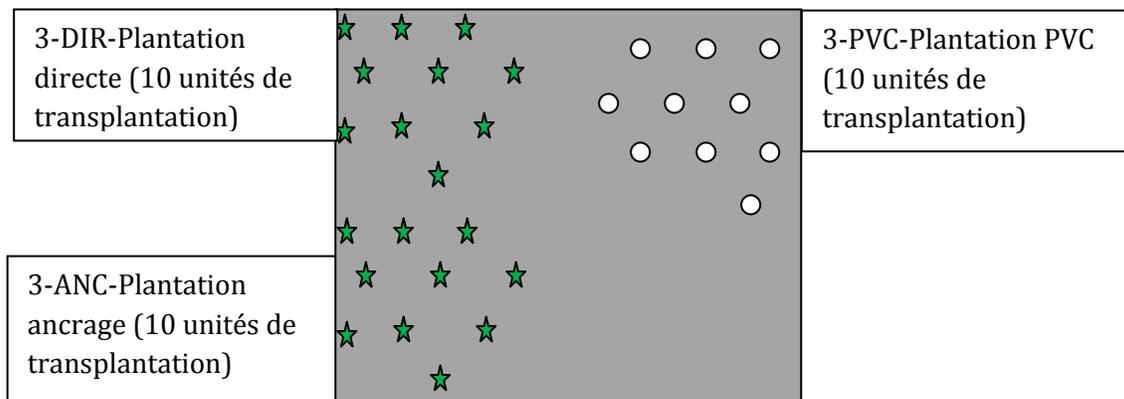
Figure 13. Croquis du dispositif 3.

Ce dispositif est divisé en trois (Figure 13.). Il a été conçu afin de tester deux techniques qui favorisent le maintien des unités dans leur trou. Ces techniques proviennent de la littérature et ont déjà été appliquées dans d'autres projets de ce type. Ce dispositif comprend dix unités transplantées directes, dix unités retenues à l'aide d'un ancrage métallique et dix unités transplantées dans des tuyaux de PVC.

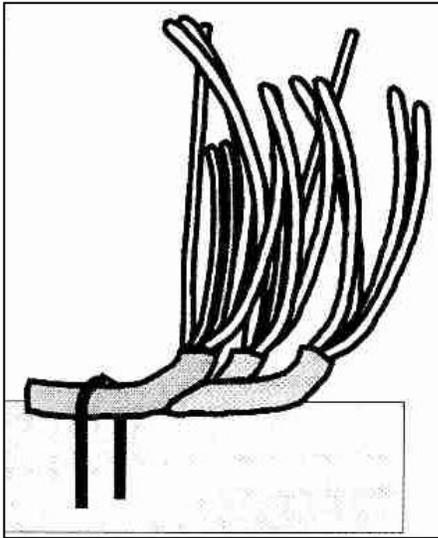
Figure 14. Ancrage métallique en forme de « U » qui retient les unités transplantées.

La technique à l'aide d'ancrage métallique consiste à insérer une tige métallique (Figure 14.) de 30 cm pliée en forme de « U » dans l'unité afin de la maintenir au sol (Bourdouresque, 2001).

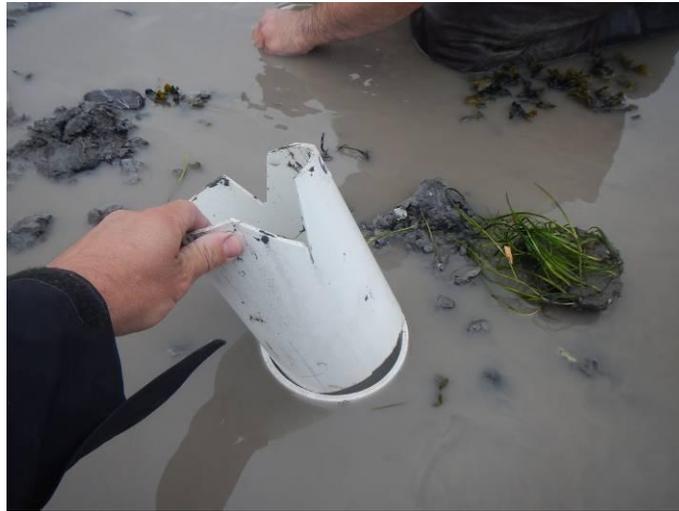
Figure 15. Unités de transplantation dans des tuyaux de PVC de 4'' de diamètre par 8''.

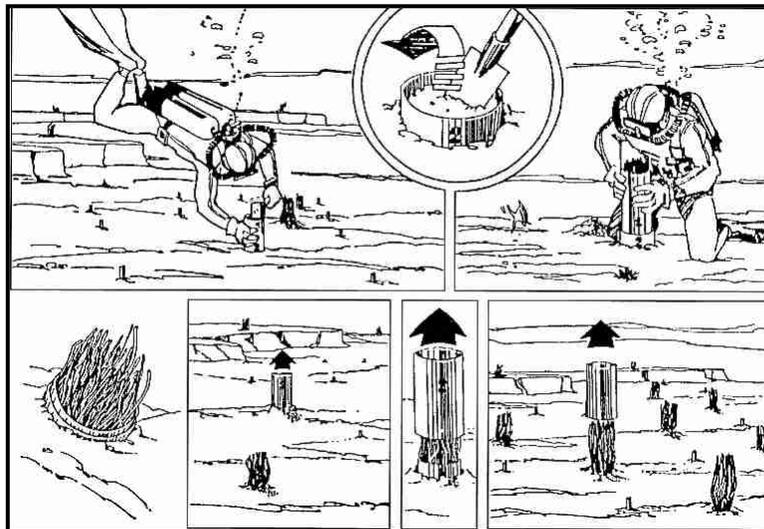
Figure 16. Technique de transplantation à l'aide de tuyau de PVC (Boudouresque, 2001).

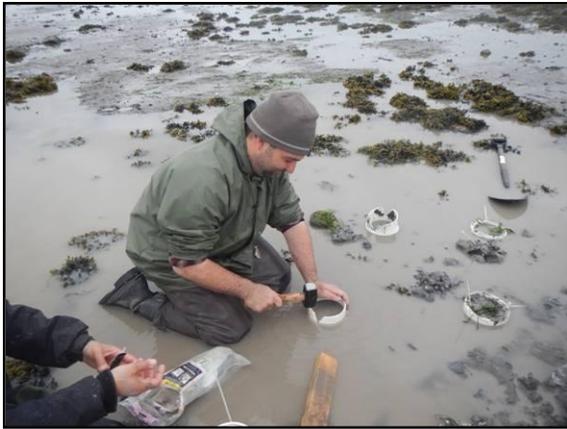
Figure 18. Enfoncer un tuyau de 5'' de diamètre dans les sédiments silto-sableux à l'aide d'un maillet.

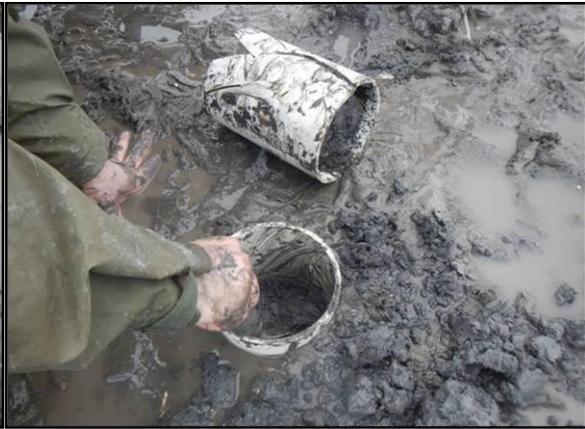
Figure 19. Retirer les sédiments à l'aide d'une truelle.

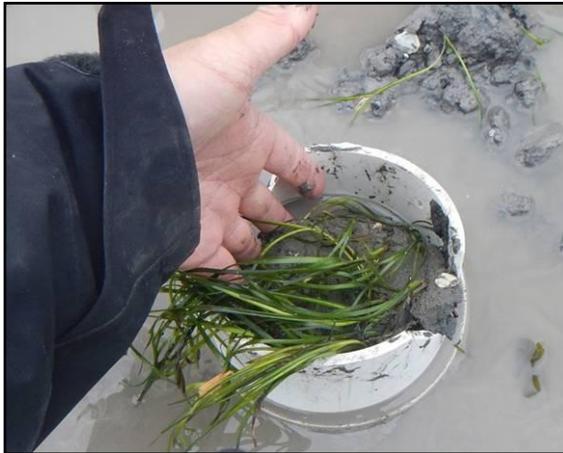
Figure 20. Insérer le tuyau de 4 '' contenant les plants de zostères dans le tuyau de 5''.

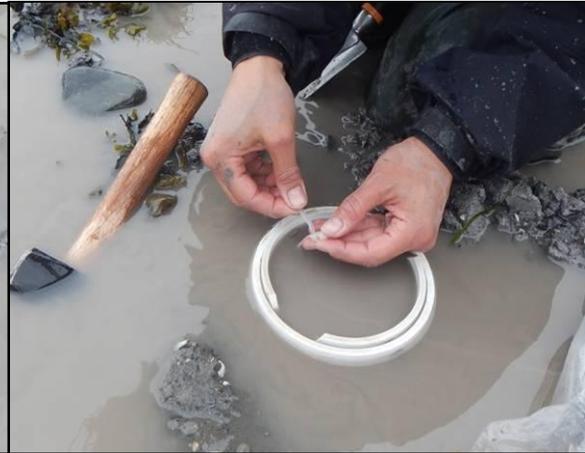
Figure 17. Joindre les deux tubes avec des attaches autobloquantes.

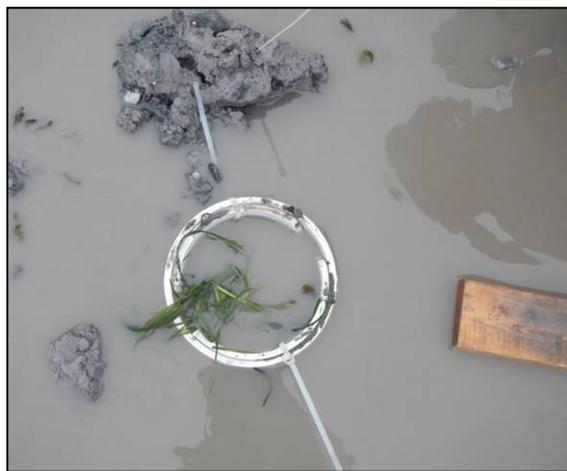
Figure 21. Cette technique permet de retenir au sol les unités de transplantation.

Cette technique permet de retenir au sol les unités de transplantation (Figure 21 et 22). Selon la méthodologie proposée, il est suggéré de retirer les tuyaux de PVC à l'automne. Cependant, il a été convenu de ne pas retirer les tuyaux afin d'expérimenter l'effet des glaces sur cette technique.

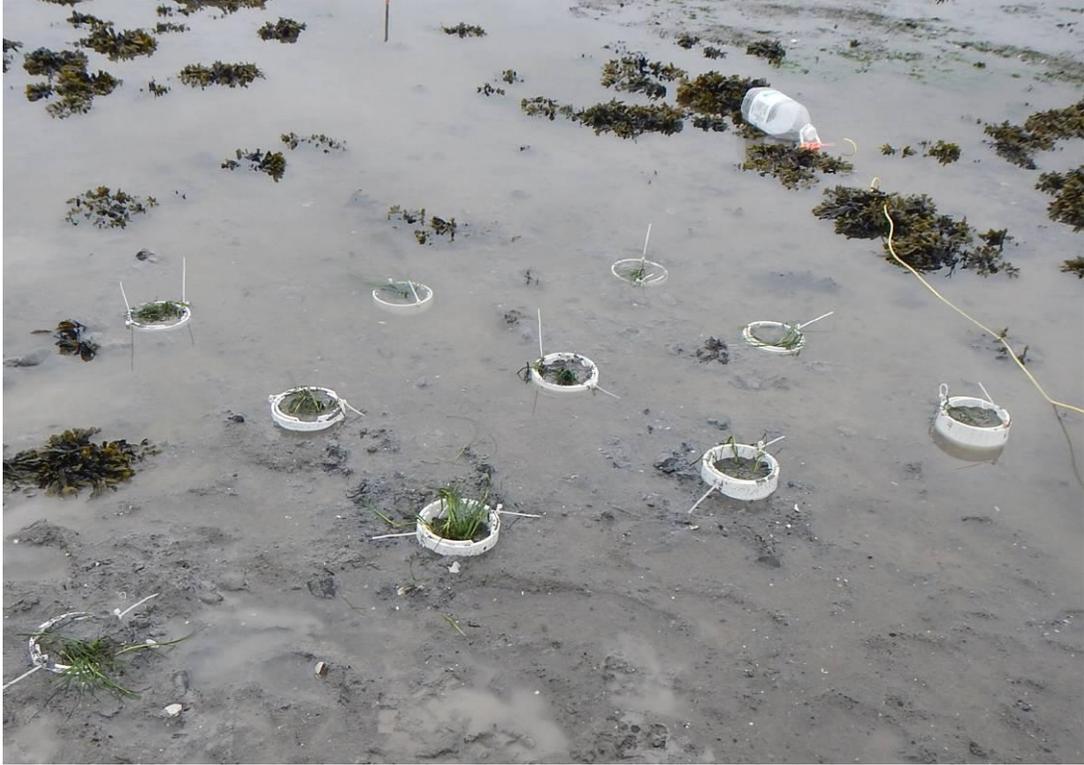
Figure 22. Dispositif 3-PVC après la transplantation.

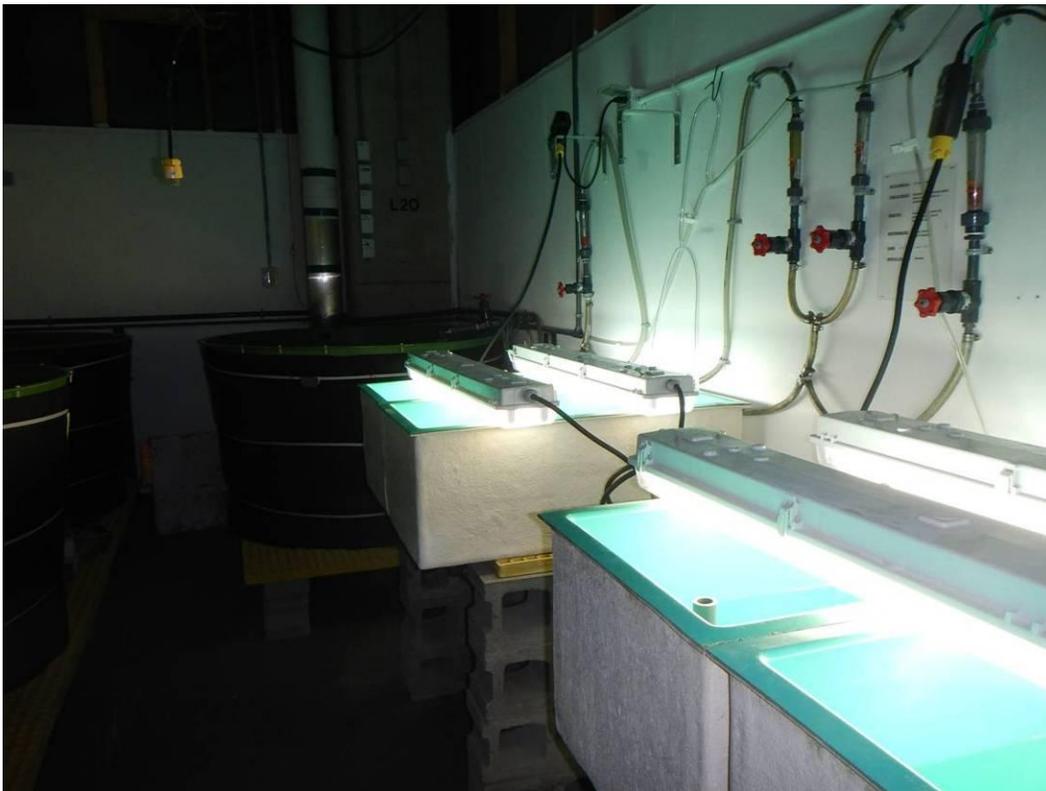
Figure 23. Montage complet des 4 bassins utilisés pour la production de zostère, alimentation en eau salée, oxygène et éclairage à l'aide de 2 combos de néon 6 500 K et de 4 100 K par bassin.

La production a été réalisée dans des bassins inoccupés de l'Institut Maurice-Lamontagne (IML) dans un système ouvert. Le montage initial comprenait quatre bassins de 0.6m x 0.9m x 0.3m de 35,6 gallons alimentés en eau salée en flots continus. L'eau directement pompée dans l'estuaire du Saint-Laurent est filtrée et alimente les réservoirs de l'IML. Cette eau a une salinité qui se situe entre 28 ‰ et 30 ‰ et une température oscillante entre 2 et 6 °C qui peuvent varier en fonction des conditions météorologiques et des courants. Chacun des bassins était pourvu de blocs à oxygène permettant un apport en oxygène dans l'eau (Figure 23).

Le spectre de lumière utilisé était composé de deux combos de néons de 32 W de 6 500 K (2700 lumens) et de 4 100 K (2800 lumens) par bassins permettant un spectre de lumière reproduisant la lumière naturelle. Un cycle de luminosité a été établi afin de simuler les cycles des marées ainsi que le cycle du jour et de la nuit. Le cycle de départ était de 14 h de luminosité entre 6 h à 20 h.

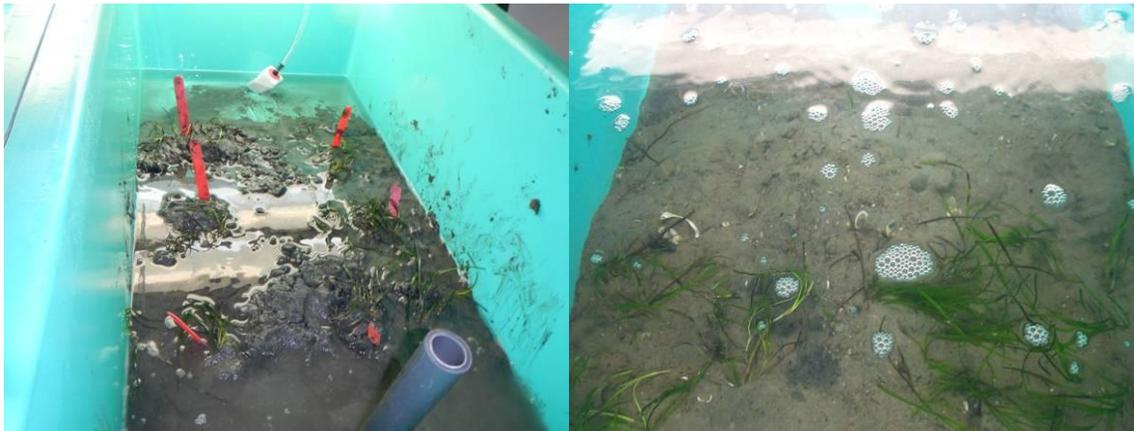
Figure 24. Déposition des sédiments en vrac et transplantation des plants de zostères.

Figure 25. Remplissage du bassin à la suite de la transplantation.

Après avoir abaissé le niveau d'eau, les sédiments ont été déposés en vrac dans les bassins A et C (Figure 24). Par la suite, les unités de transplantation ont été insérées (Figure 25) dans les sédiments et le niveau d'eau a été rehaussé. Les unités ont été numérotées (Figures 26 et 27).

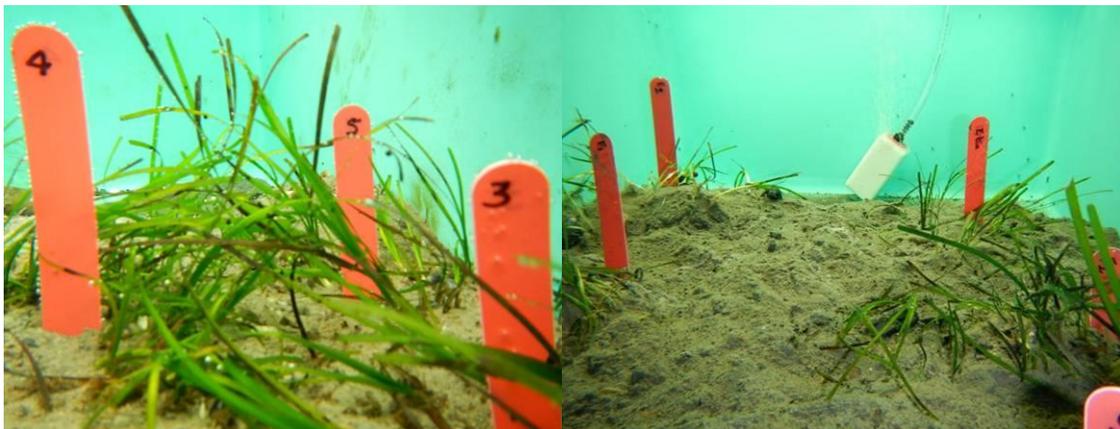
Figure 26. Numérotation des unités de transplantation de zostère.

Figure 27. Vue sous-marine du bassin après la transplantation, bloc à oxygène en arrière-plan.

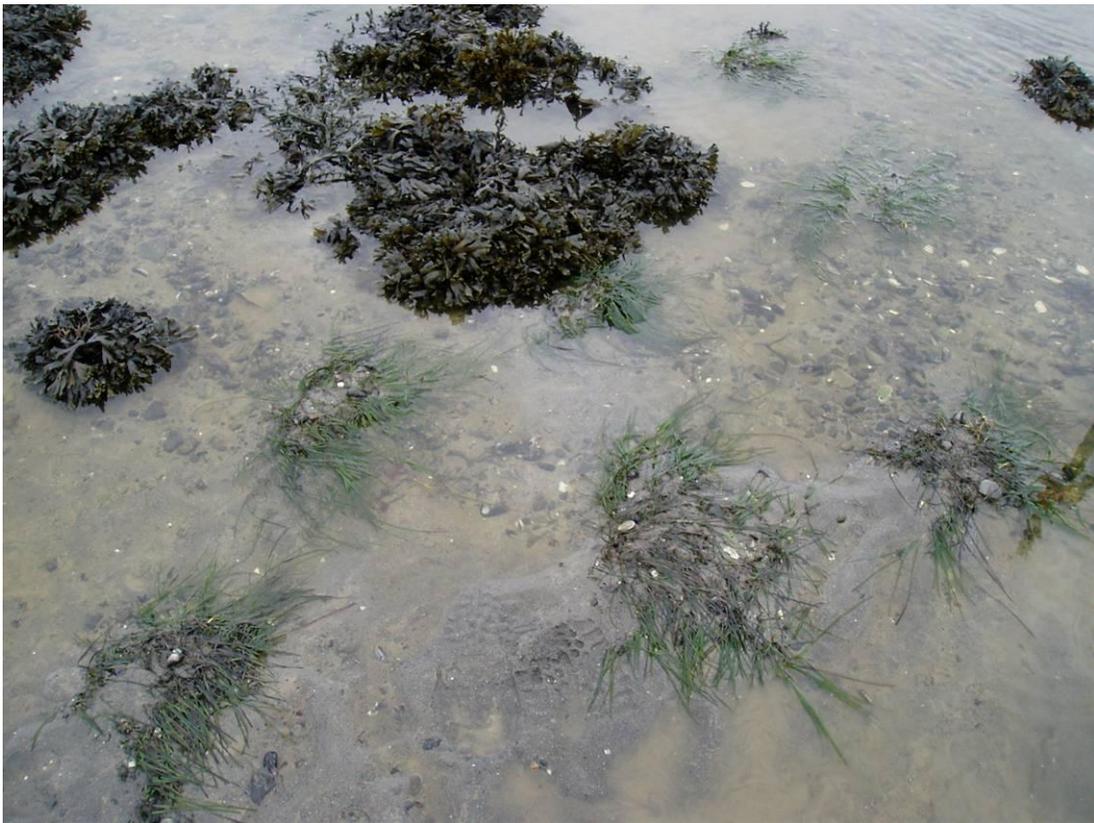
Figure 31. Accumulation de sédiments en petits monticules lors du dernier suivi du 10 novembre 2014.

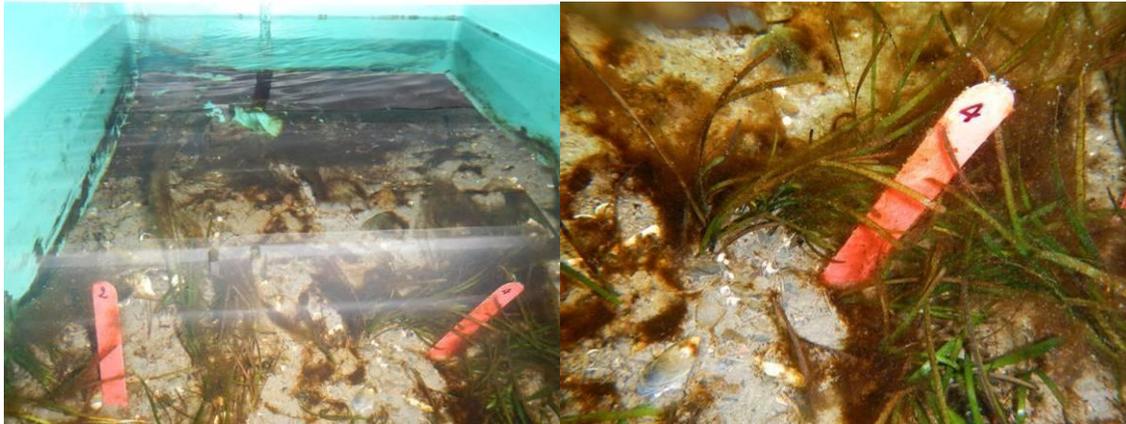
Figure 33. Apparition d'algues brunes et filamenteuses. Figure 32. Apparition d'algues brunes et filamenteuses.

Dès les premières visites en décembre 2013, nous avons noté l'apparition d'algues brunes (Figures 32 et 33). Les premières étapes ont été de diminuer l'oxygène et de procéder à un nettoyage manuel des parois des bassins et des plants de zostères.

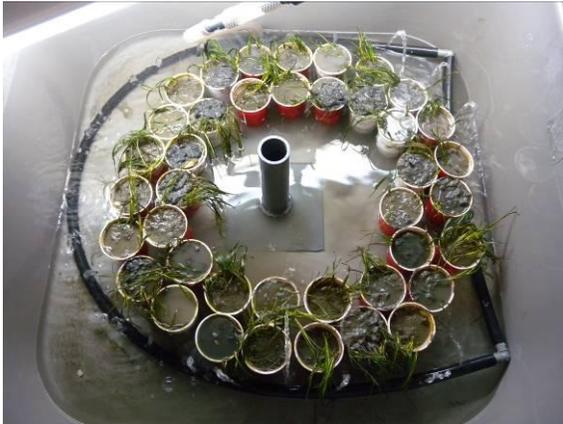
Figure 55. Tuyau circulaire et drain au centre du bassin.

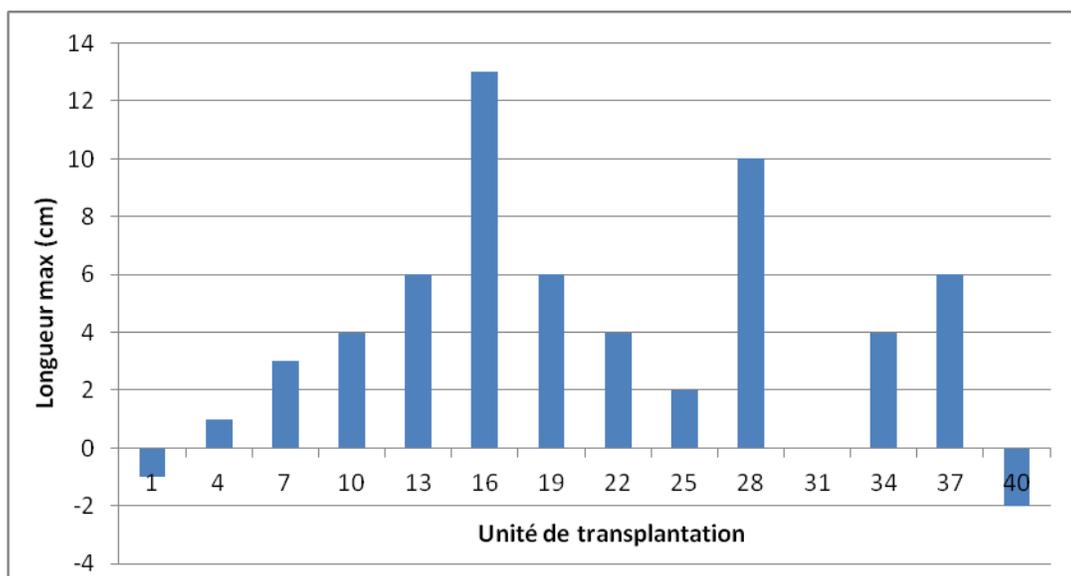
Figure 56. Variation de la longueur max des unités de transplantation entre le 10 novembre 2014 et le 4 juin 2015.

La lutte contre les algues est restée encore pour cette 2<sup>e</sup> année de production notre principale préoccupation. La croissance des plants de zostères a été suivie à chacune de nos visites. Lors de la première visite, nous avons mesuré la longueur de la tige la plus longue (max) et une longueur moyenne de chacune des unités de transplantation (Figure 56, 57). Par la suite, lors des visites subséquentes, 1 unité sur 3 a été remesurée. Enfin, lors de la dernière visite, l'ensemble des unités ont été mesurées. On note une variation de la croissance de la plus longue tige, qui varie entre -2 cm et 13 cm et une moyenne de 4,0 cm. Tandis que pour la longueur moyenne des unités de transplantation on note une variation de croissance semblable, qui se situe entre -1 cm et 12 cm pour une moyenne de 4,5 cm. Les figures démontrent une croissance de l'unité de transplantation #28 de 10 cm de la tige max entre le 10 novembre 2014 et le 4 juin 2015.

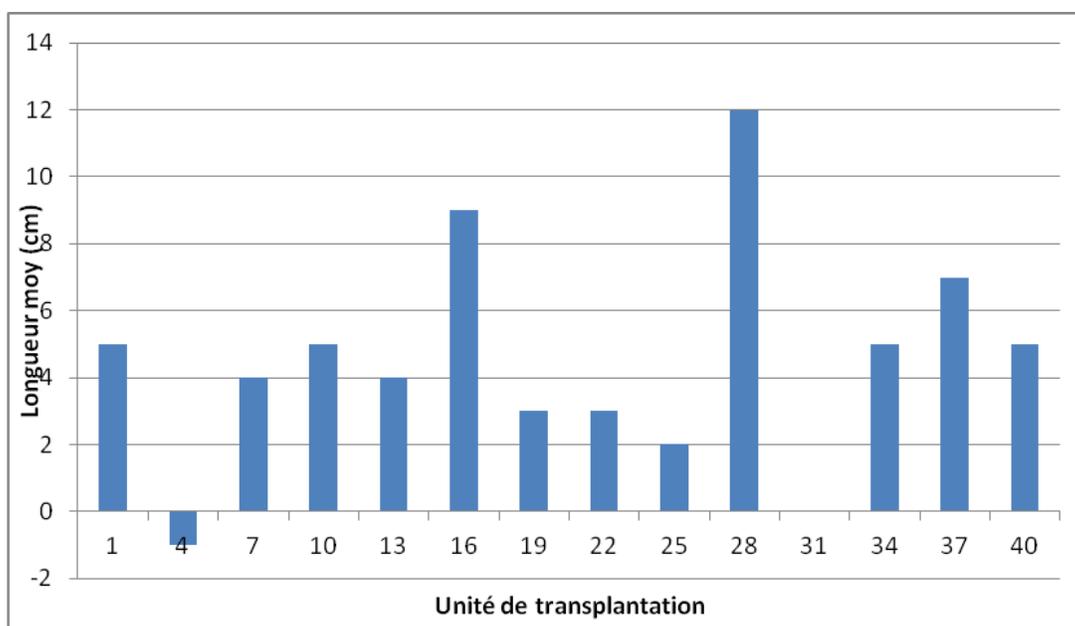
Figure 57. Variation de la longueur moyenne des unités de transplantation entre le 10 novembre 2014 et le 4 juin 2015.

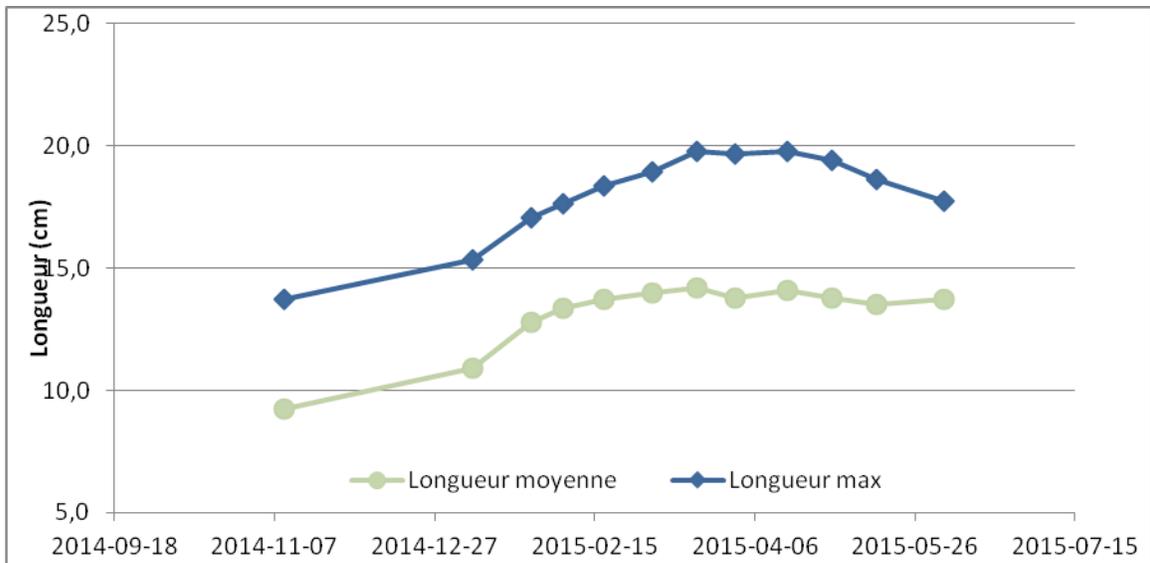
Figure 60. Moyenne de l'ensemble des unités de transplantation de la longueur moyenne des unités de transplantation entre le 10 novembre 2014 et le 4 juin 2015.

En regardant la croissance moyenne de l'ensemble des unités de croissance, on observe une croissance importante dans le premier mois (Figure 60.). Par la suite, on observe une croissance plutôt régulière jusqu'au début du mois d'avril et une décroissance jusqu'au mois de juin. Cette observation est notable autant pour la longueur moyenne et la longueur maximum des tiges.
