CARACTÉRISATION BIOPHYSIQUE DU MARAIS À SCIRPE DE MONTMAGNY

Citation recommandée : Joubert, J.-É., É. Bachand, et A. Fournier. 2017. Caractérisation biophysique du marais à scirpe de Montmagny. Comité ZIP du Sud-de-l'Estuaire, Rimouski. 70 pages + annexes.

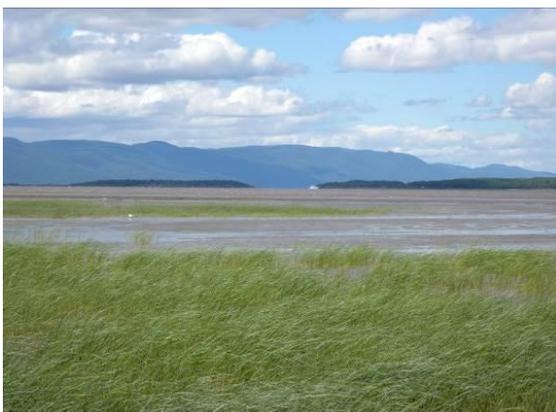
Figure 3 Marais maritime de Montmagny

Les marais maritimes de l'amont de l'estuaire moyen du Saint-Laurent sont constitués d'une haute diversité biologique (Figure 2), notamment au niveau végétal (Groupe de travail suivi de l'état du Saint-Laurent, 2014 et Couillard et Grondin, 1986). D'ailleurs, 17 espèces floristiques à statut précaire inféodées à l'estuaire d'eau douce à saumâtre entre Deschambault et Saint-Jean-Port-Joli, s'y retrouvent (FQPPN, 2011).

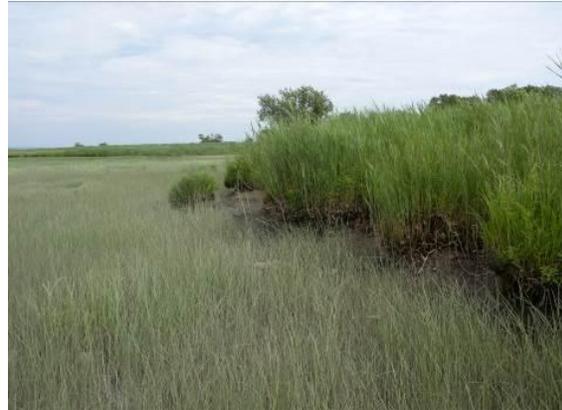
Figure 4 Microfalaise délimitant les 2 étages du marais

Les marais maritimes, comprennent deux niveaux, soit le schorre², supérieur (haut marais) et le schorre inférieur (bas marais) (Couillard et Grondin, 1986) souvent séparés par une microfalaise d'érosion (Figure 4 et Figure 5). Certains auteurs subdivisent les deux étages du schorre en deux autres parties haute et basse dans la région (Gauthier, 2000). Les deux parties du marais se distinguent par une végétation ayant une tolérance différente à la salinité et à l'immersion (FLEURBEC, 1985). La Figure 5 montre la succession de l'étagement de la végétation sur le littoral entre les habitats terrestres et la ligne des marées basses en plan de coupe.

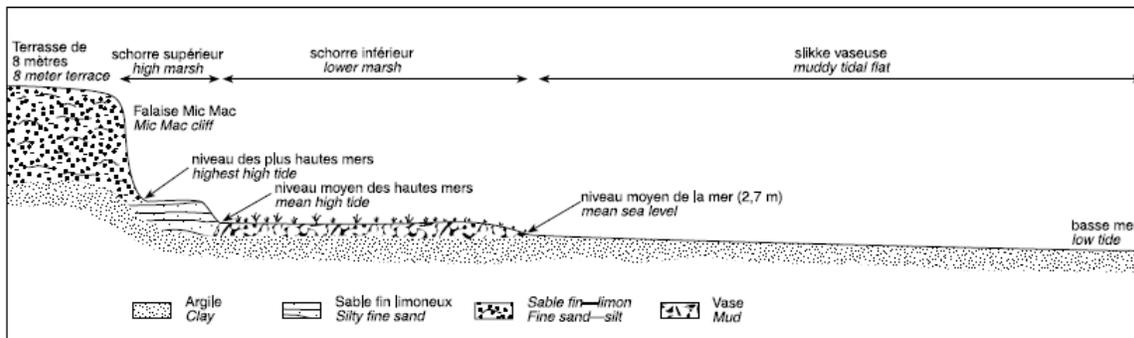
Figure 7 Coupe transversale schématique de la batture à Montmagny

Dans le paysage côtier magnymontois, deux anciennes terrasses marines argileuses, vestiges de niveaux d'eau historiques plus élevés que le niveau actuel, sont visibles sur le littoral. Le passage des glaciers, leur fonte ainsi que la submersion des terres par des mers anciennes ont laissé des traces encore visibles dans le paysage. À plusieurs endroits, ces anciennes falaises sont réactivées par l'érosion récente (Dionne, 1977, 2002a, Dionne et Bouchard, 2000 et Figure 7).

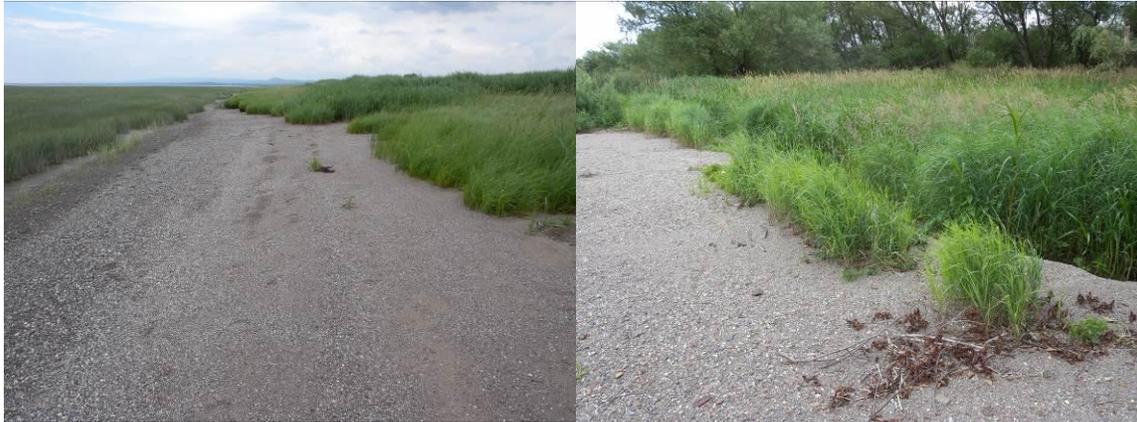
Figure 8 Lobes transgressifs entre les deux étages du marais et sur le haut marais

Dans le secteur d'étude, plusieurs bancs de sable et gravier transgressifs ont été observés sur le schorre supérieur (Figure 8). Ces lobes de transgression marine indiquent une tendance à la hausse du niveau marin relatif (Ancil et Troude, 1992, Boyer-Villemare et coll., 2016, Dionne et Bouchard, 2000). Ils sont retrouvés en plus grande quantité du côté ouest de l'embouchure de la rivière du Vieux Moulin, mais ils sont observés jusqu'à la rivière à Lacaille.

Les dimensions de ces lobes sont variables, mais ils mesurent moyennement une vingtaine de mètres de largeur, entre 10 et 50 m de long et de 0,4 à 0,8 m d'épaisseur (Figure 10). Les lobes recouvrent une partie de la végétation du schorre supérieur et parfois une partie du marais dulcicole (Figure 5 et Figure 8). Ces bancs d'accumulation modifient l'habitat.

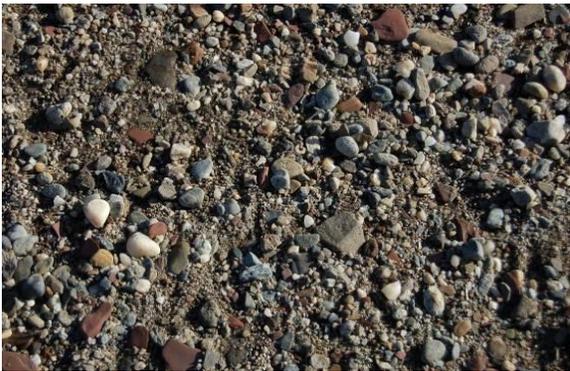
Figure 9 Lithologie typique des lobes de transgression marine

L'interprétation des photographies aériennes historiques montre une apparition de ces lobes dans les années 1990 sur la zone étudiée (Figure 11). Ces lobes sont composés d'une granulométrie grossière (sable et gravier) comparativement à celle qui prévaut dans les marais (limon et argile) adjacents. La lithologie du gravier qui forme ces lobes est composée de sédiments de plusieurs origines géologiques (Figure 9).

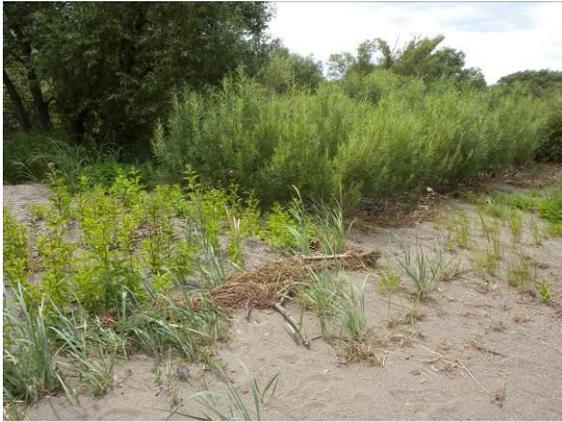
Figure 12 Dispositif mixte de plantation (saule, eupatoire et graminées)

En 2014, Biopterre en partenariat avec la Ville de Montmagny a réalisé une caractérisation et une transplantation expérimentale sur un secteur en érosion situé sur le territoire de la ZEC de l'Oie-Blanche-de-Montmagny, près des étangs aérés municipaux (Tardif et coll, 2014 et 2016) La plantation avait pour but de stabiliser les sédiments en place pour limiter l'érosion (Figure 12). Pour ce faire, les espèces végétales sélectionnées pour la mise en place des dispositifs

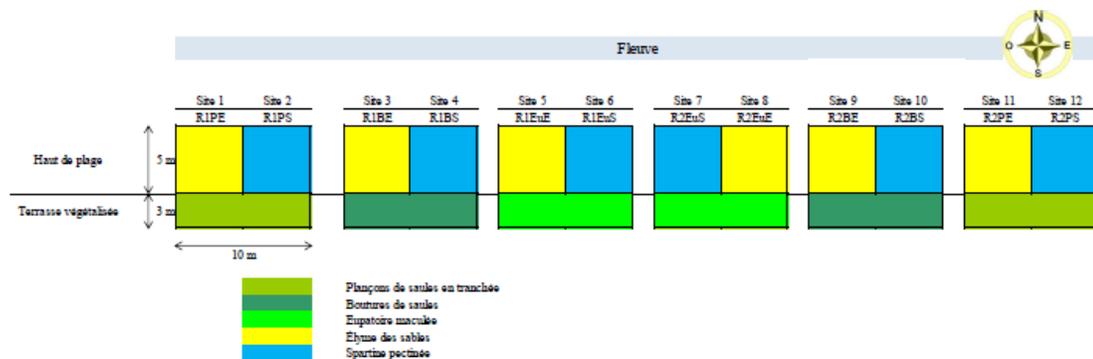
Figure 13 Représentation schématique du dispositif d'expérimentation

Biopterre avait choisi des surfaces de hautes plages, de schorres inférieurs et de lobes transgressifs comme sites de plantation. Biopterre a conçu un dispositif de suivi afin d'évaluer l'efficacité de six stratégies de végétalisation faisant intervenir 4 espèces et 2 modes d'implantation du saule (Figure 13).

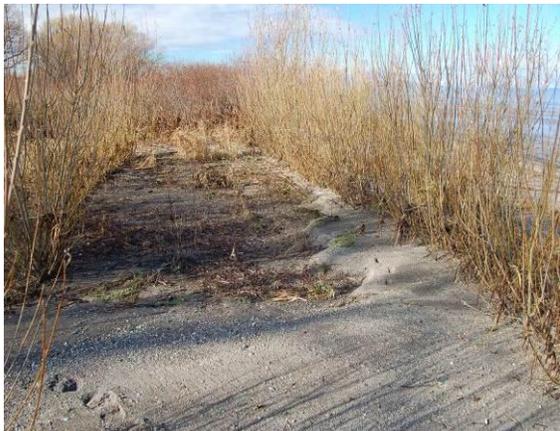
Figure 15 Plantation de saules des vanniers

haut des lobes transgressifs montrent une réussite puisqu'ils permettent la rétention des laisses de marées sans toutefois en subir de perturbations liées aux vagues et aux marées. Par contre, il est hasardeux de planter au niveau du bas marais à cause de la trop grande exposition aux glaces et aux marées à cet endroit. Les parcelles tests de saule effectuées à ce niveau du marais ont pratiquement disparu (Tardif et coll, 2016). Il est pertinent de mentionner que les rangées de saules des vanniers plantées par Biopterre en 2014-2015 ont d'ailleurs bien retenu la nouvelle avancée de sable lors de grandes marées en 2015 (Tardif et coll., 2016) et lors d'une tempête en novembre 2016 (ZIPSE, obs. pers, 2016) (Figure 15).

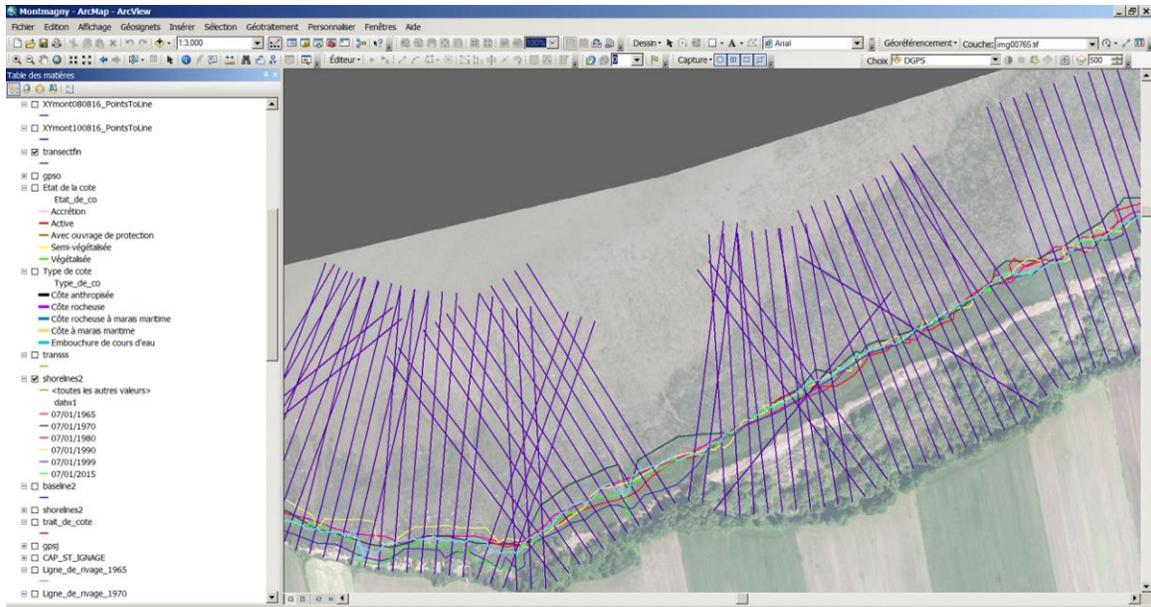
Figure 16 Exemple de transects générés par DSAS

Par la suite, les lignes de rivages ont été tracées à l'aide de ce même logiciel sur l'ensemble des photographies aériennes. La ligne de rivage de 2016 a été relevée à l'aide d'un *differential global positioning system* (DGPS), Pro Mark 3 de marque Thales, lors de la campagne de terrain. Un DGPS est un appareil offrant une précision de l'ordre du centimètre tant sur le plan planimétrique qu'altimétrique (Joyal et Morissette, 2013). La ligne de rivage a été repérée en fonction de la présence d'une microfalaise d'érosion entre les deux étages du marais. Dans le cas où la microfalaise était absente, des changements dans la végétation ont été utilisés comme repère à l'aide de plantes indicatrices⁹. De même, sur les photos aériennes, il est possible de repérer cette limite grâce à des changements de teintes de couleurs, de tons (variation de gris) et de textures.

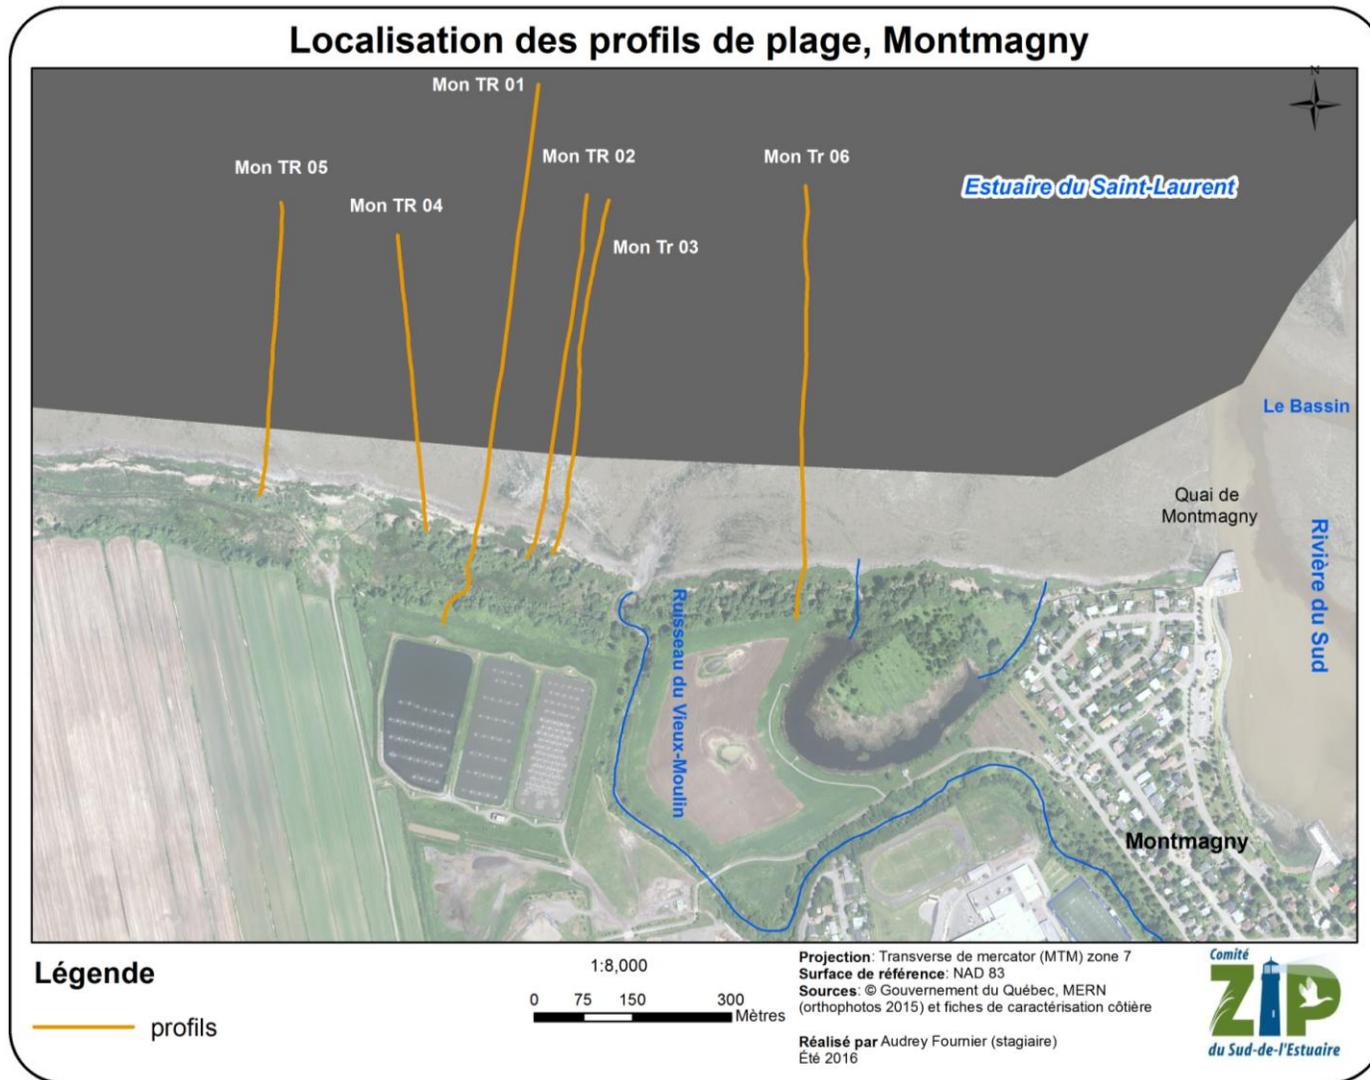
Figure 17 Localisation des profils de plage, Montmagny

L'acquisition des données topographiques a été réalisée avec un DGPS. Le long de chaque transect, les points DGPS étaient saisis à un pas régulier de 1 m ou à chaque modification morphologique rencontrée.

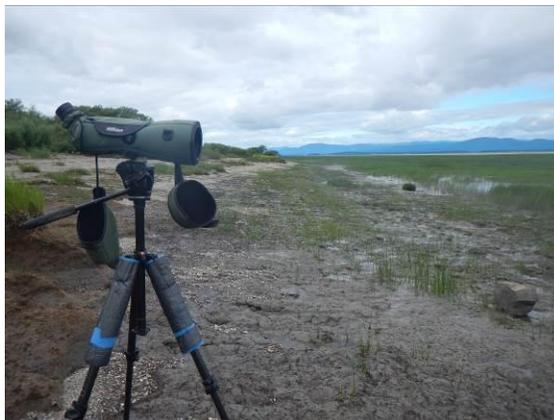
Figure 18 Station d'observation d'oiseaux

binoculaires (jumelles) et une lunette terrestre (téléscope, Figure 18) furent employées aux fins d'identification des oiseaux lointains. Une repasse de vocalises émises par un petit haut-parleur portatif connecté à la source (*iPod*) fut également utilisée pour stimuler le petit blongios avec un enregistrement de son chant. La nomenclature est tirée de la liste des oiseaux du Québec du Regroupement QuébecOiseaux (2016). Afin de comparer le présent inventaire avec la réalité régionale, une liste des espèces de la région Chaudière-Appalaches : Montmagny fut obtenue sur le site Avibase hébergé par Études d'Oiseaux Canada en partenariat avec Birdlife International (Lepage, 2016) et sur le site des ZICO du Québec (Nature Québec, 2016) pour le cas spécifique de la ZICO de Montmagny. L'identification des espèces d'oiseaux fut faite à l'aide de la littérature existante en français ou en anglais tels que les guides d'identification terrain : Sibley (2003), Peterson (Édition révisée, David 1999), Paquin et Caron (1995) ; les références plus complètes sur l'avifaune telles que l'Atlas des oiseaux nicheurs du Québec méridional (1995) et des enregistrements des chants sur le site internet *Dendroica* (2016). La liste d'oiseaux disponible en annexes au Tableau 7 ne suit pas nécessairement l'ordre taxinomique, mais a été classée par habitats pour permettre de visualiser les habitats les plus fréquentés par les espèces en péril.

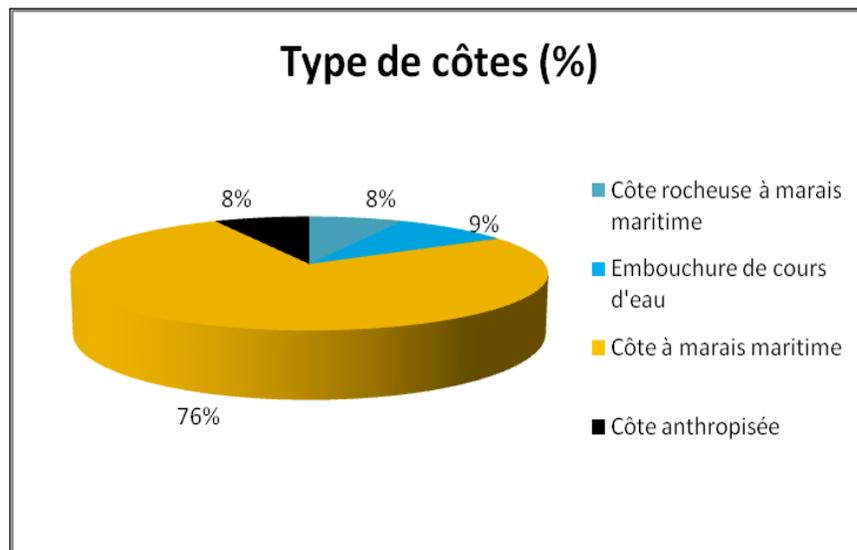
Figure 19 Types de côte en pourcentage pour le secteur caractérisé de Montmagny

Les côtes de ce secteur sont très peu artificialisées, quelques enrochements sont retrouvés à l'ouest du site d'étude, près de la pointe Saint-Thomas et un muret à l'est à proximité du quai de Montmagny. Le secteur est relativement uniforme puisqu'une grande partie de la côte est une côte à marais maritime sur un peu plus de 75 % du secteur, soit 4,5 km (Figure 19 et Figure 254).

Les 3 types de côtes présentes sur le secteur d'étude sont répartis de manière similaire. Seulement 8 % des côtes sont anthropisées (0,5 km). Il s'agit de constructions humaines comme le quai de Montmagny (Figure 21) et des ouvrages de protection comme des murets ou des enrochements (Figure 20).

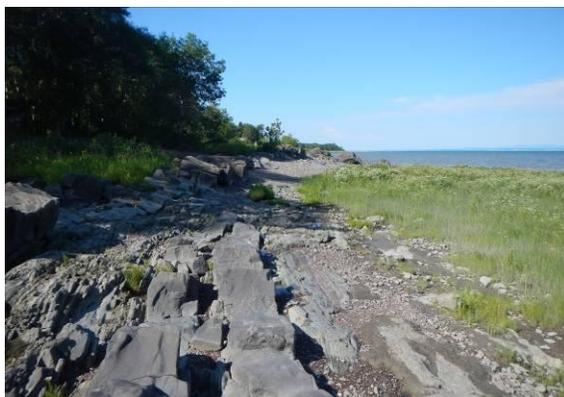
Figure 22 Côte mixte

Les côtes rocheuses à marais maritime sont des côtes dites : mixtes, puisqu'elles sont composées d'affleurements rocheux sur le schorre supérieur et d'un marais maritime sur le schorre inférieur (Figure 22). Ce type de côte représente 8 % de la côte, soit 0,45 km. Enfin, le dernier type de côte qui a été caractérisé comprend les embouchures des rivières pour 9 % (0,55 km) du secteur. Ces embouchures occasionnent une dynamique particulière

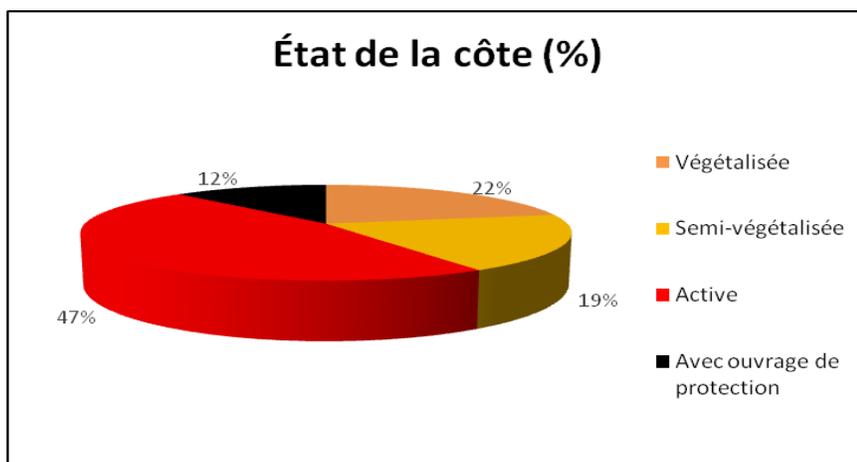
Figure 23 État de la côte en pourcentage pour le secteur caractérisé de Montmagny

Sur l'ensemble de la côte caractérisée, une portion de 66 % montre des signes d'érosion surtout remarquables au niveau de la ligne de rivage avec 2,4 km de côtes actives et 1,0 km de côtes semi-végétalisées (Figure 23 et Figure 25). Une autre portion de 22 % des côtes de l'ensemble comprend des secteurs stables et végétalisés. Enfin, 12 % de la côte est artificielle. Les côtes artificielles comprennent des côtes où des ouvrages de protection (4 %) et des côtes anthropisées (8 %) occupent une partie du littoral ; comme le quai de Montmagny. Les structures de protection comprennent des murets (3 %) et des enrochements (9 %) (Figure 26).

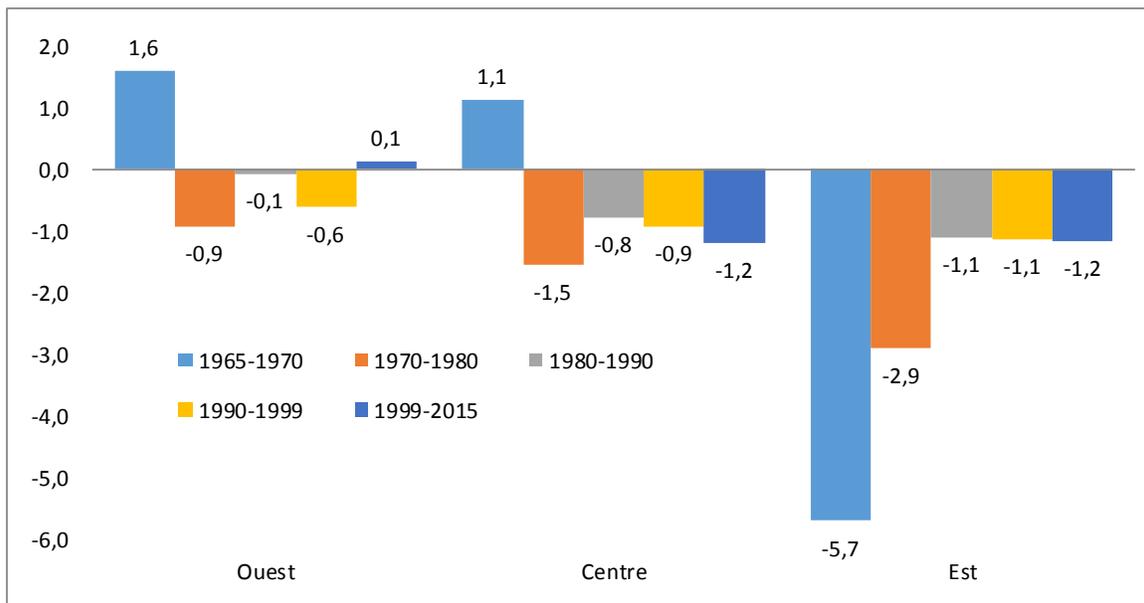
Figure 28 Taux de déplacement moyen annuel (m/an) par période entre 1965 et 2015 et par secteur pour le marais de Montmagny

Enfin, le secteur à l'est semble être le plus dynamique puisqu'il présente une très forte érosion durant les périodes 1965-1970 et 1970-1980 alors que des taux d'érosion moyens de 5,7 m/an et de 2,9 m/an sont respectivement observés. Les périodes suivantes démontrent une diminution dans l'intensité de l'érosion puisque des taux moyens variant entre 1,1 et 1,2 m/an sont observés entre 1980 et 2015.

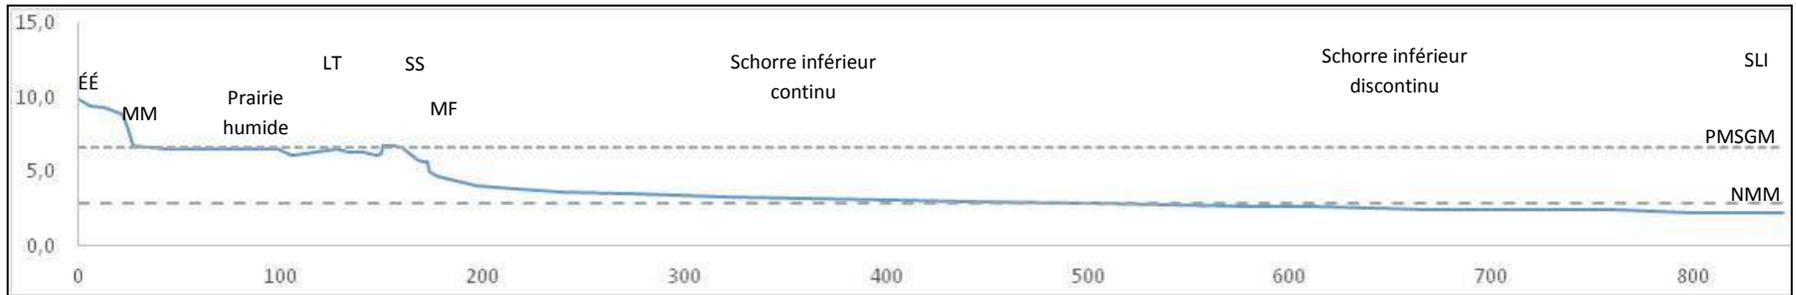
La Figure 30 montre un profil du marais de Montmagny face au secteur des étangs aérés municipaux. À la base de la falaise de Mic Mac, se trouve une prairie humide (marais dulcicole et marécage arborescent ou saulaie) d'environ 120 m de largeur comprenant la limite maximale des laisses de tempête. Par la suite, environ 20 m de lobe transgressif recouvre le schorre supérieur du marais. Le schorre supérieur se termine par une microfalaise de 0,4 m. Le schorre inférieur débute à la base de la microfalaise et se poursuit de manière continue sur environ 400 m. Par la suite, le schorre inférieur devient discontinu avant de laisser place à la slikke. Les 6 profils ont des longueurs variant entre 448 m et 845 m. Il est pertinent de mentionner que le schorre supérieur n'est toutefois pas toujours recouvert d'un lobe transgressif comme sur ce profil.

ÉÉ : Étang d'épuration
 MM : Falaise de Mic Mac
 LT : Laisse de tempête maximale
 Lobe : Début lobe transgressif
 SS : Schorre supérieur
 MF : Microfalaise
 PMSGM : pleine mer supérieure de grande marée
 NMM : niveau moyen des mers
 SLI : Slikke

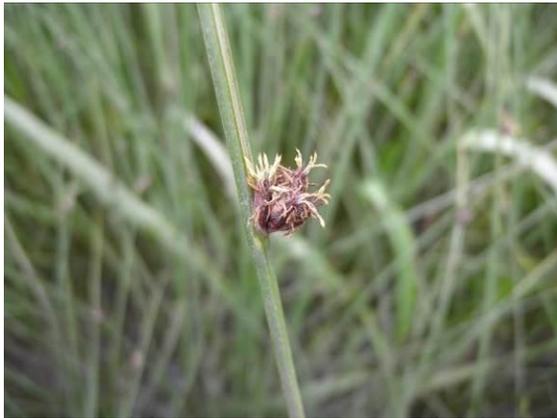
Figure 32 Scirpe piquant (d'Amérique)

L'épaisseur de la vase est remarquable dans cet étage et favorise l'établissement d'une flore unique à la région. La plante dominante de la zone de balancement moyenne des marées est sans contredit le scirpe piquant aussi appelé : scirpe d'Amérique (Figure 32). Le scirpe piquant est une cypéacée (carex, scirpe, souchet, etc.) aux rhizomes souterrains traçants qui participe à retenir la vase sur le schorre inférieur. Les marais intertidaux de la zone sont d'ailleurs appelés marais à scirpe à cause de leur dominance et de l'action importante de ce « foin de batture » au niveau du maintien et de la formation de ces prairies d'eau douce à saumâtre. Son feuillage vert se teinte d'orangé à l'automne. Puis, ses tiges sont ensuite cassées par les grandes marées puis tondues, râpées, voire détruites par les glaces. Cependant, ses rhizomes profondément ancrés dans la vase entrent en dormance pendant l'hiver et leurs réserves d'énergie suffisent à faire repousser le feuillage dense d'une prairie

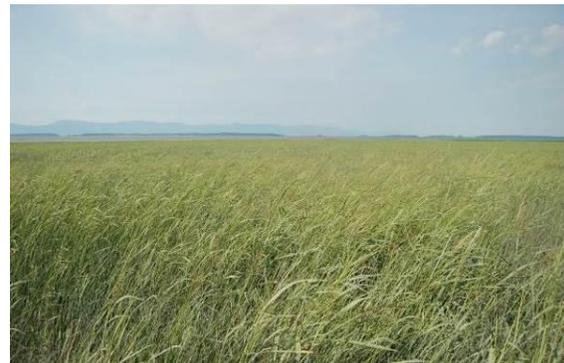
Figure 31 Prairie humide dominée par la zizanie naine

humide le printemps venu (Marie-Victorin, 1995). Les marais à scirpe piquant du schorre inférieur de cette zone de l'estuaire sont aussi co-dominés par une plante susceptible d'être désignée menacée ou vulnérable, la zizanie naine, endémique au Saint-Laurent (Sabourin, 2009), (Figure 31). Cette dernière est parfois retrouvée en colonies immenses et pures ; ce qui fut observé ici à Montmagny. La berle douce, le scirpe des étangs, la sagittaire latifoliée et quelques autres taxons disséminés çà et là comme l'éléocharide obtuse ou la deschampsie cespiteuse s'ajoutent à l'assemblage du schorre inférieur dans sa partie la plus haute (Gauthier, 2000 et ZIPSE, obs. pers., 2016). La partie la plus basse du schorre inférieur est presque exclusivement dominée par le scirpe piquant. Depuis les dernières décennies, la superficie du schorre inférieur semble avoir pris de l'expansion en comblant les parties érodées du schorre supérieur.

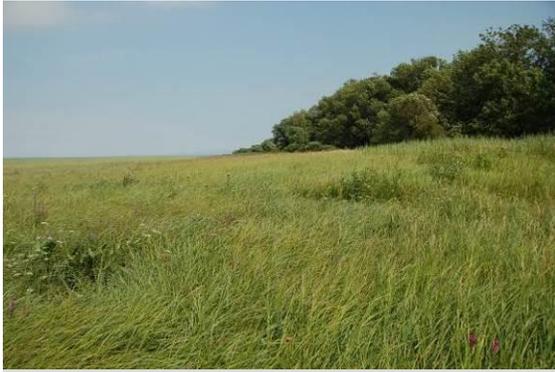
Figure 33 Schorre supérieur du marais entre le ruisseau Nicol et la rivière à Lacaille

Si le schorre supérieur est en érosion un peu partout sur l'aire d'étude : la zone entre la Pointe Saint-Thomas et la rivière à Lacaille près de l'embouchure du ruisseau Nicol semble stable ou très peu érodée (Figure 33). Sur cet emplacement se trouve un habitat de marais intertidal intègre dans sa majeure partie, avec une diversité représentative des marais de la zone estuarienne d'eau douce à saumâtre. Mis à part deux enrochements qui causent la disparition du schorre supérieur très localement, l'état de ce marais est intact. La ligne de rivage de cet endroit est quasi absente, car les deux schorres sont fondus par paliers et la microfalaise d'érosion d'à peine 0,1 m est totalement végétalisée (voire dissimulée sous le couvert herbacé). De plus, dans cette zone riche en taxons floristiques, les marelles (étangs formés par les trous de l'arrachage de mottes de végétation causé par les glaces) du haut du schorre supérieur et leurs bordures rehaussent la diversité en permettant l'établissement de plantes de marais d'eau douce (pontédérie, potamots, sagittaires, etc.). Les espèces identifiées concordent à quelques différences près avec la littérature (Gauthier, 2000 et Marie-Victorin, 1995), certaines espèces d'eau saumâtre à salée comme le carex salin, le carex monoliforme, le carex dressé et le carex paléacé atteignent possiblement leur limite méridionale dans la région alors que d'autres comme l'acore d'Amérique et l'amphicarpe bractéolée ne sont probablement pas retrouvées bien plus au nord dans les marais maritimes de l'estuaire du Saint-Laurent à cause de l'augmentation de la salinité.

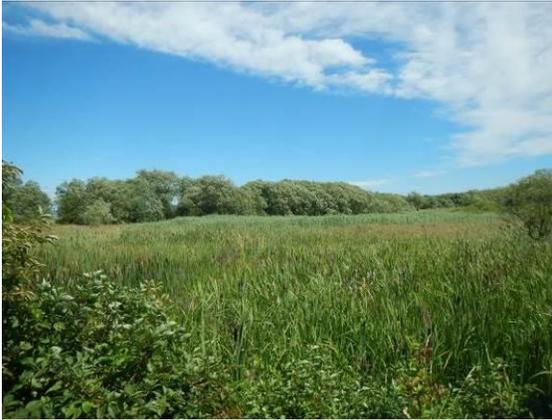
Figure 34 Marais dulcicole et saulaie marécageuse

Derrière les schorres se trouve une saulaie marécageuse et un marais dulcicole surtout dominés par les saules fragiles et blancs, deux espèces arborescentes qui s'hybrident entre elles (Figure 34). Il s'agit de la frange forestière riveraine qui inclut des zones de marais dulcicole avec de l'eau affleurante et stagnante qui forme de petits étangs. Cette frange arborée constitue un marécage où des communautés de rubanier à gros fruits (Figure 35), de scirpe fluviatile, de glycérie géante et de quenouilles se partagent le terrain avec des saules arbustifs, des fougères, l'impatiante du Cap et le sureau du Canada. L'asclépiade incarnate fut trouvée dans cet habitat par l'équipe de Biopterre en 2014, mais ne fut pas retrouvée lors des inventaires de la ZIPSE en 2016.

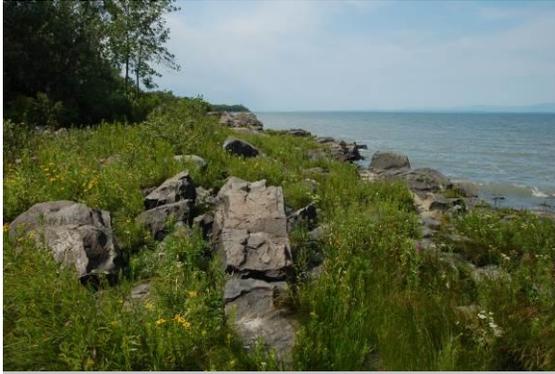
Figure 36 Pointe Saint-Thomas

Un dernier habitat est aussi présent, une côte rocheuse à marais maritime. Il s'agit de la Pointe Saint-Thomas (Figure 36). Ce qui retient l'attention sur ce site, c'est une végétation de marais maritime où fusionnent les communautés des deux schorres. Le scirpe piquant et la berle douce, indicatrices du schorre inférieur, se mélangent avec des joncs et des carex plutôt typiques du supérieur. Un arbuste, le physocarbe à feuille d'obier, une légumineuse peu commune, l'astragale de Brunet et une plante endémique menacée, la ciculaire de Victorin n'y furent retrouvés qu'à cet endroit lors de ces inventaires. L'eupatoire perfoliée et l'héliénie automnale étaient particulièrement abondants sur cette côte mixte et aux alentours. Cette pointe rocheuse a certes un effet protecteur sur le marais maritime tout proche en freinant les vagues et les courants venant du nord-ouest. De plus, la forme d'anse de ce secteur et l'orientation de sa ligne de rivage vers le nord-ouest font que le marais maritime est moins exposé aux courants de marée et aux vagues du nord-est qu'à l'est de la rivière à Lacaille.

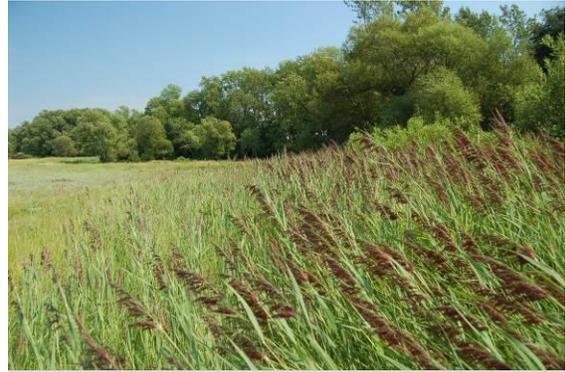
Figure 39 Roseau commun dans l'habitat à l'est du ruisseau Nicol

Un effort particulier fut porté sur l'identification des colonies de plantes exotiques envahissantes (PEE) lors de ces travaux. D'autres efforts d'inventaire (Joubert, 2015 et 2016) montrent que la côte de la MRC de Montmagny est fortement envahie par les PEE (Figure 39). Les espèces présentes ne sont pas toutes aussi problématiques les unes que les autres. Par exemple, la salicaire commune est répartie et fréquente, mais ne s'établit

pas en peuplement monospécifique comme la renouée du Japon ou le roseau commun; elle ne cause donc pas de perte nette d'habitat en éradiquant la flore indigène.

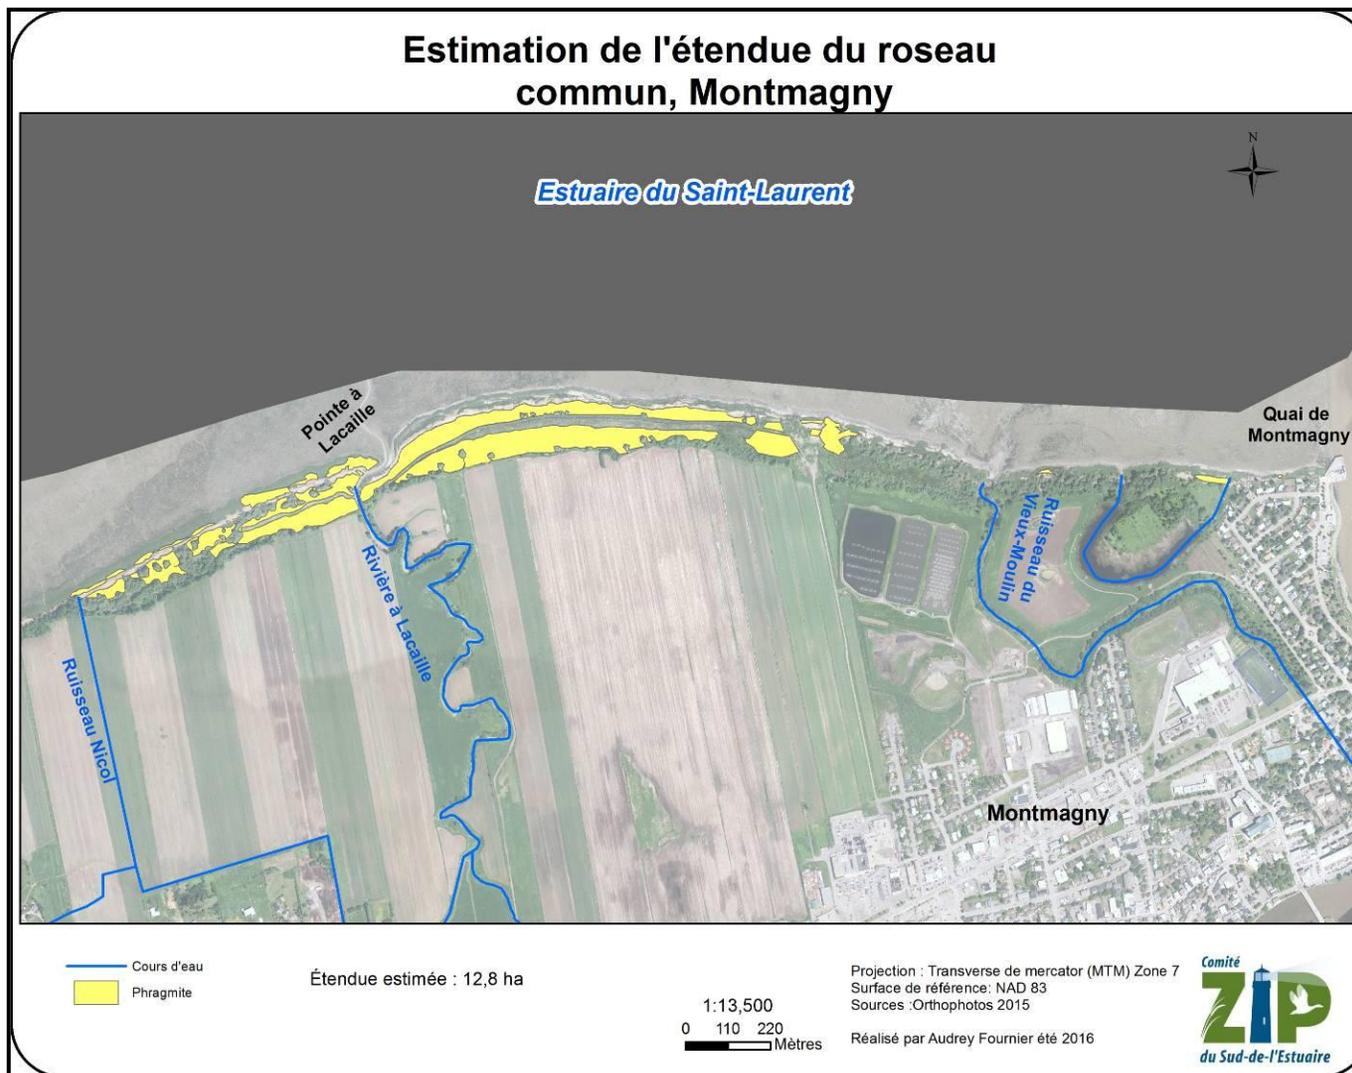
Figure 40 Étendue de l'envahissement du roseau commun sur l'aire d'étude

Une grande partie du schorre supérieur se trouve, soit en érosion vers l'est, soit envahi par le roseau commun, une des espèces exotiques envahissantes les plus dommageables pour la diversité floristique au Québec (PHRAGMITES, 2012). Les chenaux de drainage agricoles, la rivière à Lacaille, les sentiers aménagés pour la chasse à la sauvagine et les courants de l'estuaire sont autant de vecteurs de la dispersion des semences du roseau commun par flottaison dans le marais. Le roseau commun est sur la voie d'envahir le secteur de la pointe Saint-Thomas qui est le plus riche floristiquement. La zone de Montmagny à Berthier-sur-Mer reçoit une avancée nouvelle du roseau envahisseur sur les marais ; pourtant si diversifiés. Milieux humides propices à l'établissement d'une flore de transition estuarienne unique en Amérique du Nord. La disparition de certains hauts marais indigènes sur les côtes du Saint-Laurent semble donc inévitable dans la prochaine décennie.

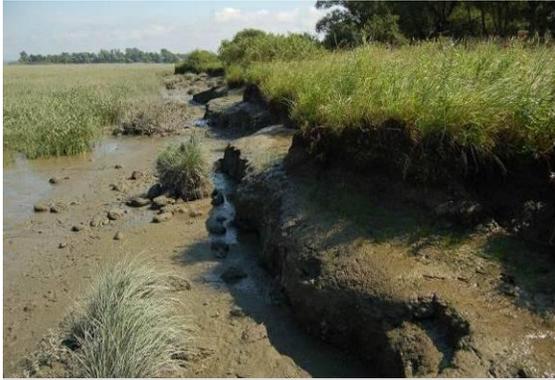
Figure 45 Microfalaise d'érosion

Les marais de la zone côtière de Montmagny correspondent à un marais à scirpe extrêmement riche au niveau de sa biodiversité. Certaines perturbations telles que l'érosion côtière et l'envahissement par des espèces de plantes exotiques mettent réellement leur pérennité en péril. Il serait dommage de les voir complètement disparaître du superbe paysage de la Côte-du-Sud. L'érosion côtière accuse d'ailleurs des taux de recul

annuels de plus d'un mètre par endroits dans la portion est de la zone étudiée (Figure 45). De plus, des lobes transgressifs de sable et de galets ont été transportés par les vagues de tempête sur le schorre supérieur et changent la composition de la flore.

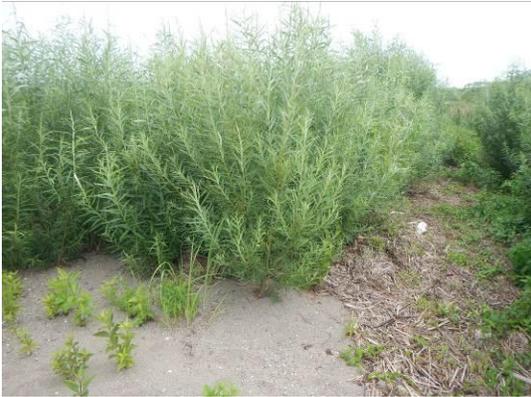
Figure 47 Frange de saule

Les boutures de saule seront transplantées directement dans le sédiment (Figure 47). Elles seront enfoncées à la main ou à l'aide d'un maillet de caoutchouc dans un trou percé dans les sédiments à l'aide d'une tige d'acier. Cette technique est peu coûteuse et facilement réalisable.

Entre 300 et 500 boutures seront récoltées avec des sécateurs sur le site. Ces dernières seront prélevées vers le début avril avant le débouillage des bourgeons, puis gardées dans des contenants en chambre froide jusqu'à la transplantation. La saulaie de récolte est localisée à l'ouest de la rivière du Vieux Moulin à proximité des plantations. Les saules arbustifs y sont abondants.

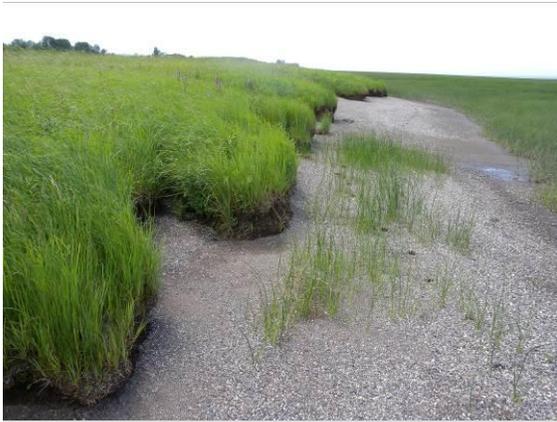
Figure 48 Plage entre les deux schorres semi-végétalisée par le scirpe piquant

À certains endroits, le scirpe piquant recolonise des zones où l'on retrouve de petites plages de sable et graviers à la base de la microfalaise (Figure 48). Le dispositif 3 tentera d'imiter ce phénomène naturel. Il est composé essentiellement d'une transplantation de scirpe piquant implanté entre les schorres supérieures et inférieures (Figure 49). La zone N sera regarnie avec deux répliques du dispositif 3 (Figure 46). La transplantation du scirpe piquant aidera à recoloniser ces petites plages. Le scirpe

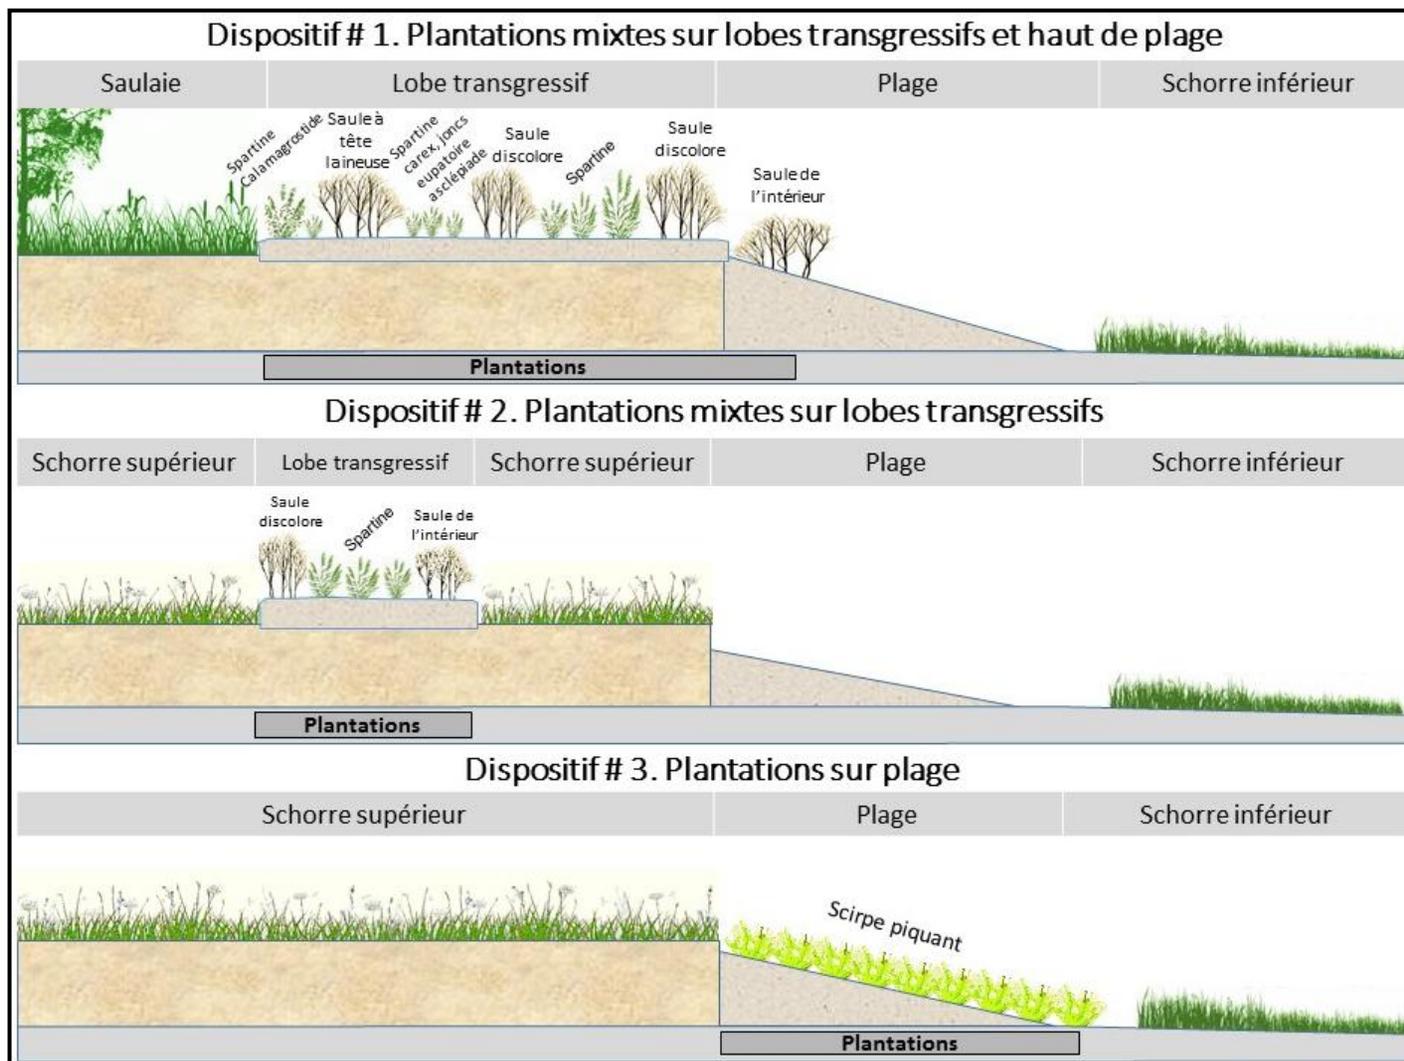
Figure 49 Croquis des différents dispositifs de plantation

sera récolté sur le site, à la pelle, par unités de transplantation d'environ 0,25 m par 0,25 m et aussitôt transplanté sur les zones de petites plages. Normalement, les trouées créées par la récolte seront comblées naturellement de sédiments fins par les marées et recolonisées par les rhizomes des colonies denses avoisinantes. Un suivi des sites de récoltes sera effectué durant les étés 2017 et 2018. Il est donc prévu de récolter environ 250 unités de transplantation dans une zone de densité élevée devant la parcelle N (Figure 46) et d'espacer chaque trou créé dans la vase d'au moins 2 m.
