**RESTAURATION DE L'HERBIER
DE ZOSTÈRE MARINE (*Zostera marina* L.)
DANS LA BAIE DE MITIS,
GRAND-MÉTIS**

RAPPORT DE CARACTÉRISATION

**RÉALISÉ PAR
LE COMITÉ ZIP DU SUD-DE-L'ESTUAIRE**

Mai 2014

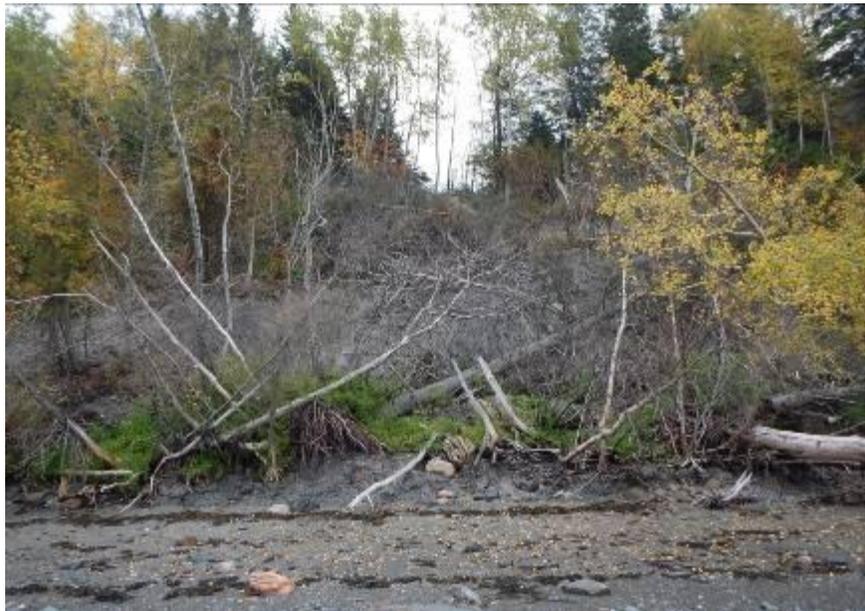
Figure 2. Glissement rotationnel dans la terrasse Micmac derrière les Jardins de Miits

La présence de sédiments argileux constituant la terrasse Micmac explique en grande partie la présence de plusieurs mouvements de masse de différentes natures. Le long de la côte, plusieurs mouvements de masse ont été décelés tels des ravinements, des coulées argileuses, des décrochements superficiels et des glissements rotationnels (Figure 2). Des glissements rotationnels de grandes envergures sont d'ailleurs survenus par le passé, notamment celui de 1976 dans l'estuaire de la rivière Mitis près du pont Bergeron.

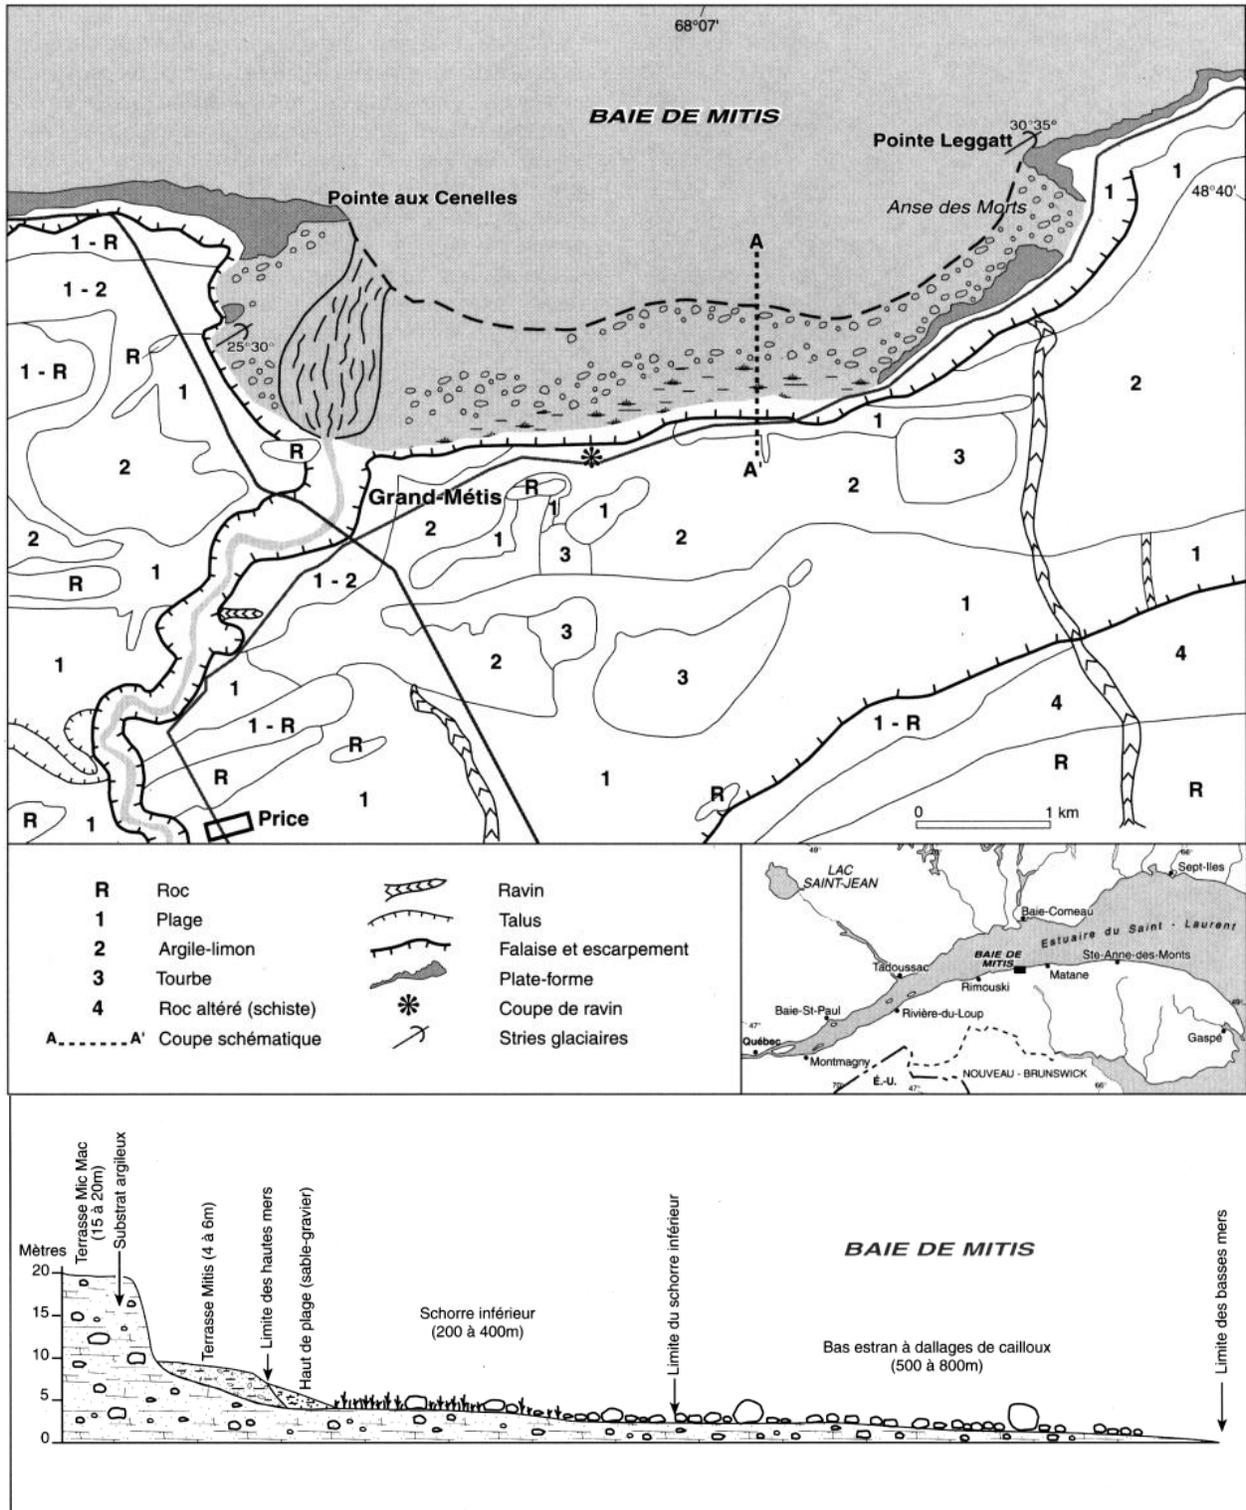
Figure 3. Croquis morpho-sédimentologique et profil topographique transversal montrant les unités géomorphologiques du rivage de la baie de Mitis

Sur presque toute sa longueur, la baie de Mitis est entourée par une terrasse d'une vingtaine de mètres de hauteur taillée en falaise et en grande partie active et érodée lors des tempêtes et des marées de vives-eaux (Figure 3). Au centre de la baie, une autre terrasse basse et étroite (4 à 6 m) composée de sable et gravier d'origine littorale est apparente à certains endroits à partir du centre de la baie et vers l'est. Ces terrasses sont très distinctives et se retrouvent à plusieurs endroits le long de l'estuaire et du golfe du Saint-Laurent et se nomment respectivement terrasse Micmac et terrasse Mitis (Figure 3).

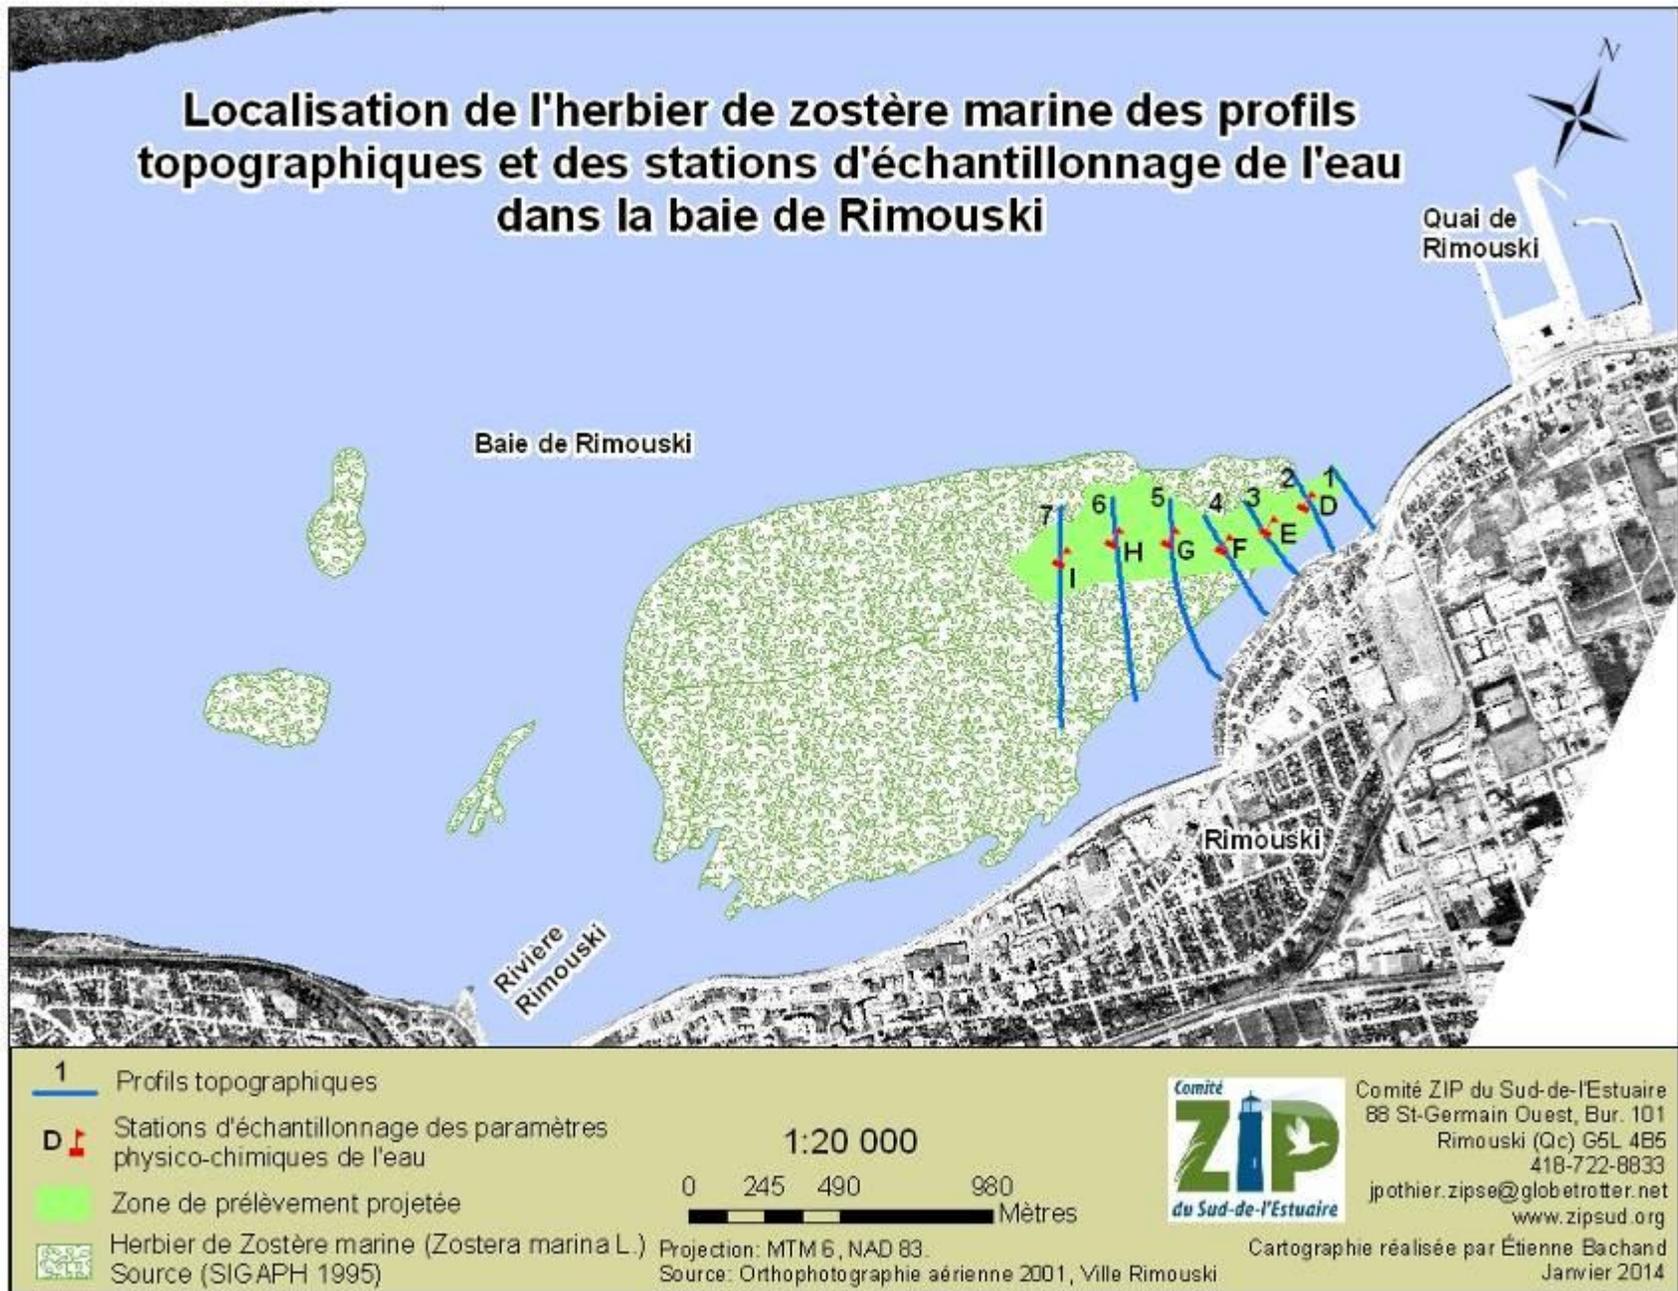
Figure 4. Localisation du « banc donneur » dans la baie de Rimouski des stations d'échantillonnage et des profils topographiques.

À l'automne 2013, une zone de prélèvement projetée a été identifiée dans la portion est de l'herbier (Figure 4). L'accessibilité et la proximité du rivage ont guidé notre choix de cette zone. La portion ouest de l'herbier se retrouve vis-à-vis du centre-ville de Rimouski et présente à marée haute une hauteur d'eau plus importante. Ce qui correspond à une période de submersion plus importante. Les limites nord, est et sud de la zone de prélèvement projetée correspondent aux limites de l'herbier. Par contre, à l'ouest l'herbier se poursuit sur plusieurs centaines de mètres. Cette portion de l'herbier a été jugée inaccessible pour une action de prélèvement à pied à cause d'une plus grande profondeur d'eau.

En 1995 (Lemieux et Lalumière 1995), la superficie de l'herbier de zostère de Rimouski avait 218 hectares (Figure 4). Des observations tendent à montrer que l'herbier de Rimouski est en évolution. Comme le démontre la zone de prélèvement délimitée en 2013, l'herbier de zostère marine est beaucoup plus près de la rive dans sa portion est. Des travaux de photo-interprétations satellitaires couplés avec une validation terrain en 2008 semblent démontrer que l'herbier principal de Rimouski, situé à l'est de la rivière, s'est aussi étendu puisqu'il aurait maintenant une superficie de 237 hectares (Martel et coll. 2009). L'herbier est beaucoup plus près de la rivière Rimouski qu'en 1995 et il semble qu'il a migré du large vers la rive (Martel et coll. 2009).

Cinq profils topographiques ont été effectués dans la baie de Mitis (Figure 6) et sept dans la baie de Rimouski, de façon perpendiculaire à la côte (Figure 4). La plupart des profils débutent sur l'arrière-plage et se poursuivent jusqu'au bas estran situé entre le niveau moyen des mers et le niveau inférieur des basses mers inférieures de grandes marées. Le niveau moyen des mers (NMM) correspond au zéro géodésique, cette valeur équivaut à 2,2 mètres au-dessus du zéro des cartes marines. Ces profils ont permis de relever une altitude à partir d'un point géodésique et de réaliser des profils de plage. Les profils ont été réalisés à l'aide d'un DGPS Thales. Sur l'ensemble des profils, une analyse visuelle des sédiments de surface a été réalisée.

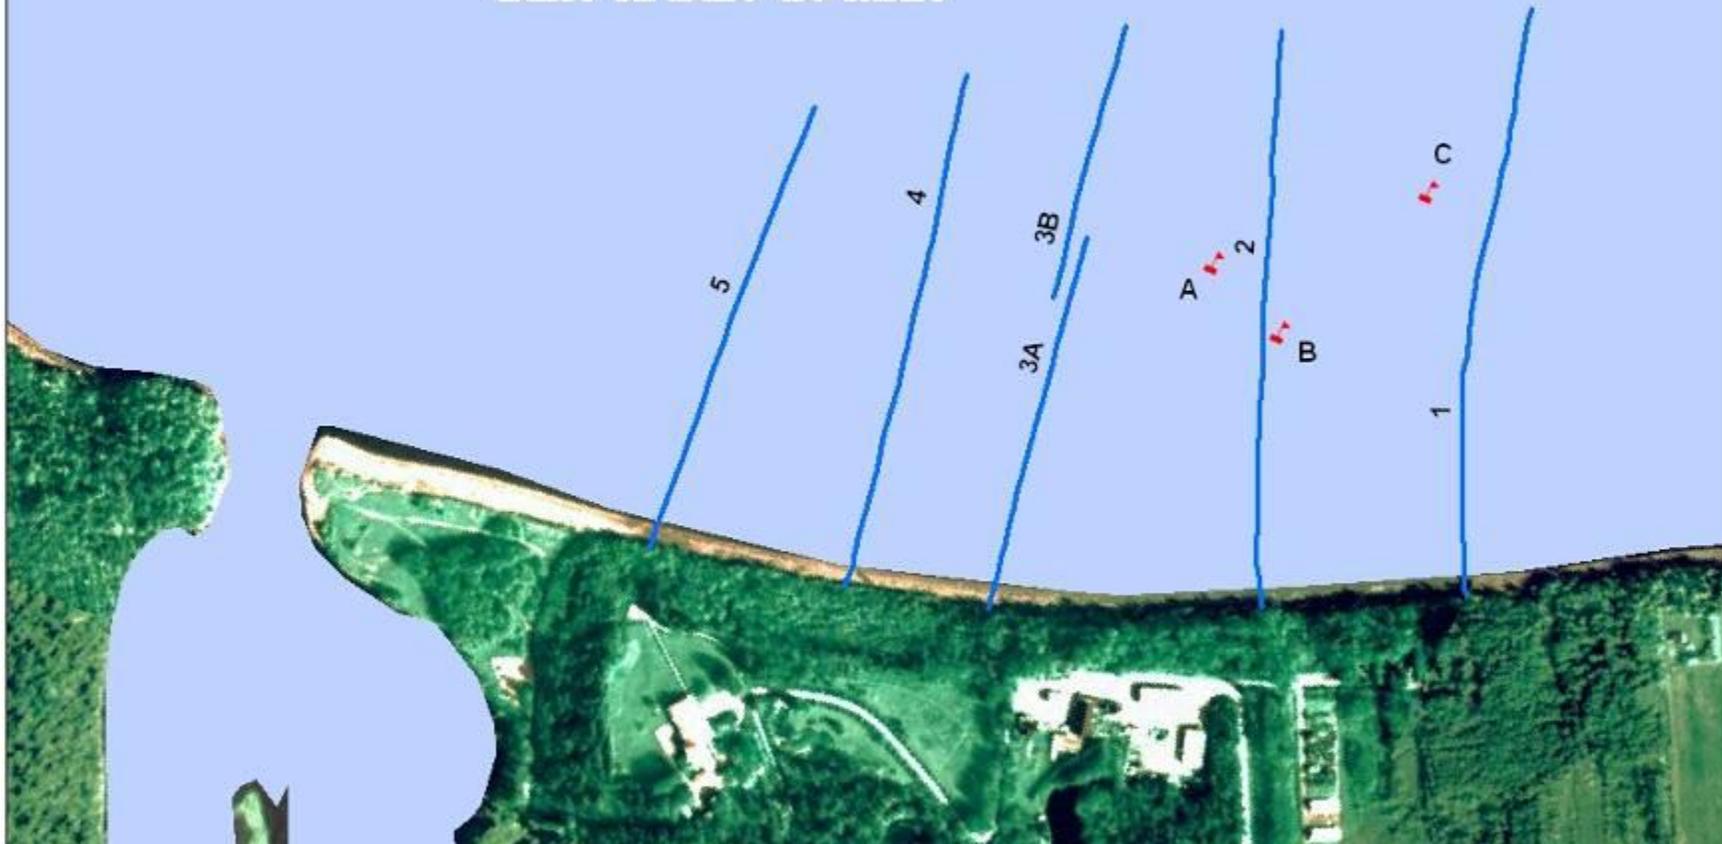
Figure 6. Localisation des profils topographiques et des stations d'échantillonnage des paramètres physico-chimiques de la baie de Mitis.

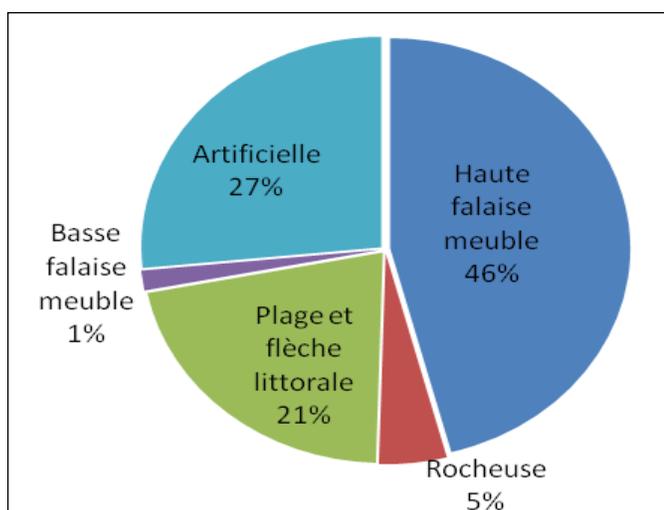
Figure 7. Pourcentage du type de côte de la baie de Mitis

Entre la Pointe-aux-Cenelles et l'Anse des Morts, 5 119 mètres de côte ont été caractérisés. Près de la moitié de la côte caractérisée représente de hautes falaises meubles (Figure 7). Tandis qu'on retrouve près du tiers de la côte artificialisée par les résidents côtiers à l'aide d'énrochements ou de murets de bois. Les plages ainsi qu'une flèche littorale à l'embouchure de la rivière Mitis occupent une part importante de la baie (21 %). Enfin, les côtes rocheuses et les basses falaises meubles représentent une plus faible proportion de la côte, respectivement 5 % et 1 % (Figure 8).

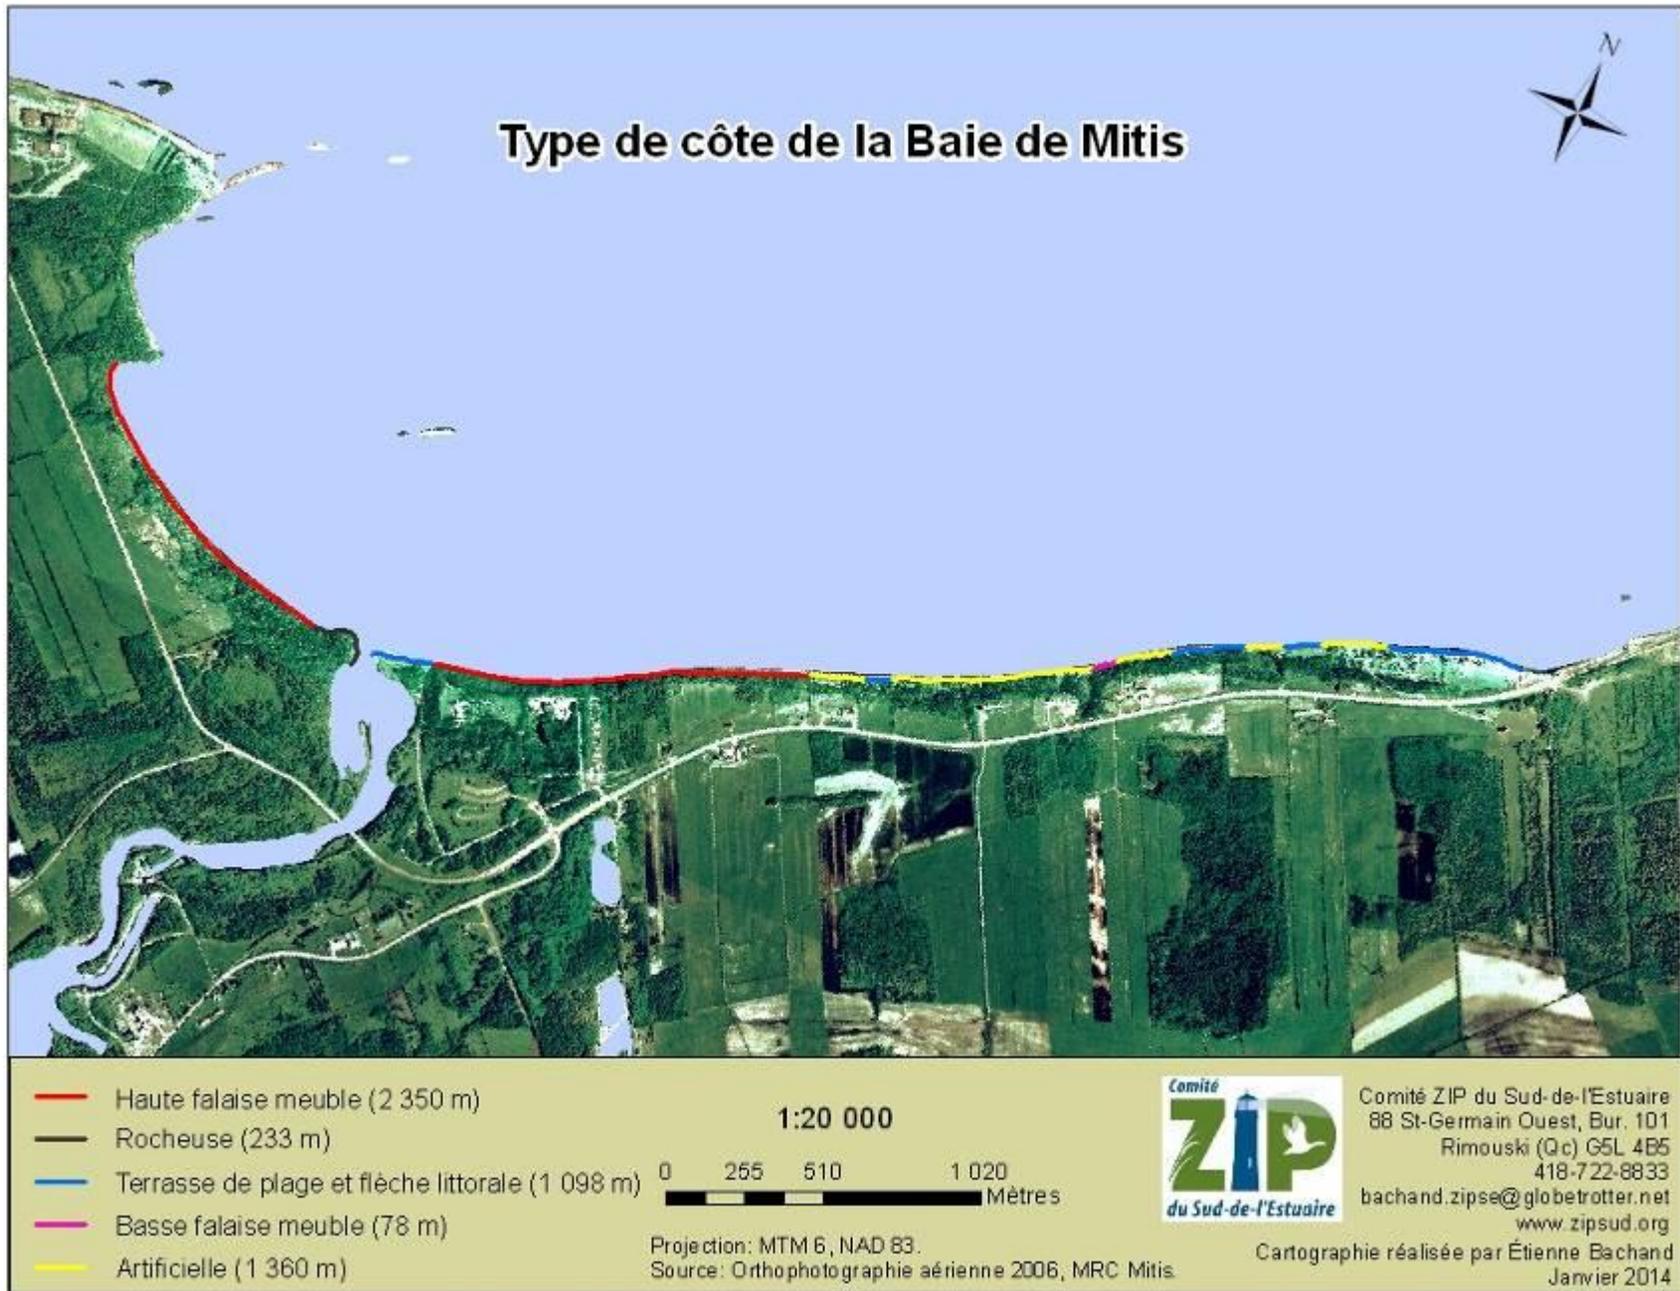
Figure 8. Type de côte de la baie de Mitis.

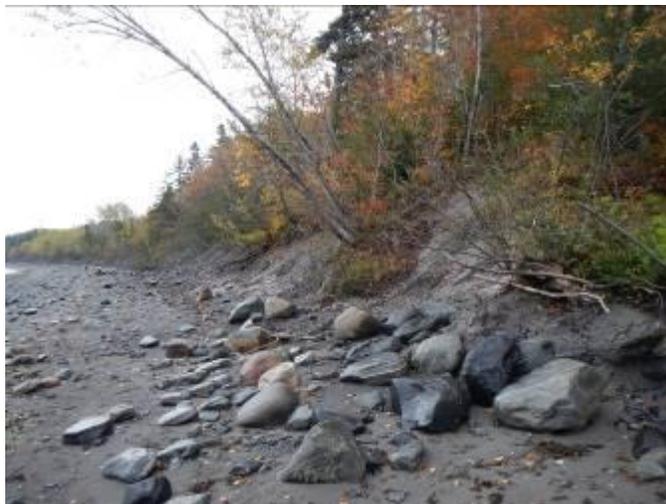
Figure 9. Haute falaise meuble active

Les côtes à haute falaise meuble représentent 2350 mètres de côte caractérisée dans la baie de Mitis. Les hautes falaises meubles sont constituées de dépôt glacio-marin. Ce type de dépôt présente une matrice de sédiments très fins, soit de l'argile et du silt. Du sable et du gravier sont également présents et dans une plus faible proportion, des cailloux et des blocs épars (Figure 9).

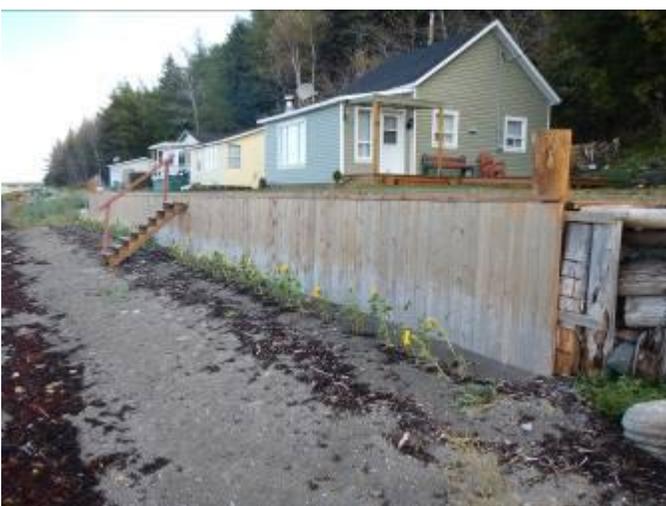
Figure 11. Côte artificielle composée d'un muret de bois

Les côtes artificielles représentent 1 360 mètres soit près du tiers de la côte de la baie de Mitis. Ce type de côte est principalement composé de structures de défenses côtières érigées à la suite de tempête ou d'événements extrêmes. Ces structures verticales et rigides ont l'avantage de diminuer l'érosion latérale, mais en contrepartie engendrent plusieurs inconvénients au niveau du transit sédimentaire. Ces structures verticales provoquent à moyen terme un abaissement voir une disparition des plages de même qu'une accélération et une intensification de la submersion côtière (Bernatchez et coll. 2008). Ces structures de protection engendrent aussi une séquestration des sédiments qui se retrouvent extraits du bilan sédimentaire. On observe différents types de structures de défense côtière, mais les murets de bois (Figure 10) et l'enrochement (Figure 11) représentent la majorité de ceux-ci.

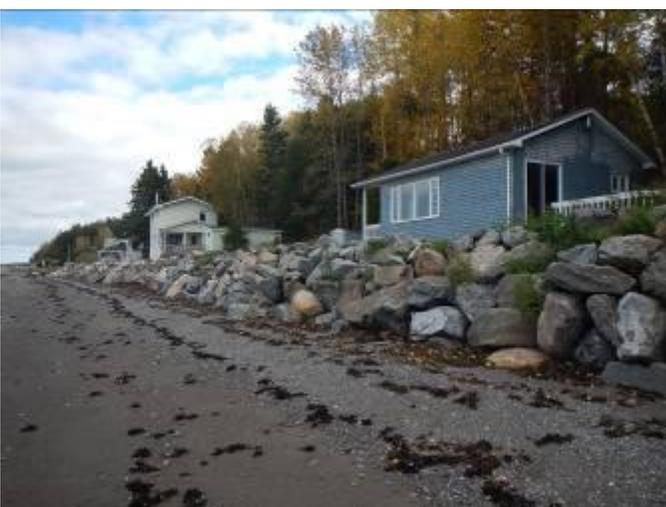
Figure 10. Côte artificielle composé d'un enrochement

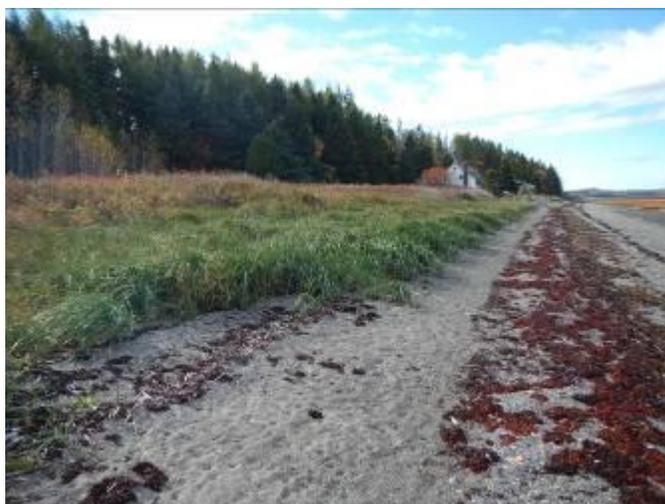
Figure 12. Cote à terrasse de plage naturelle et végétalisée

diminution entre autres à cause de l'artificialisation de la côte. Un tronçon d'une centaine de mètres présente une terrasse de plage bien développée avec une haute plage végétalisée entre autres par de l'élyme des sables d'Amérique (*Leymus mollis subsp. mollis*) (Figure 12).

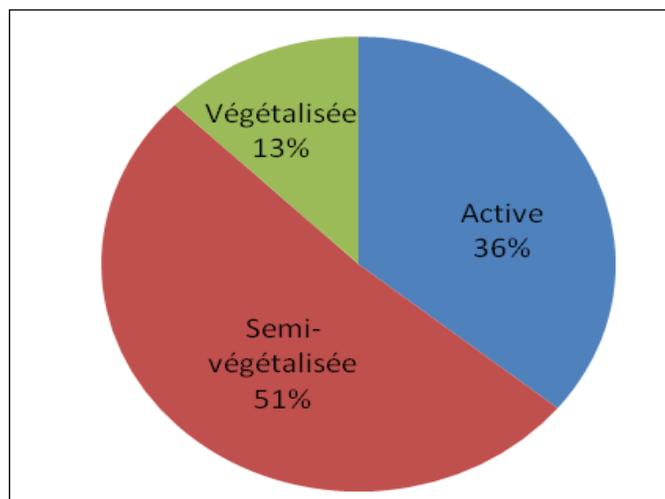
Figure 13. État de côte de la baie de Mitis

La caractérisation côtière a permis d'établir que la côte de la baie de Mitis est dynamique, principalement à cause de l'érosion, de la submersion côtière et des glissements de terrain. Plus du tiers de la côte est active (36 %) et montre des signes d'érosion moyenne à sévère. La moitié de la côte est semi-végétalisée et seulement 13 % de la côte est végétalisée et stable (Figure 13 et 14).

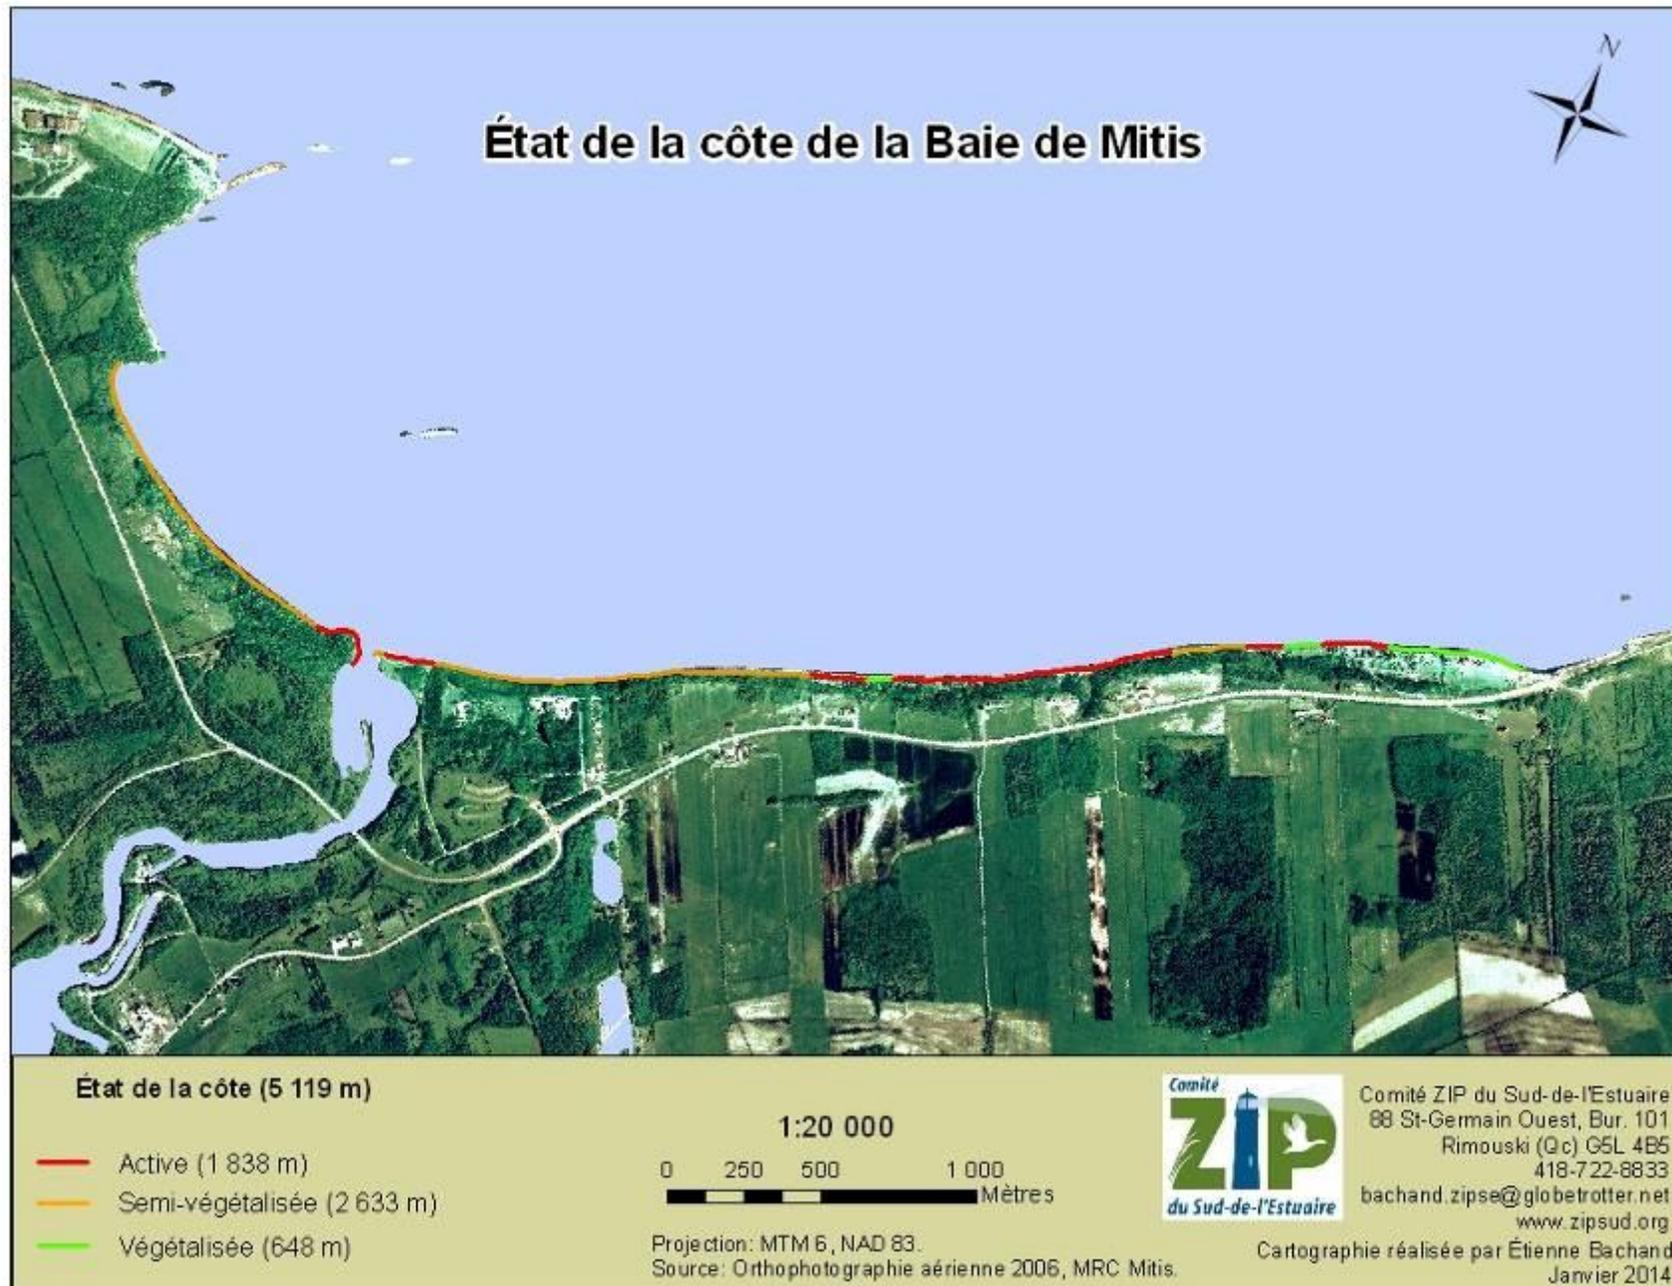
Figure 14. État de la côte de la baie de Mitis

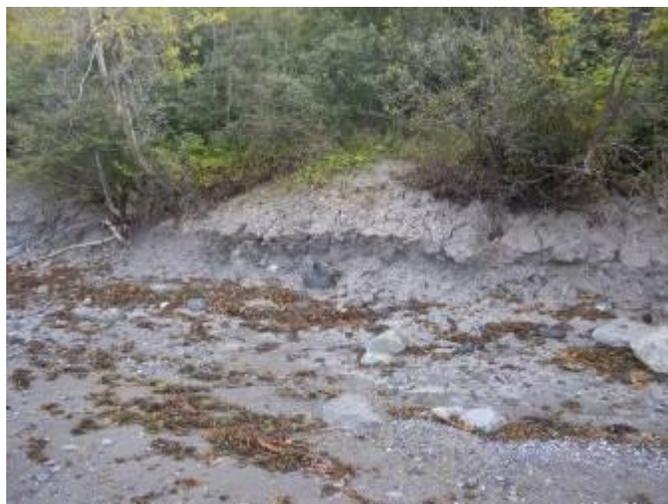
Figure 15. Érosion par sapement basal de la haute falaise meuble

L'ensemble des hautes falaises meubles est semi-végétalisé puisque la portion du haut de la falaise est végétalisée avec des arbres et des arbustes. Tandis que la base de la falaise est principalement active à cause du sapement basal par les vagues (Figure 15). De plus, les hautes falaises argileuses sont sensibles à plusieurs autres processus d'érosion comme les glissements de terrain, les coulées argileuses, la dessiccation, les processus cryogéniques et le ravinement.

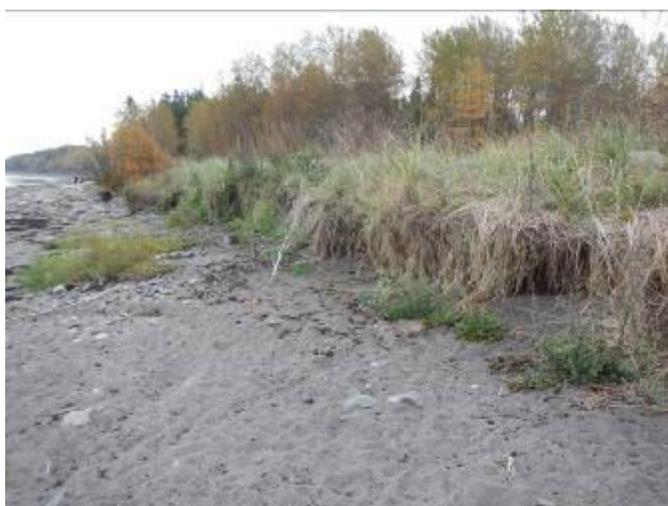
Figure 16. Microfalaise d'érosion au sur la flèche littorale

La flèche littorale et les plages sont particulièrement sensibles à plusieurs géorisques, notamment aux événements de tempête, de submersion, et d'érosion par sapement des vagues. À plusieurs endroits, une microfalaise d'érosion au niveau de la terrasse de plage est visible (Figure 16).

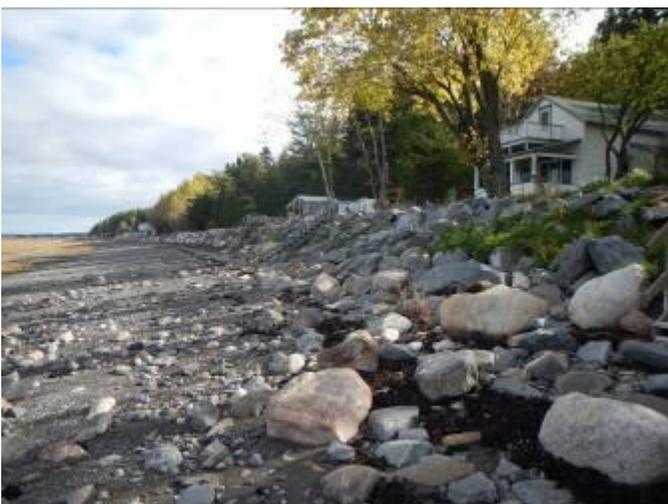
Figure 17. Affaissement d'enrochement et blocs sur la plage

Les côtes artificialisées ont été identifiées comme étant actives puisque la construction de structures de protection rigides telles que l'enrochement et les murets découle d'événements de tempête passés ayant provoqué de l'érosion et/ou de la submersion. Des signes d'affaissement sont observés sur les enrochements et des blocs se retrouvent sur la plage (Figure 17). Des encoches d'érosion superficielles ont aussi été observées au sommet de l'enrochement. De plus, certaines protections sont en piètre état et démontrent bien que la côte est active (Figure 18).

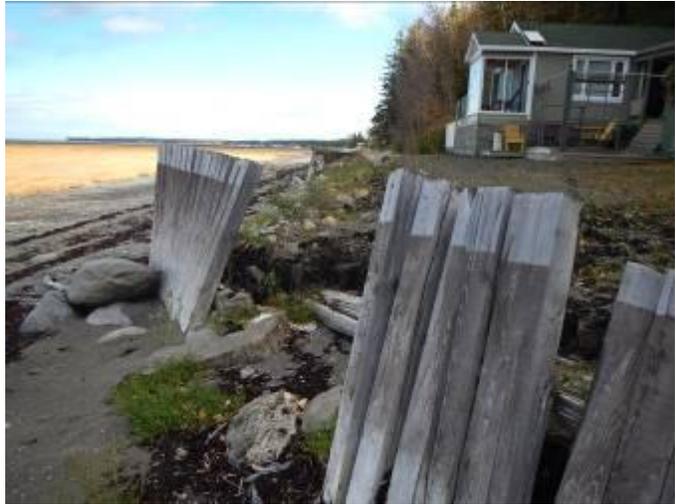
Figure 18. Muret de bois sévèrement endommagé

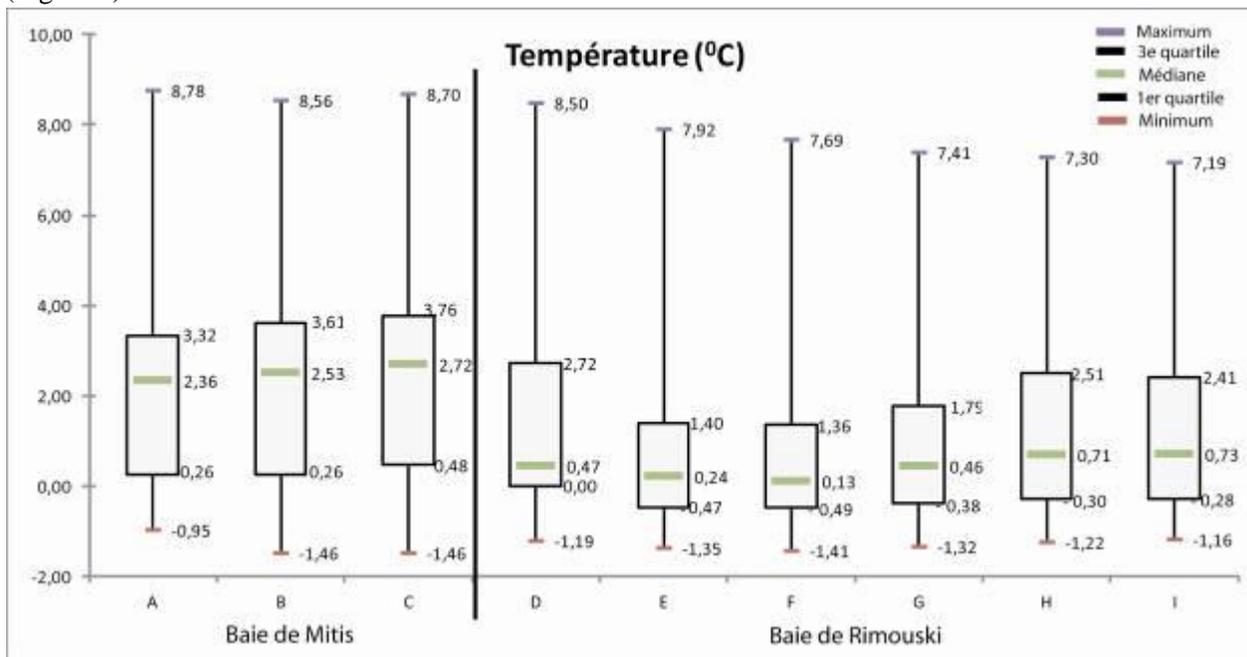
Figure 19. Variabilité de la température de l'eau aux stations d'échantillonnage des baies de Mitis et de Rimouski en novembre 2013.

Au niveau de la température, on note que la température médiane est plus chaude de plus de deux degrés dans la baie de Mitis (Figure 19). Les valeurs médianes dans la baie de Mitis se situent entre 2,36 °C et 2,72 °C tandis que dans la baie de Rimouski les valeurs médianes varient entre 0,13 °C et 0,73 °C. Au niveau des valeurs minimales et maximales, les températures des deux baies sont similaires. Dans les deux baies, on observe une très grande étendue des valeurs, non concentrées autour de la médiane. Cette forte variabilité s'explique fort probablement par la méthodologie d'échantillonnage. La prise de données était réalisée en fonction de la marée, parfois abaisante et parfois montante. Ainsi, l'échantillon était pris parfois dans une mare de quelques centimètres d'eau, particulièrement pour les stations A, D et E et parfois dans une colonne d'eau d'un mètre notamment pour les stations B, C et F à I. Dans les deux baies, on observe une gradation positive de la température de l'eau des stations A à C pour Mitis et de E à I pour Rimouski. Dans les deux baies, il y a un gradient de profondeur d'eau, les stations C et I étant le plus au large. D'autre part, les stations A et I sont plus près de la rivière. La rivière ainsi que la proximité de la station à la côte ont probablement eu une influence sur la température.

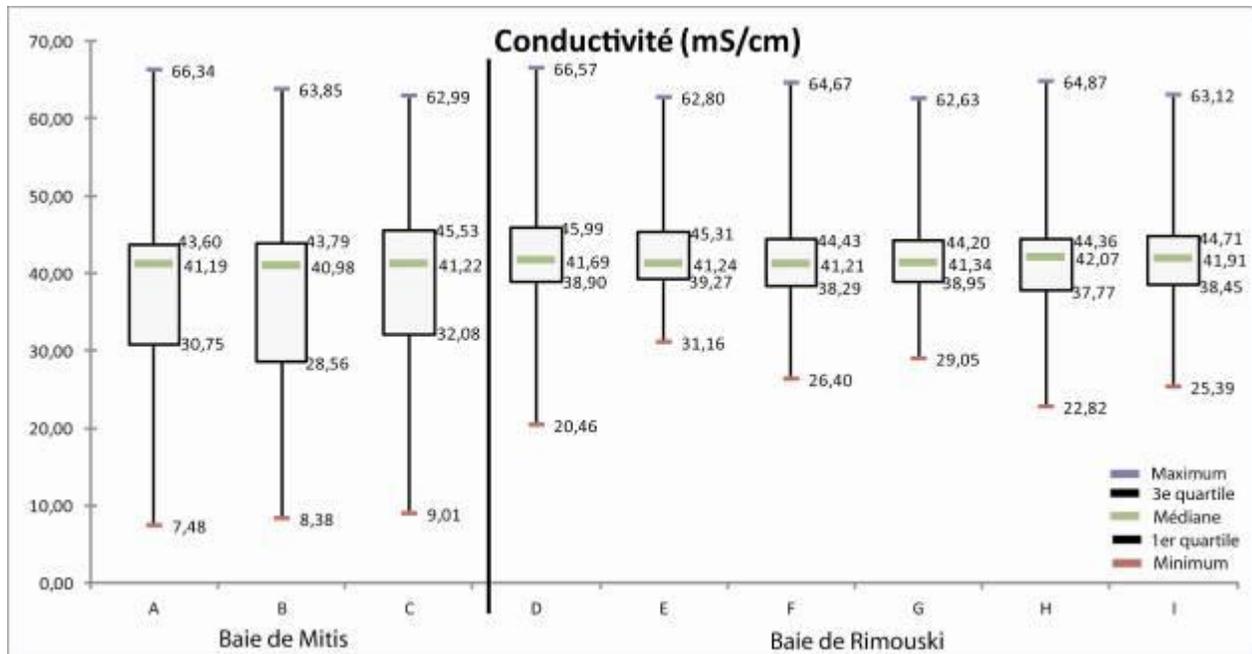
Figure 20. Variabilité de la conductivité de l'eau aux stations d'échantillonnage des baies de Mitis et de Rimouski en novembre 2013.

La conductivité est une mesure de la capacité de l'eau à conduire un courant électrique, donc une mesure indirecte de la teneur de l'eau en ions. Un ion est un atome ou un groupe d'atomes qui possède une charge électrique positive ou négative. Ainsi, plus l'eau contient des ions comme le calcium et d'autres minéraux plus elle est capable de conduire un courant électrique et plus la conductivité mesurée est élevée. L'eau pure n'est pas un bon conducteur d'électricité. Du fait que le courant électrique est transporté par les ions de la solution, la conductivité augmente lorsque la concentration des ions augmente (CRE Laurentides 2009). La conductibilité électrique de l'eau des baies de Mitis et de Rimouski présente une faible variabilité au niveau des valeurs médianes (Figure 20). Dans la baie de Mitis la valeur médiane varie entre 40,98 mS/cm et 41,22 mS/cm. Tandis que dans la baie de Rimouski la valeur médiane varie entre 41,21 mS/cm et 42,07 mS/cm. L'étendue des valeurs est par contre plus grande au niveau de la baie de Mitis que la baie de Rimouski principalement à cause des valeurs minimales. Dans la baie de Rimouski, on retrouve une plus grande concentration des valeurs autour de la médiane que dans la baie de Mitis. Les valeurs minimales de la baie de Mitis correspondent à une journée où la baie était englacée et l'échantillon a été récolté à travers la glace donc avec une concentration plus forte en eau douce. Aussi la première journée d'échantillonnage on observe des valeurs très faibles, peut-être liées à un mauvais calibrage de l'appareil. Finalement, la conductibilité de l'eau des deux baies sont similaires, notamment au niveau des stations A et C pour la baie de Mitis et E et F pour la baie de Rimouski.

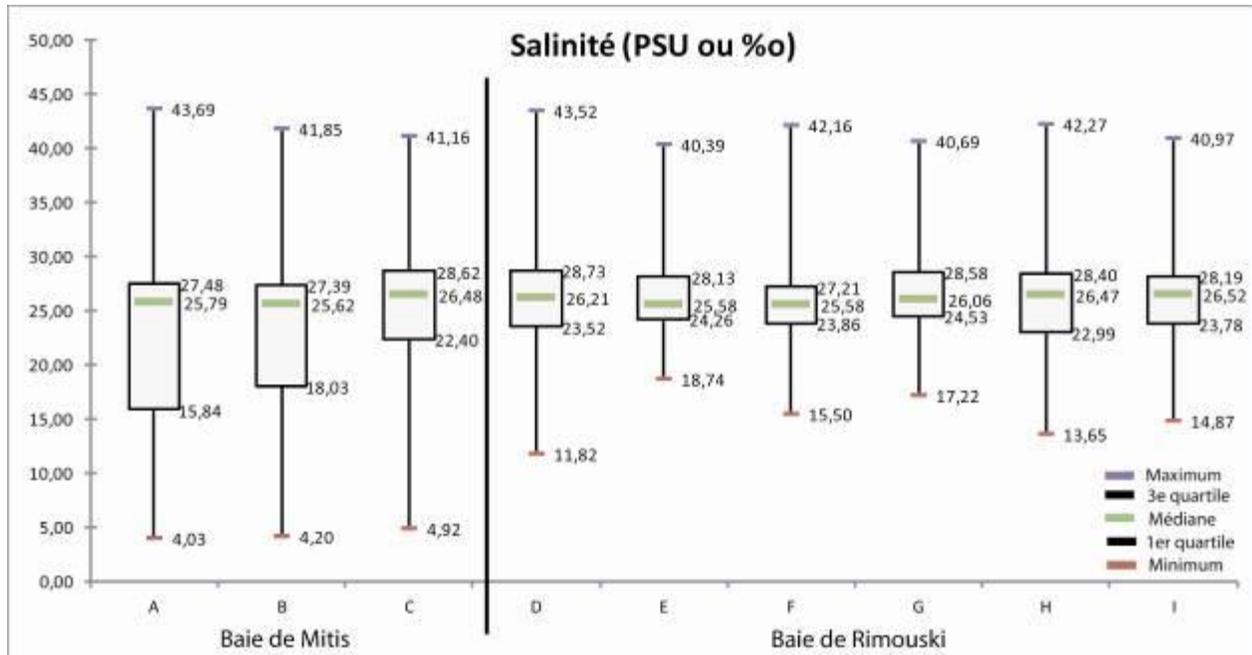
Figure 21. Variabilité de la salinité de l'eau aux stations d'échantillonnage des baies de Mitis et de Rimouski en novembre 2013.

La valeur médiane de la salinité de l'eau de la baie de Mitis et de Rimouski est fort semblable (Figure 21). Dans la baie de Mitis, la valeur médiane de la salinité varie entre 25,62 ‰ et 26,48 ‰ tandis que dans la baie de Rimouski elle varie entre 25,58 ‰ et 26,52 ‰. L'écart entre le minimum et le maximum est par contre plus grand dans la baie de Mitis. Le paramètre de salinité est étroitement lié au paramètre de la conductivité les deux paramètres suivent donc la même variabilité. Pour les mêmes raisons qui expliquent les faibles valeurs de conductivités, les faibles valeurs de salinité dans la baie de Mitis s'expliquent probablement par une prise d'échantillon une journée où la baie était englacée et un mauvais calibrage de l'appareil. Finalement, la salinité de l'eau des deux baies sont très près, notamment au niveau des stations A et B pour la baie de Mitis et E et F pour la baie de Rimouski.

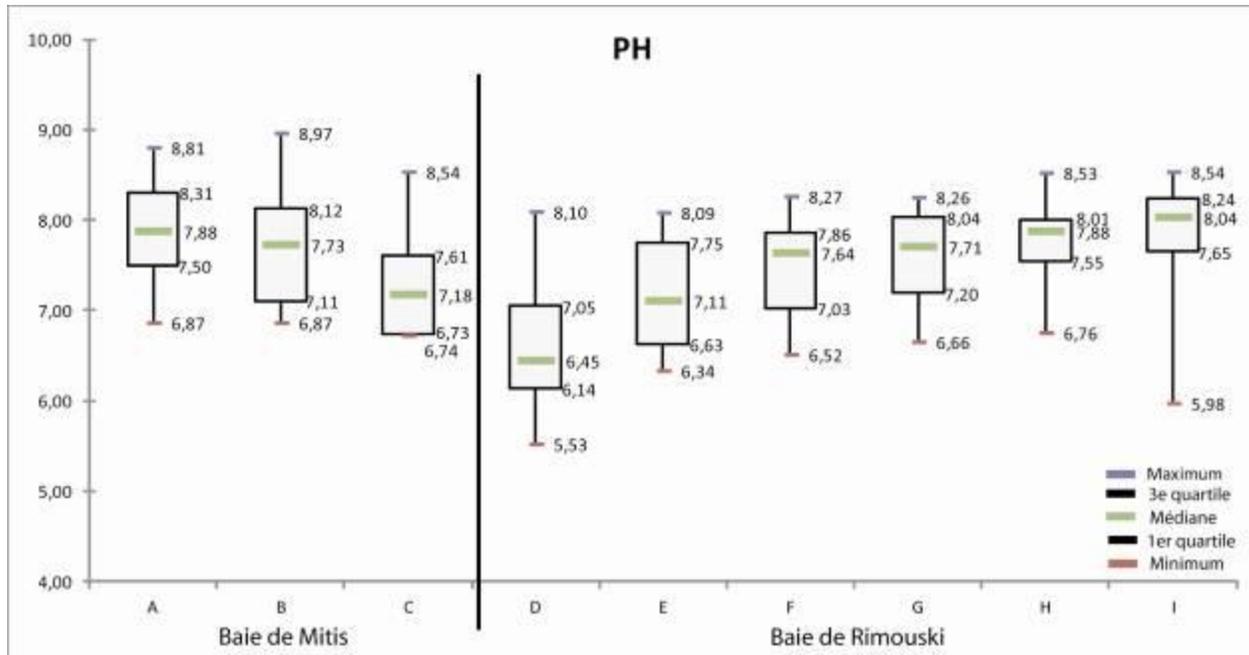
Figure 22. Variabilité du pH de l'eau aux stations d'échantillonnage des baies de Mitis et de Rimouski en novembre 2013.

La valeur médiane du pH de l'eau de la baie de Mitis varie entre 7,18 et 7,88 tandis que dans la baie de Rimouski le pH varie entre 6,45 et 8,04 (Figure 22). Dans la baie de Rimouski, on note un gradient positif du pH de la station D à la station I, donc diminution de l'acidité de l'eau plus la station se retrouve au large et à une plus basse altitude. Au niveau de la baie de Mitis c'est l'inverse que l'on observe soit une augmentation de l'acidité de l'eau plus la station se retrouve au large et à une plus basse altitude. Le pH de l'eau des deux baies sont fortement similaire, notamment au niveau des stations A et B pour la baie de Mitis et F et G pour la baie de Rimouski.

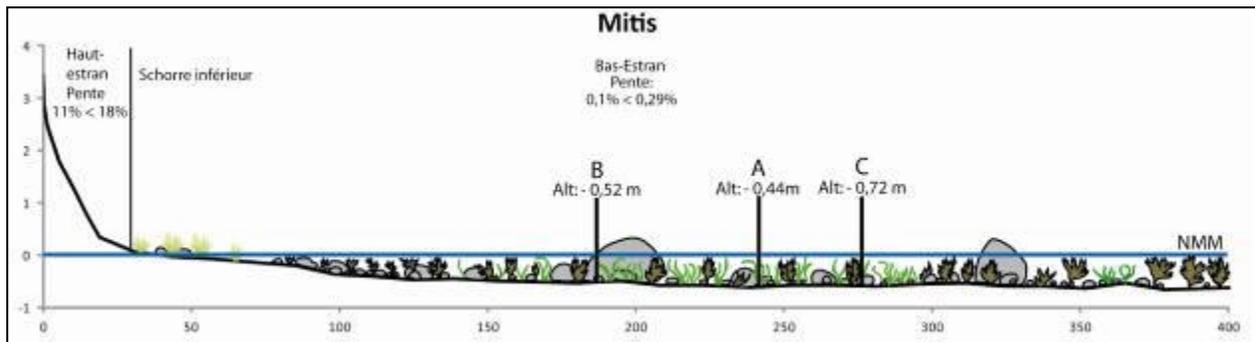
Figure 23. Profils topographiques de l'estran de la baie de Mitis. Ligne bleue : niveau moyen des mers (NMM).

Dans la baie de Mitis, cinq profils topographiques ont permis de montrer une absence de haute plage sur l'ensemble des profils. D'autre part, on note un haut estran variant de 17 à 42 mètres de largeur et une forte pente qui varie de 11 % à 18 % (Figure 23). Tandis que le bas estran mesure plus de 400 m de largeur avec une faible pente qui varie de 0,1 % à 0,29 %. On note que la zostère marine apparaît de manière éparse à environ 150 mètres de la côte et devient très rare après 350 mètres. La zostère est présente à partir de -0,5 m jusqu'à environ -1,0 m d'altitude. Les stations d'échantillonnage sont positionnées entre 185 mètres et 275 mètres de la côte et à une altitude variant entre -0,44 m et -0,72 m. Cet intervalle correspond à la zone où la concentration de zostère est la plus importante.

profondeur par rapport au niveau moyen des mers (NMM) (Figure 23). Selon les critères de Lalumière et Lemieux (1993), les transplantations doivent se réaliser sous une profondeur de -2,5 m par rapport au NMM. Les données de salinité récoltées durant le mois de novembre 2013 présentent une moyenne de la salinité de 26 ‰. La présence de plusieurs cuvettes dans la baie de Mitis principalement autour des nombreux blocs glaciels présente une microtopographie propice à la transplantation de zostère. La pente des profils réalisée dans la baie de Mitis montre une pente variant entre 0,12 et 0,3 %. De plus, quatre profils sur les cinq réalisés présentent une pente inférieure à 0,2 %. Enfin, quelques valeurs de vitesse de courant de la marée montante ont été prises et se situent entre 10 et 30 cm/s.

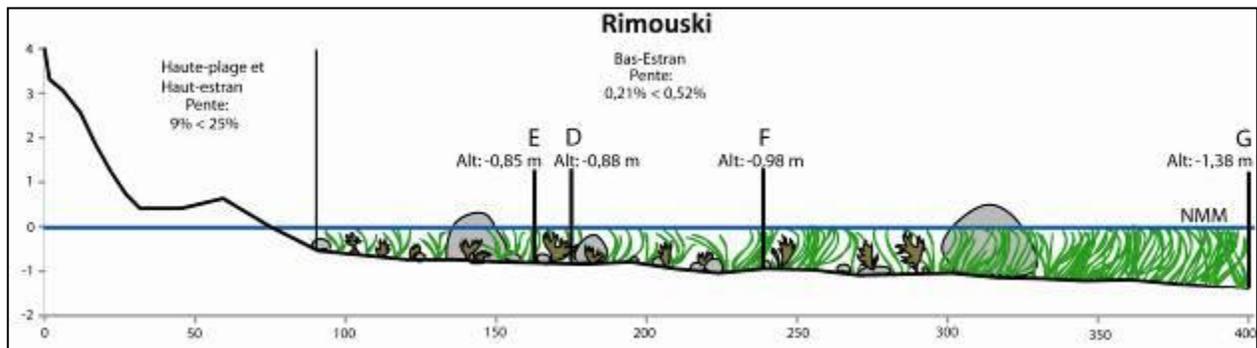
Figure 24. Profils topographiques de la haute plage et de l'estran de la baie de Rimouski. Ligne bleue : niveau moyen des mers (NMM).

Dans la baie de Rimouski, sept profils ont été réalisés. Cinq d'entre eux montrent la présence d'une terrasse de plage avec une haute plage et un haut estran. Cette portion de la côte varie entre 16 mètres à 91 mètres de large avec une forte pente qui varie entre 9 % et 25 %. Le bas estran est très large plus de 500 mètres avec une pente qui varie entre 0,21 % et 0,52 %. La zostère marine apparaît de manière éparse à environ 100 mètres de la côte et devient dense vers 300 mètres. À partir de l'altitude de -0,58 mètre, on observe de la zostère de manière éparse jusqu'à environ -1,0 m, par la suite elle est plus dense. Dans la baie de Rimouski, les stations d'échantillonnage sont positionnées entre 165 mètres et 870 mètres de la côte. L'altitude des stations d'échantillonnage varie entre -0,88 m et -1,60 m. Les stations H et I ne sont pas représentées sur la figure 24 puisque celles-ci sont à plus de 800 mètres de la côte.
