**RESTAURATION DE L'HERBIER
DE ZOSTÈRE MARINE (*Zostera marina* L.)
DANS LA BAIE DE MITIS,
GRAND-MÉTIS**

RAPPORT DE CARACTÉRISATION

**RÉALISÉ PAR
LE COMITÉ ZIP DU SUD-DE-L'ESTUAIRE**

Mai 2014

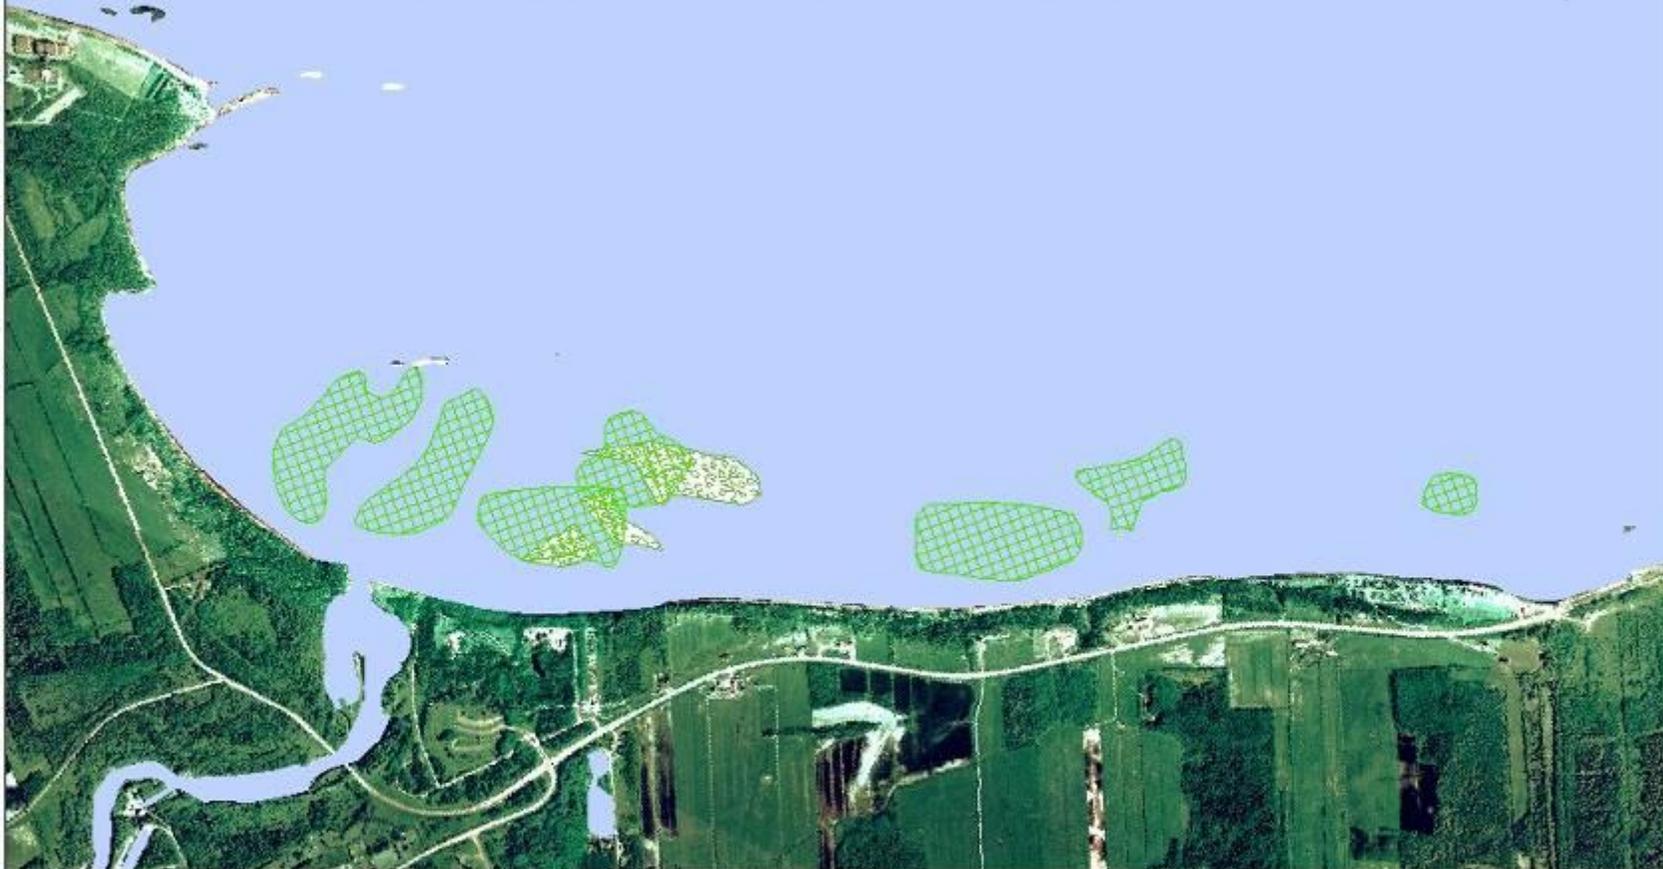
Figure 25. Superficie des herbiers de zostère marine en 1995 et en 2013

L'herbier de zostère marine de la baie de Mitis a grandement évolué au cours des dernières années. En effet, un inventaire réalisé en 1995 par Lalumière et Lemieux montre 54 ha de zostère marine discontinue répartie en sept regroupements de dimensions diverses (Figure 25). L'inventaire réalisé à l'automne 2013 démontre qu'il ne reste seulement que 9,7 ha de zostère marine dans la baie répartie en trois ensembles épars. Les trois petits herbiers vers l'est et deux faces à l'estuaire de la rivière Mitis ont complètement disparu. Les deux autres herbiers résiduels ont considérablement réduit leurs superficies et leur configuration a largement été modifiée. L'une d'entre elles, la plus au sud, a été scindée en deux, tandis que celle plus au nord a migré vers l'est.

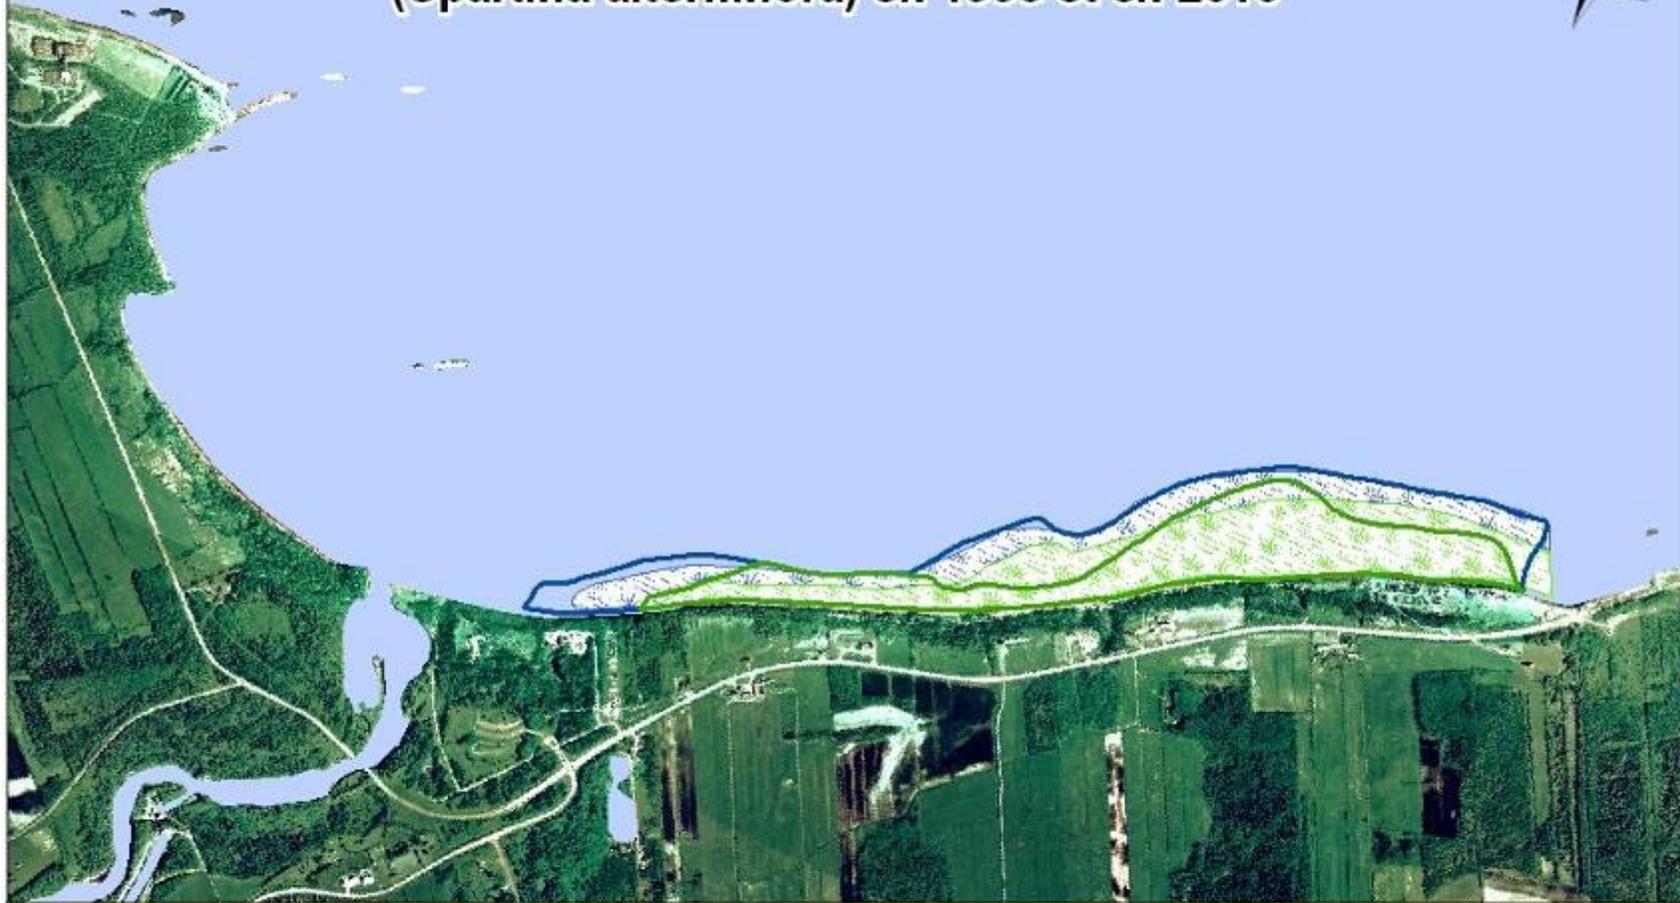
Figure 26. Superficie du marais à spartine alterniflore en 1995 et 2013

Dans le marais salé de la baie de Mitis, il n'y a que l'étage inférieur. Il est essentiellement composé de spartines alterniflore accompagnées d'algues brunes. C'est donc un marais salé pauvre en diversité floristique, mais qui fournit tout de même un habitat important pour la chaîne trophique littorale. Fait intéressant, le marais est établi à même les sédiments fins présents à travers un dallage de blocs, ce qui lui confère son aspect discontinu par endroits. Les marais salés sur dallage de blocs sont peu fréquents sur le territoire bas-laurentien. Le marais salé à spartine alterniflore de la baie de Mitis a été séparé en deux types selon la densité de son feuillage qui pouvait être continu ou discontinu. Cette végétation a elle aussi évoluée au cours des dernières années. En 1995, l'inventaire réalisé par Lalumière et Lemieux montre 30,6 ha de marais à spartine alterniflore discontinue et 38,4 ha de marais à spartine alterniflore continue (Figure 26). L'inventaire réalisé à l'automne 2013 démontre que la superficie du marais à spartine alterniflore discontinue a diminué (23,1 ha) tandis que le marais à spartine continue a légèrement augmenté (40,8 ha). Le marais à spartine discontinue présente donc la plus forte régression. Il se retrouve dans la portion ouest du marais. Cette partie de la baie semble connaître de l'érosion côtière remarquée sur la flèche littorale et à la base de la haute falaise meuble. L'érosion importante de ce secteur a probablement eu un impact sur la régression de la spartine alterniflore discontinue qui est fortement influencée par le profil de la plage et l'impact des vagues à la côte qui provoque de l'érosion.

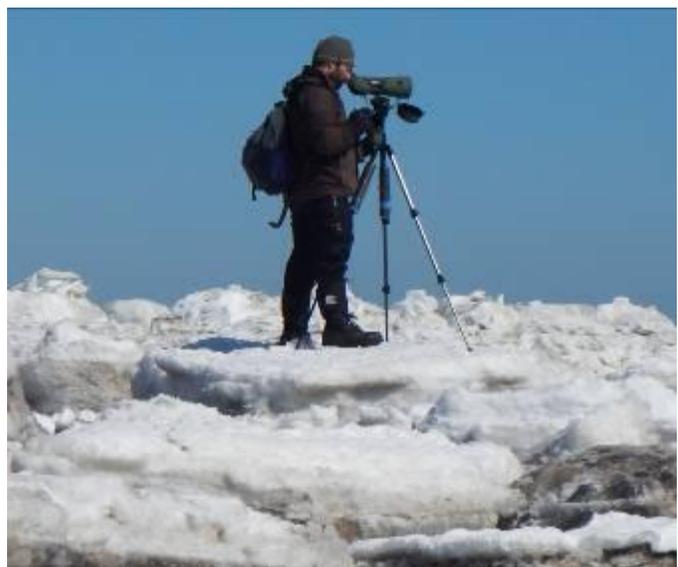
Figure 28. Observation du garrot d'Islande à partir du rivage englacé

Trois stations d'observation ont été relevées sur le littoral; une à partir du quai de l'institut Maurice-Lamontagne (IML), une au niveau de la Pointe-aux-Cenelles et une à l'embouchure de la rivière Mitis. Les oiseaux étaient localisés à la lunette binoculaire (jumelles), puis comptés et sexés avec une lunette terrestre (téléscope). L'effort terrain a totalisé 12 heures (Figure 28).

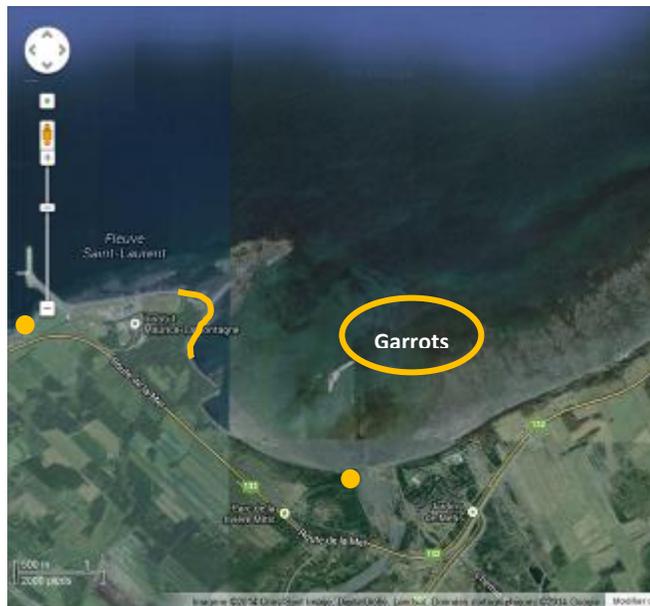
Figure 29. Localisation de l'emplacement utilisé par les plus grands nombres de garrots d'Islande et des trois stations d'observation

plongeurs. C'est pendant cette période que des groupes de 85 à 145 individus furent observés au niveau des bas estrans libres de glaces fixes entre Sainte-Luce et Sainte-Flavie. Aussitôt que la glace s'est morcelée lors de tempêtes en février, l'espèce est revenue fréquenter l'intérieur de la baie de Mitis. Des petits groupes furent alors observés un peu partout sur le site, mais les plus grands nombres oiseaux se concentraient en radeaux entre l'extrémité est de la Pointe-aux-Cenelles et le début de la vasière à blocs glaciels à l'est de l'Îlot Grand-Métis autant à marée haute que basse (Figure 29).
