Caractérisation du système côtier de l'Anse-du-Portage

Comtois, S., É. Bachand et J-É. Joubert. 2015. Caractérisation du système côtier de l'Anse-du-Portage. Comité ZIP du Sud-de-l'Estuaire. Rimouski, Québec. 55 p.

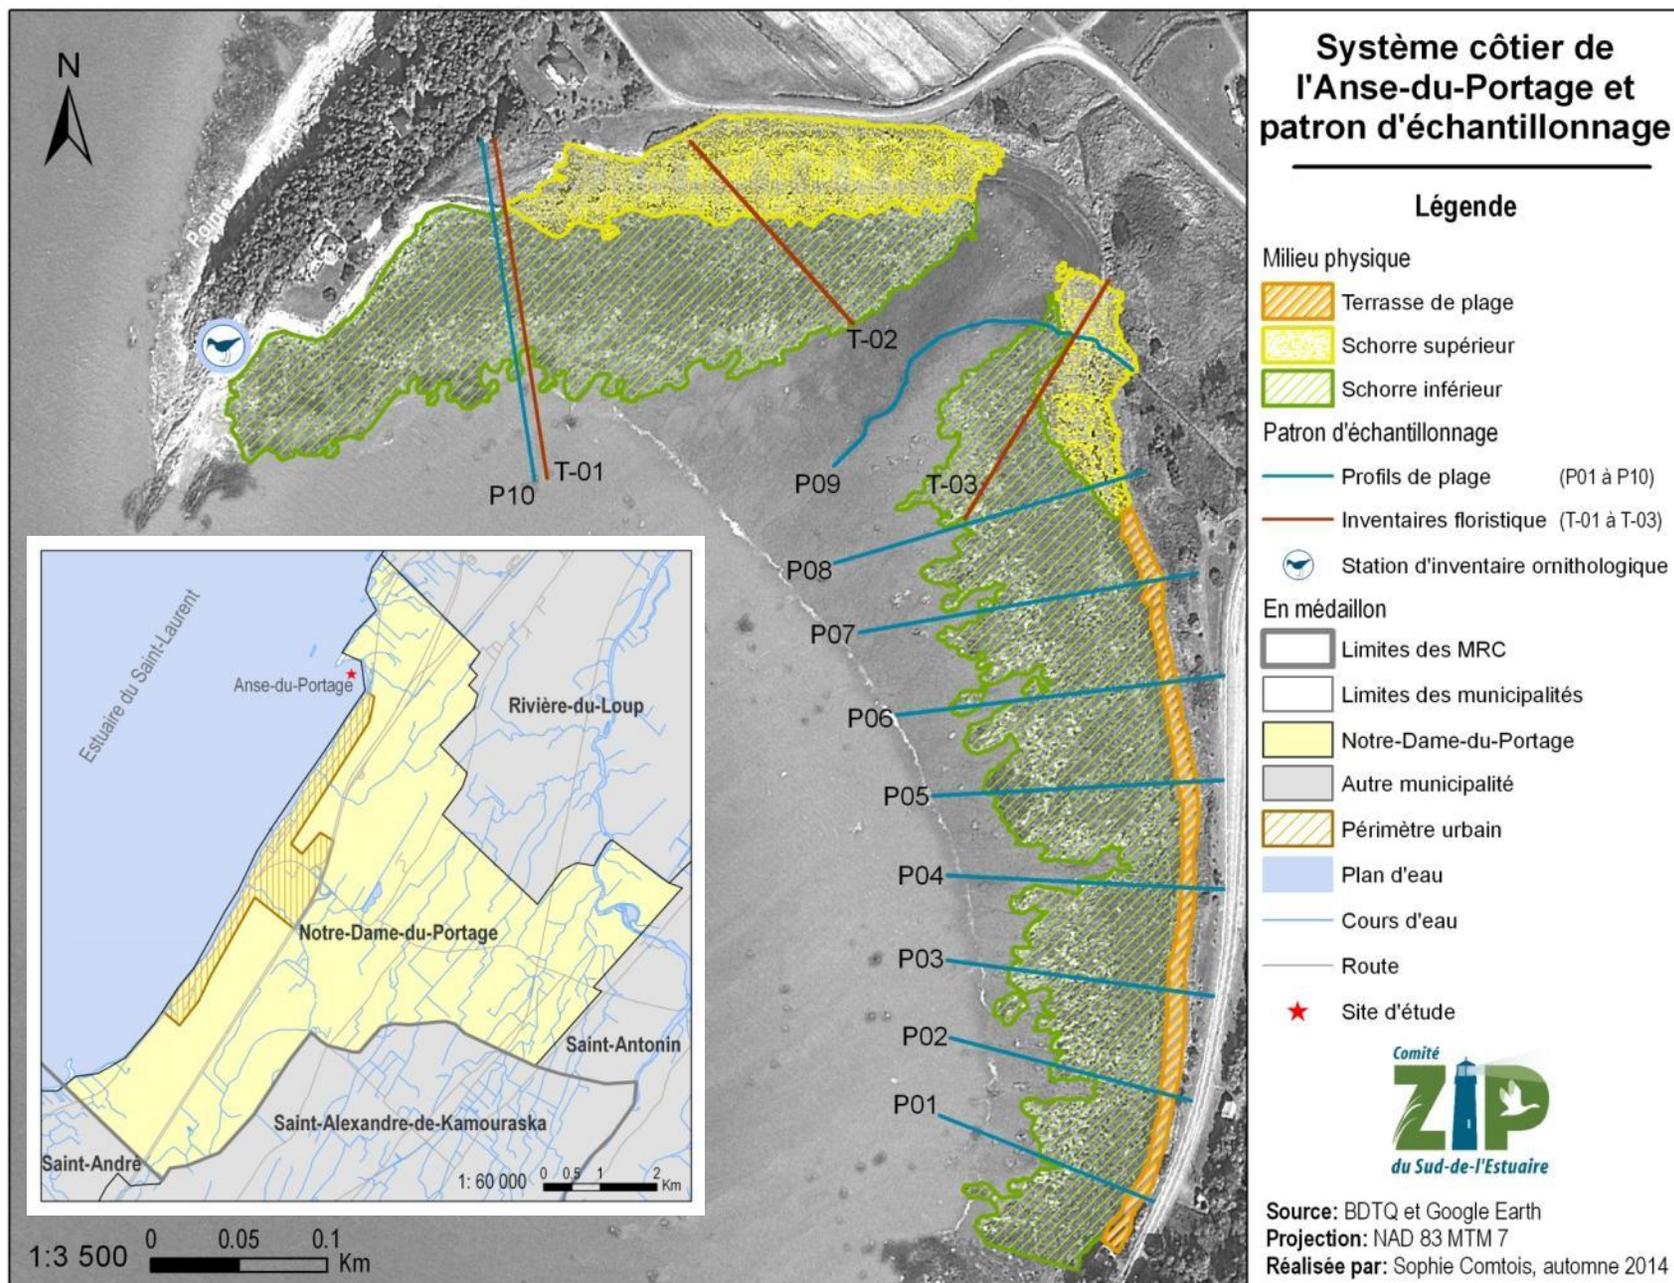
Figure 1. Localisation de la municipalité de Notre-Dame-du-Portage (en médaillon) et carte présentant le système côtier de l'Anse-du-Portage ainsi que la localisation des transects et stations d'échantillonnage du site d'étude.

Pour le projet de l'Anse-du-Portage, dix transects (ou profils) perpendiculaires à la côte ont été réalisés (Figure 1) et levés à six reprises en 2014 (3 et 16 juin, 14 juillet, 27 août, 10 septembre et 21 novembre). Les profils 1 à 7 sont positionnés le long d'une terrasse de plage à marais maritime, alors que les profils 8 et 10 sont localisés sur une côte à marais maritime typique. Le profil 9 suit le lit du ruisseau intermittent au centre de l'anse. Les levés étaient généralement effectués au moment des grandes marées dans le but d'obtenir un portrait plus clair de l'évolution saisonnière de la côte. En effet, les grandes marées façonnent davantage le profil d'une plage par rapport aux marées moyennes, rendant les modifications plus remarquables. Les profils réalisés en date du 3 juin étaient quant à eux, destinés à obtenir le profil de la plage d'hiver.

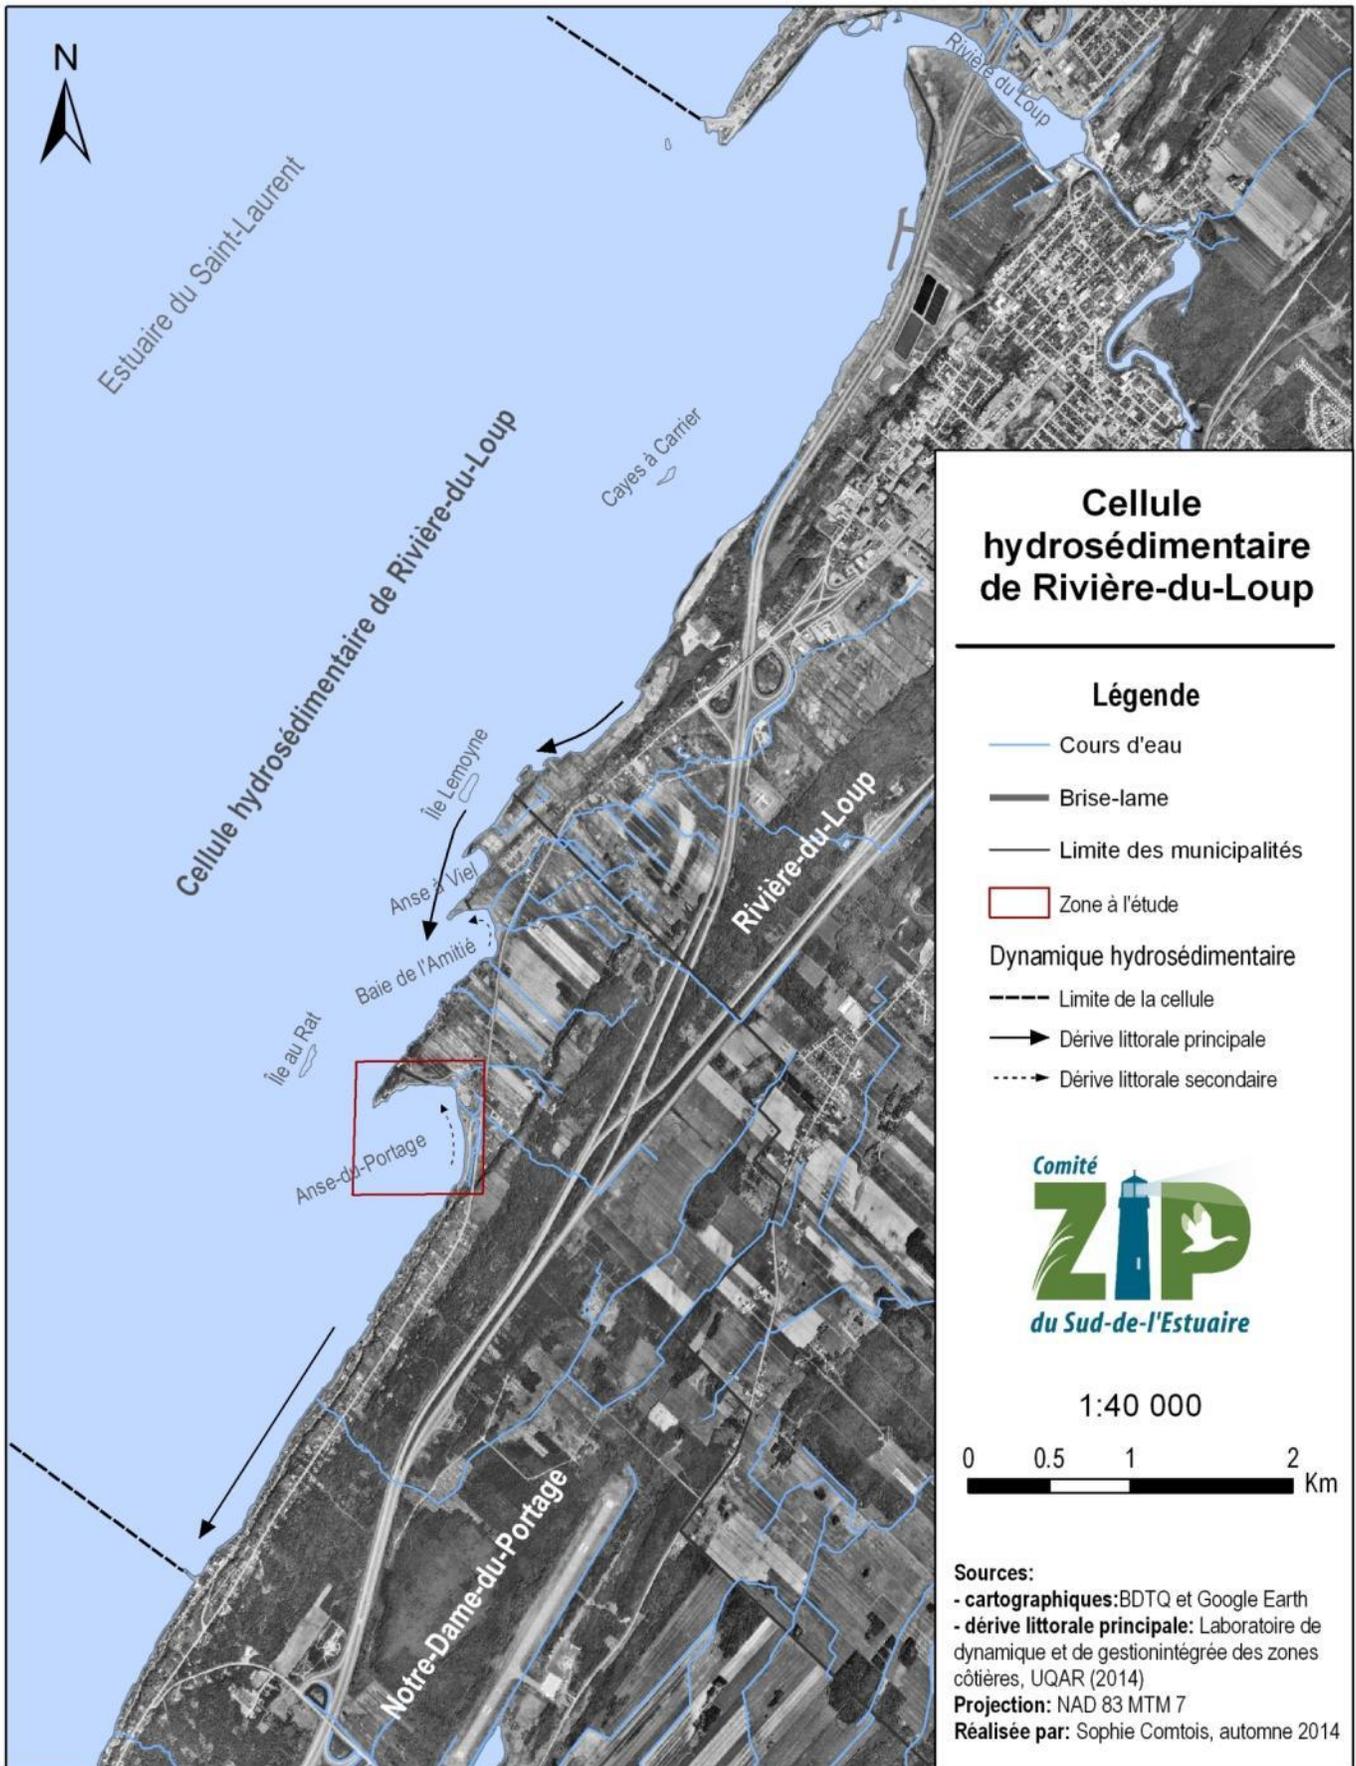
Figure 2. Carte de la cellule hydrosédimentaire de Rivière-du-Loup et direction de la dérive littorale.

Le secteur de Rivière-du-Loup est soumis à un cycle de marée de type semi-diurne, dont le marnage varie entre une amplitude de 3,8 mètres en période de marée moyenne, à 5,6 mètres lors de grande marée. La hauteur maximale atteinte par la colonne d'eau lors des pleines mers supérieures de grandes marées est de 6,2 mètres au-dessus du zéro des cartes (Tableau 1). Selon les enregistrements effectués par la station maritime de l'Île Rouge, les vents les plus forts proviennent principalement des secteurs sud-ouest, ouest, nord-ouest et nord-est (Meunier et al, 2009). À Rivière-du-Loup, le secteur nord-est est exposé aux fetchs les plus longs. Conséquemment, les vagues qui influençant le plus significativement la côte proviennent du sud-ouest (Dionne, 1986). L'Anse-du-Portage est orienté de la même façon, cependant, les nombreuses îles à proximité, dont l'archipel des Pèlerins, limitent le fetch, donc la force des vagues à la côte. Finalement, les études menées par le Laboratoire de dynamique et de gestion intégrée des zones côtières (LDGIZC-UQAR) indiquent que, pour la **cellule sédimentaire**² de Rivière-du-Loup, qui inclut l'Anse-du-Portage, le sens de la dérive littorale principale s'effectue du nord-est vers le sud-ouest (Figure 2).

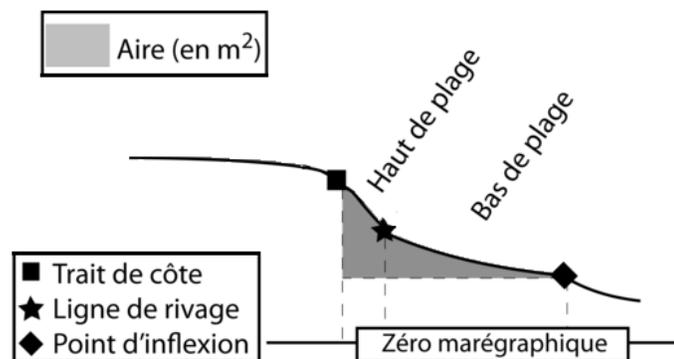
Figure 5. Illustration de la méthode de calcul des volumes sédimentaires (en m^3/m linéaire de côte). (Adapté de Joyal et Morissette, 2013).

normalisé en fonction de la longueur des segments côtiers (haute plage, slikke, estran, etc.) produit le volume sédimentaire disponible par mètre linéaire de côte (Figure 5) (Joyal et Morissette, 2013).

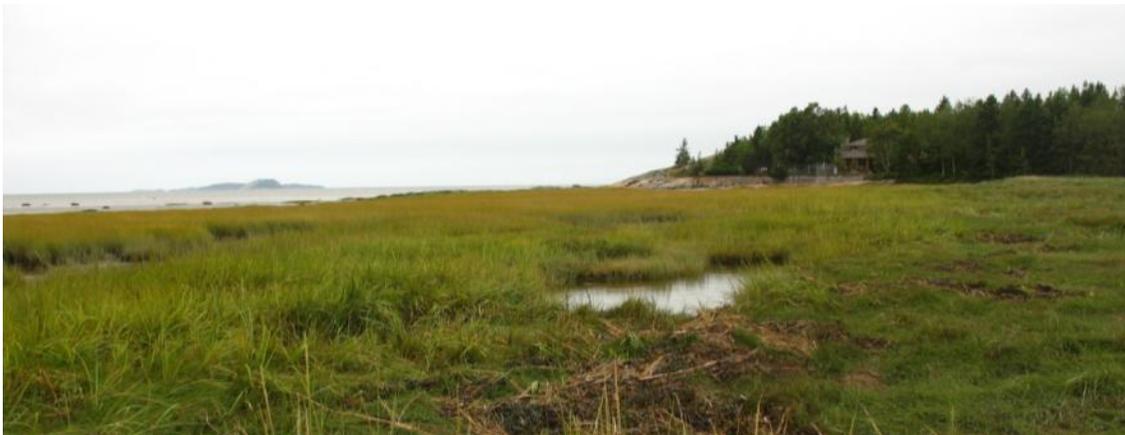
Figure 6. Exemple d'un marais maritime.

Près de la moitié (46 %) de la cellule hydrosédimentaire est constituée de marais maritimes (Figure 6), soit 7,53 km (Figure 10 - médaillon). Ils sont majoritairement localisés dans la municipalité de Rivière-du-Loup (secteur nord-est de la cellule hydrosédimentaire- Figures 10 à 12).

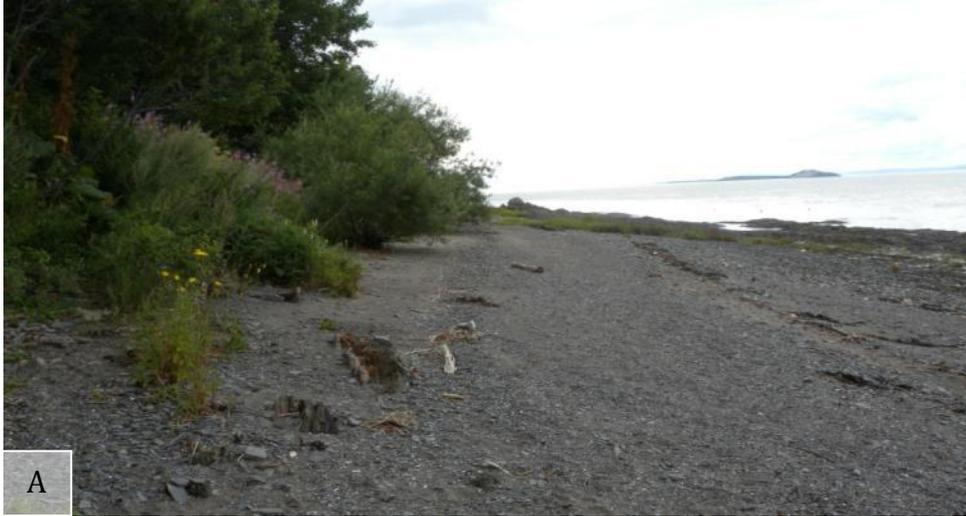
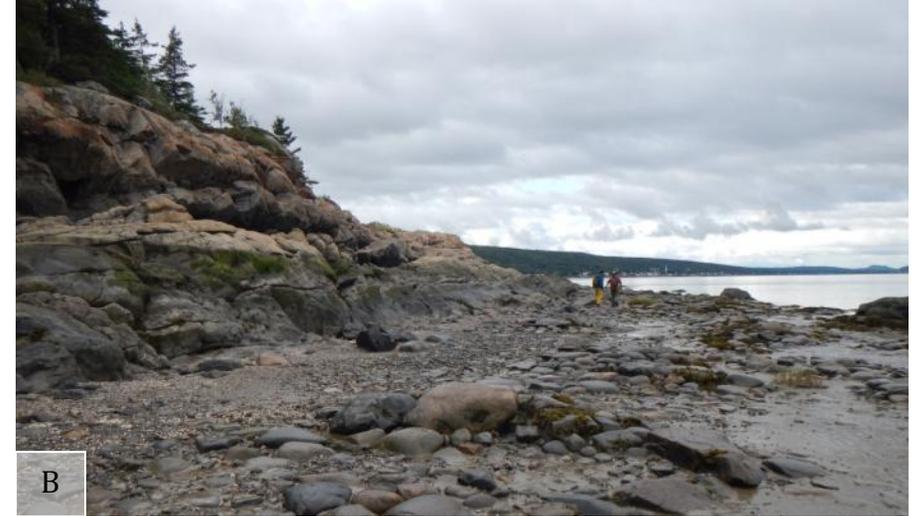
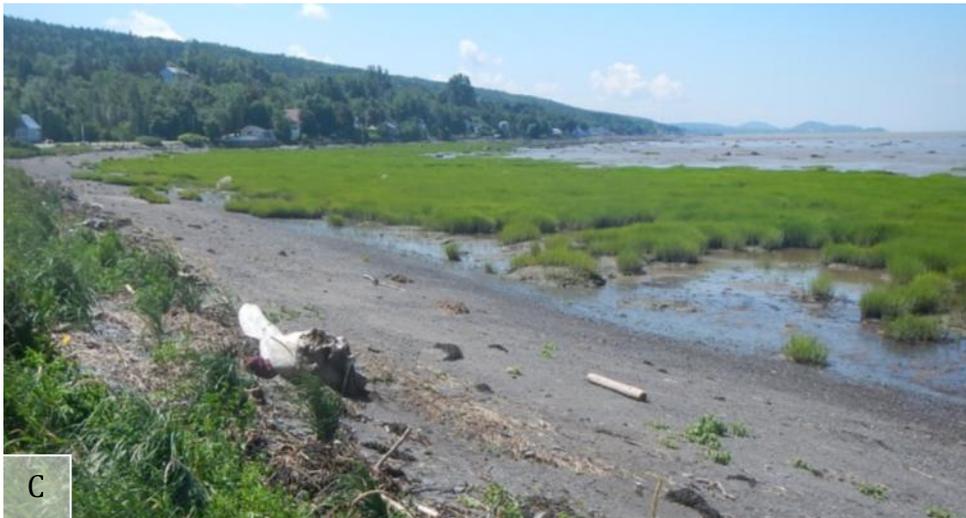
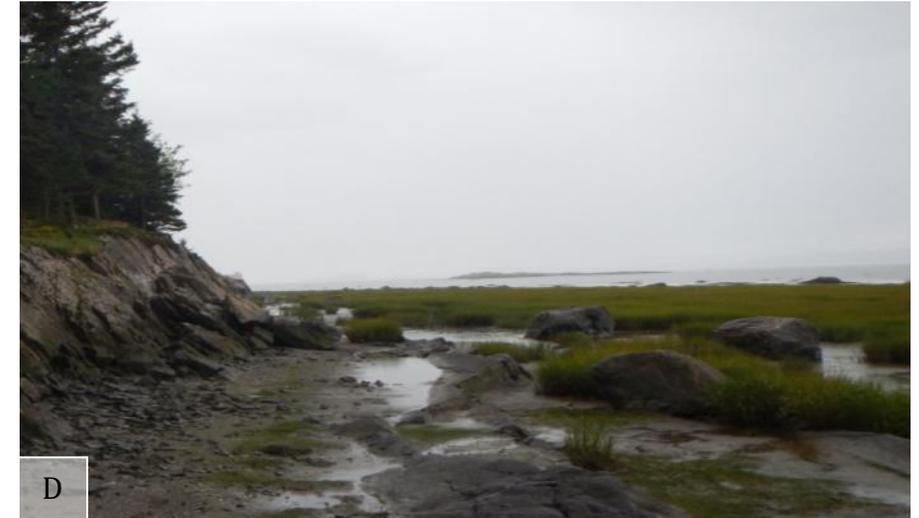
Figure 7. Exemple de différents types de côtes présents dans la cellule hydrosédimentaire de Rivière-du-Loup : A) une terrasse de plage; B) une côte rocheuse; les côtes mixtes C) une terrasse de plage à marais maritime et D) une côte rocheuse à marais maritime.

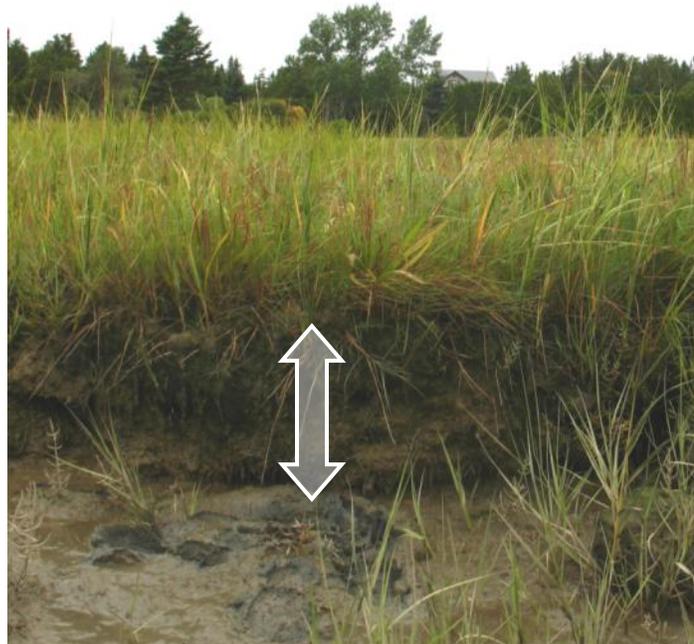
Figure 8. Microfalaise active (marquée par une flèche double) au niveau de la ligne de rivage dans le marais maritime de l'Anse-du-Portage.

Les résultats précédents dressent donc le portrait de la cellule hydrosédimentaire en entier. À l'Anse-du-Portage, plus spécifiquement, deux types de côtes prédominent, soit les terrasses de plage à marais maritime et les côtes à marais maritime. La ligne de rivage des marais (interface entre les schorres supérieurs et inférieurs) de l'Anse est majoritairement caractérisée par une microfalaise peu végétalisée, signe de l'activité (érosion) de la côte à ces endroits (Figure 8). Cependant, les schorres supérieur et inférieur sont bien établis, surtout dans le secteur nord du site.

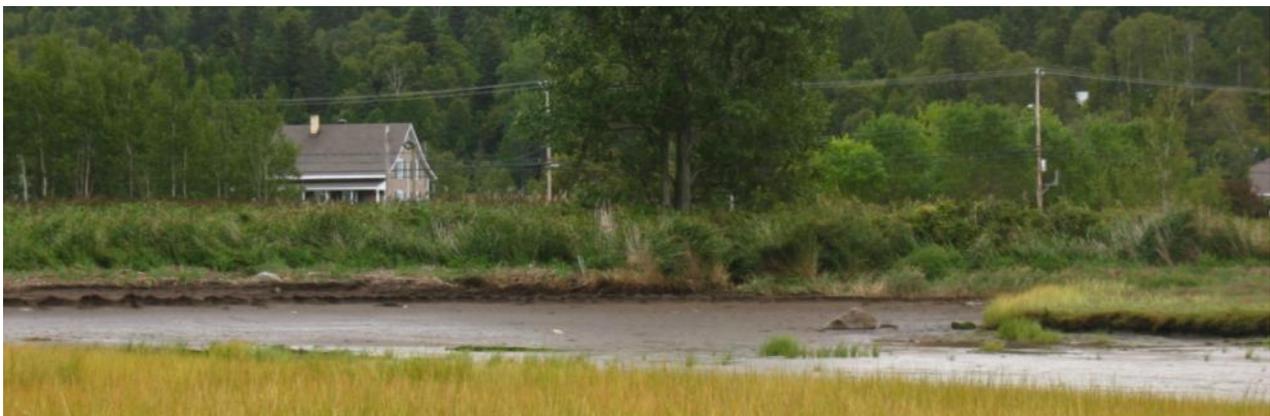
Une petite section de côte à terrasse de plage est encaissée au fond de l'Anse, près du cours d'eau intermittent. Une microfalaise active est visible à la limite entre la ligne de rivage et le trait de côte sur la totalité de ce segment côtier, signe de l'érosion qui s'y produit (Figure 9).

Figure 9. Érosion de la ligne de rivage sur la terrasse de plage à l'Anse-du-Portage.

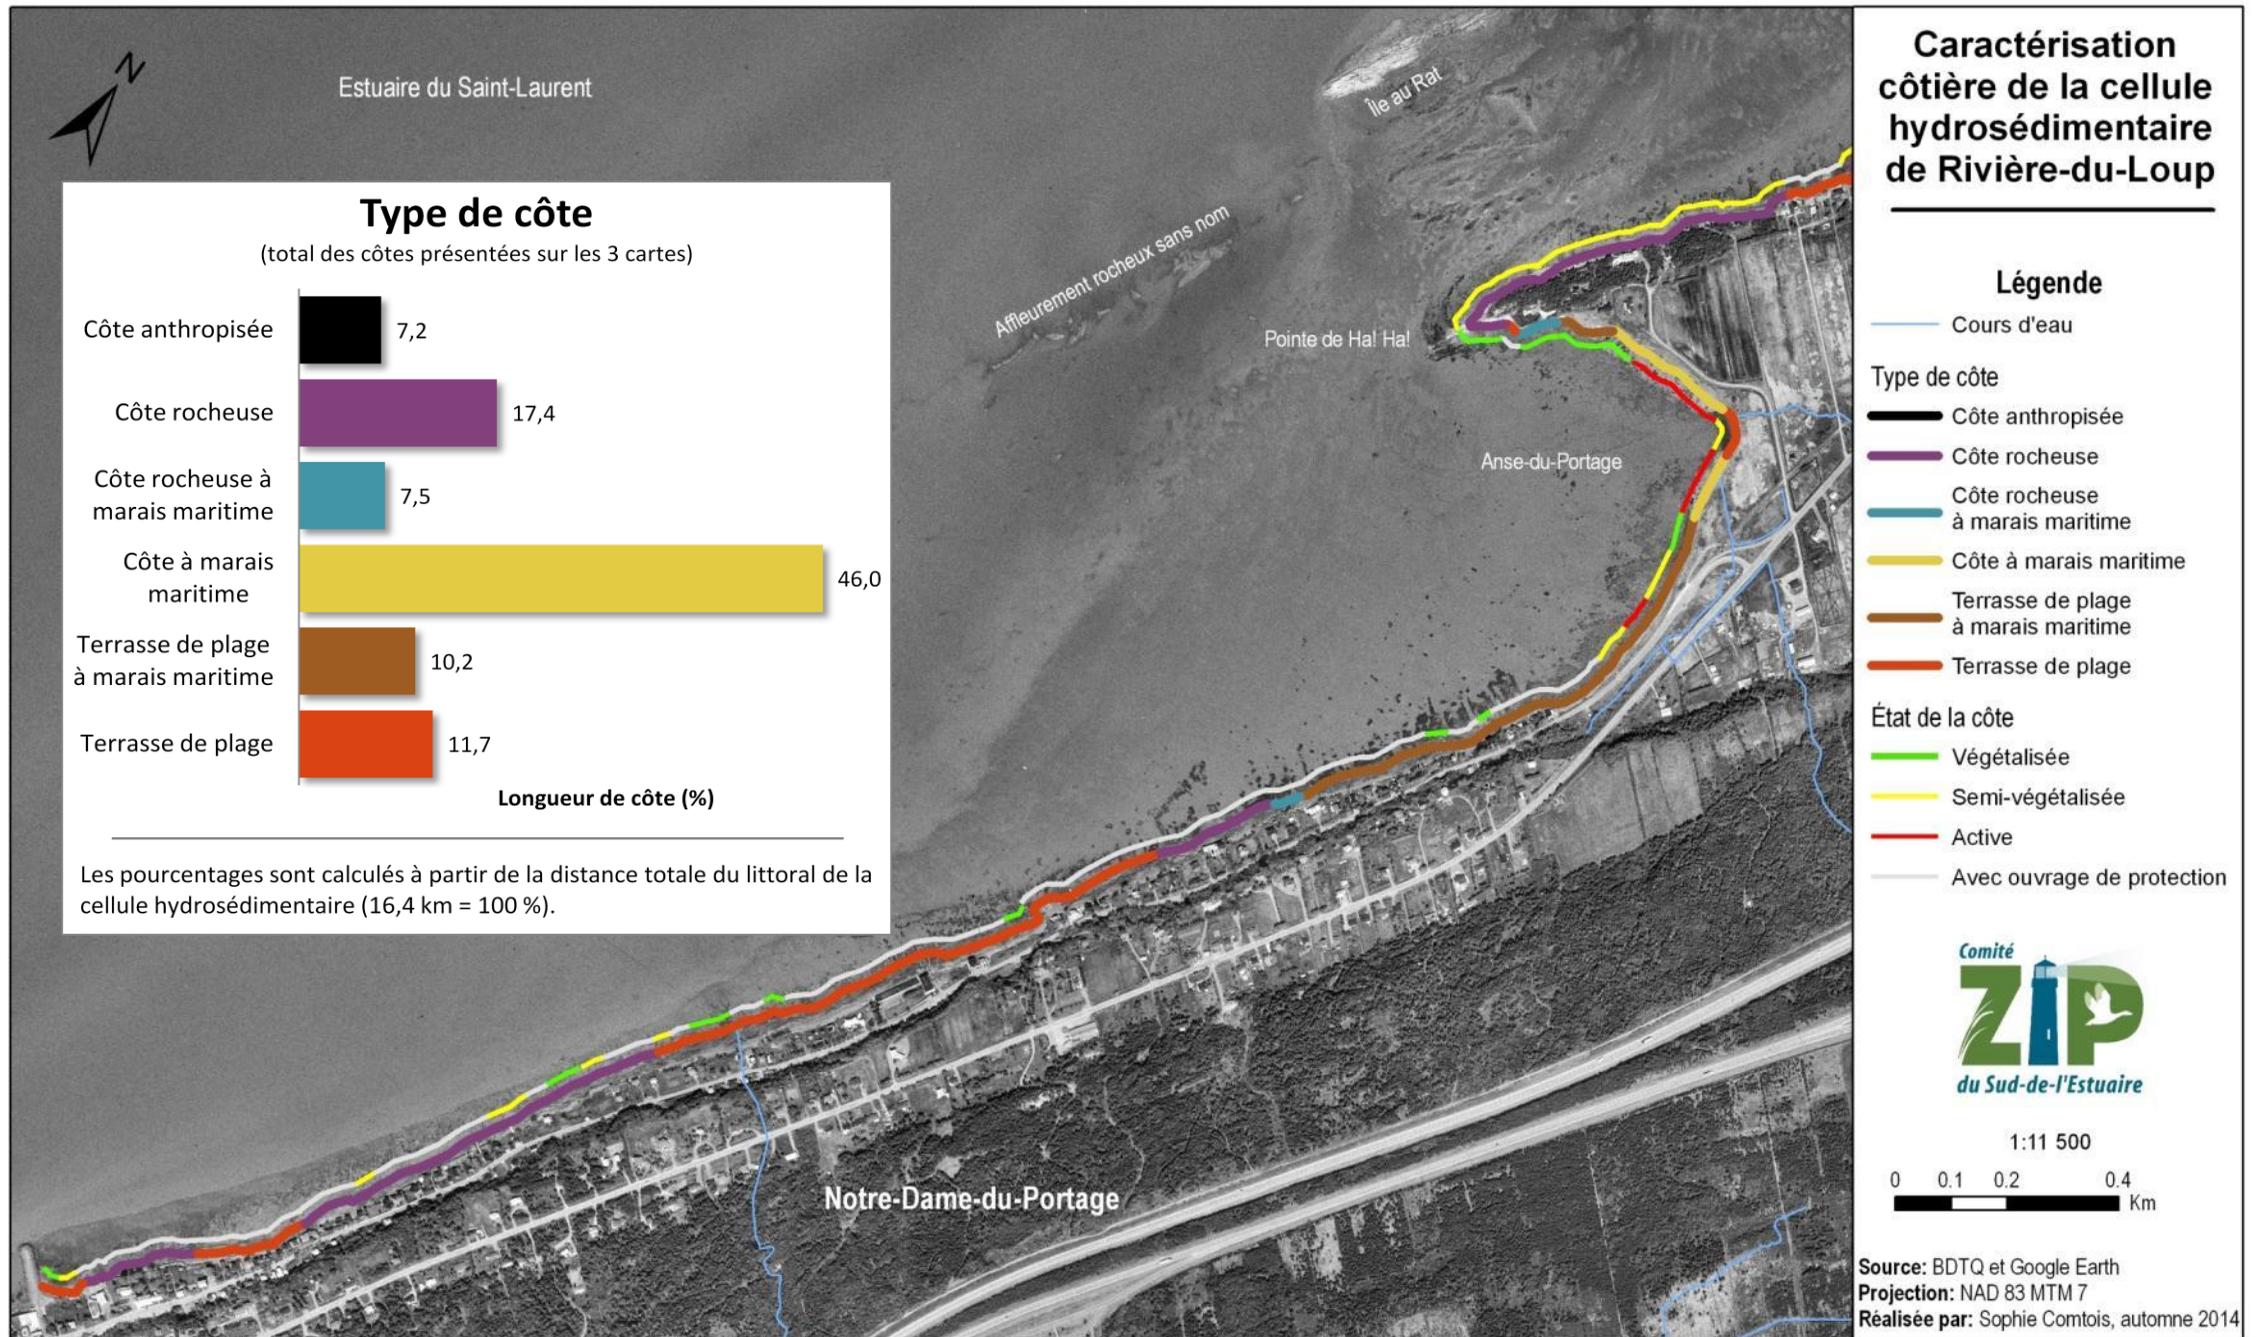
Figure 10. Caractérisation côtière (carte 1 de 3) et tableau synthèse (en médaillon) des systèmes côtiers de la cellule hydrosédimentaire de Rivière-du-Loup.

La totalité de la zone côtière de la cellule hydrosédimentaire de Rivière-du-Loup a été caractérisée, soit un secteur de 16,38 km s'étendant du quai de Rivière-du-Loup à celui de Notre-Dame-du-Portage. Les résultats sont présentés dans les figures 10 à 12 ainsi que sous forme de tableau à l'annexe 2.

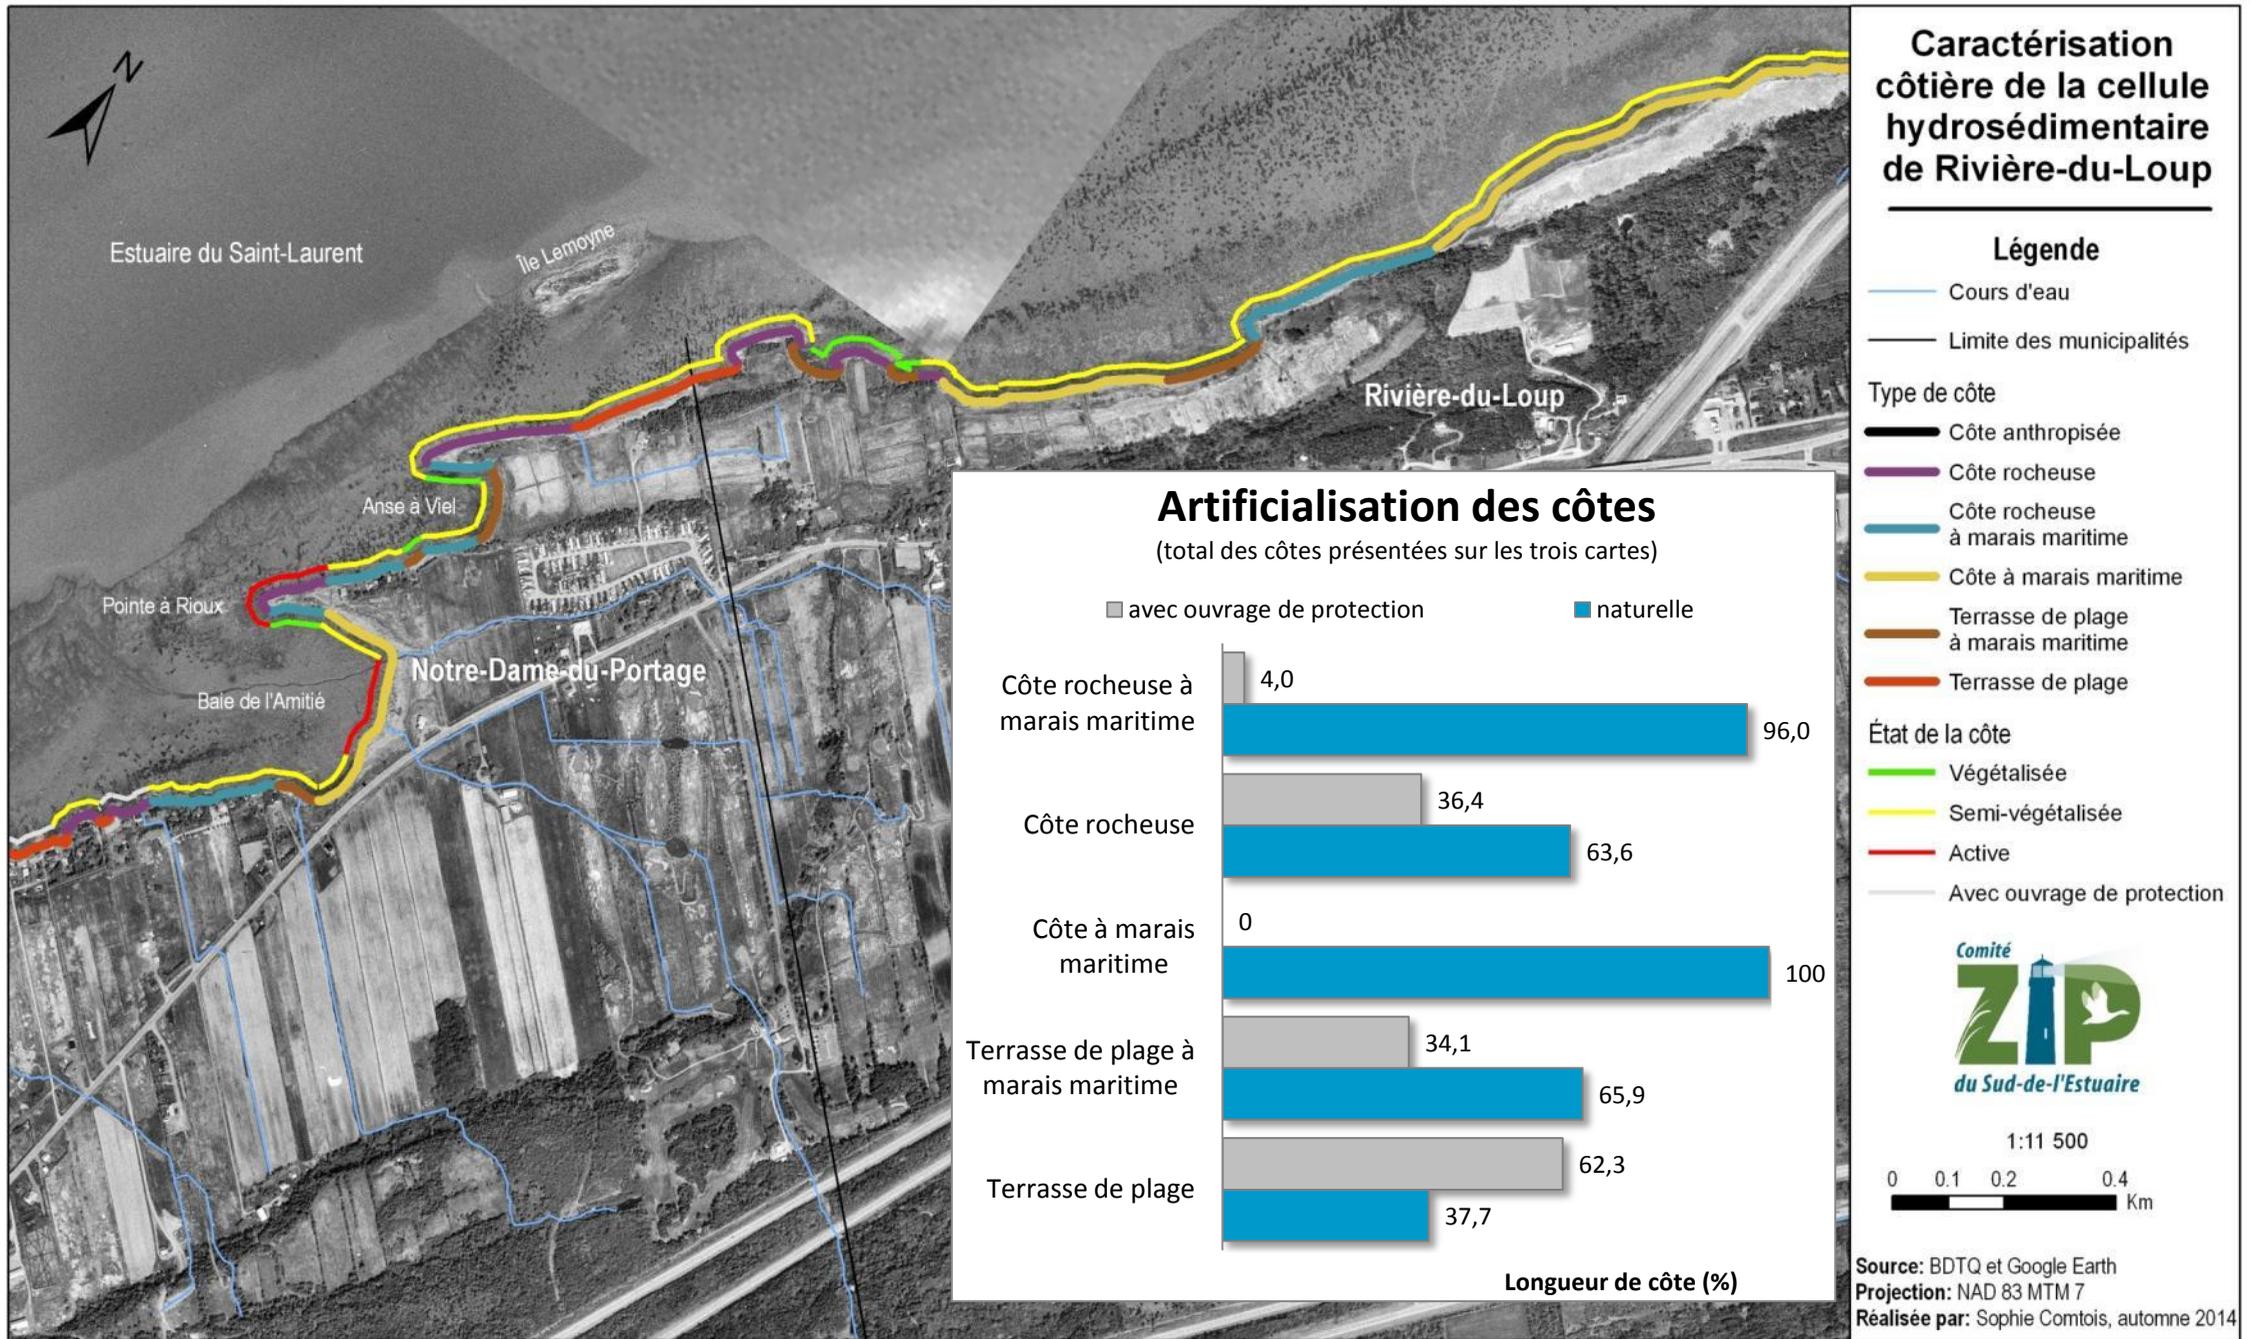
Figure 11. Caractérisation côtière (carte 2 de 3) et tableau synthèse (en médaillon) de l'artificialisation des côtes de la cellule hydrosédimentaire de Rivière-du-Loup.

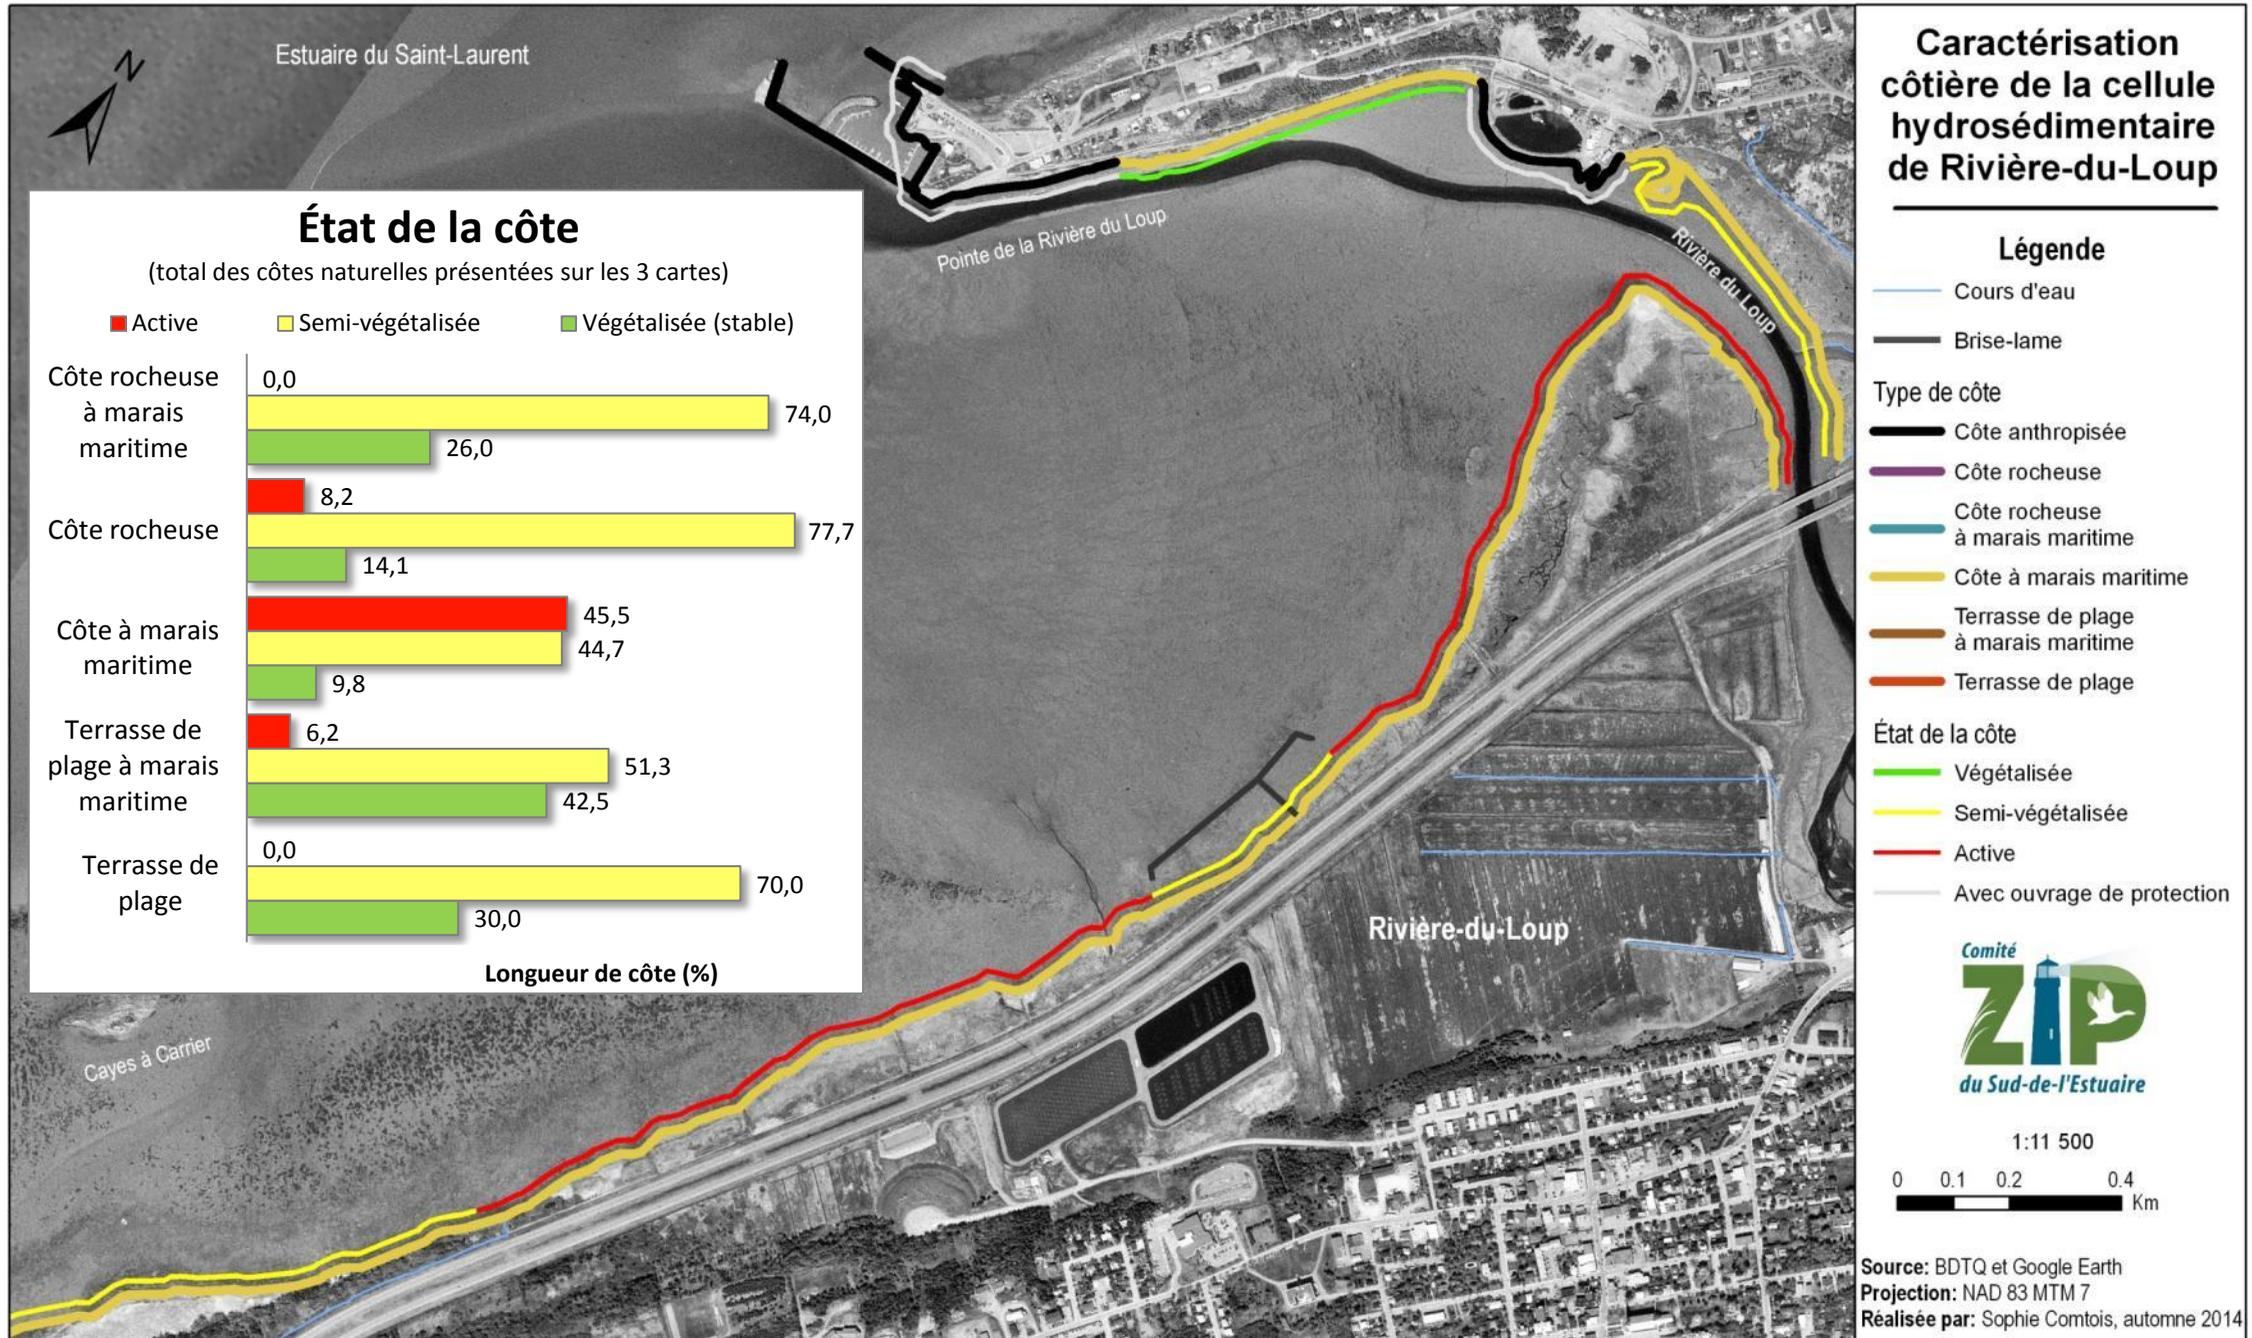
Figure 12. Caractérisation côtière (carte 3 de 3) et tableau synthèse (en médaillon) de l'état des côtes de la cellule hydrosédimentaire de Rivière-du-Loup.

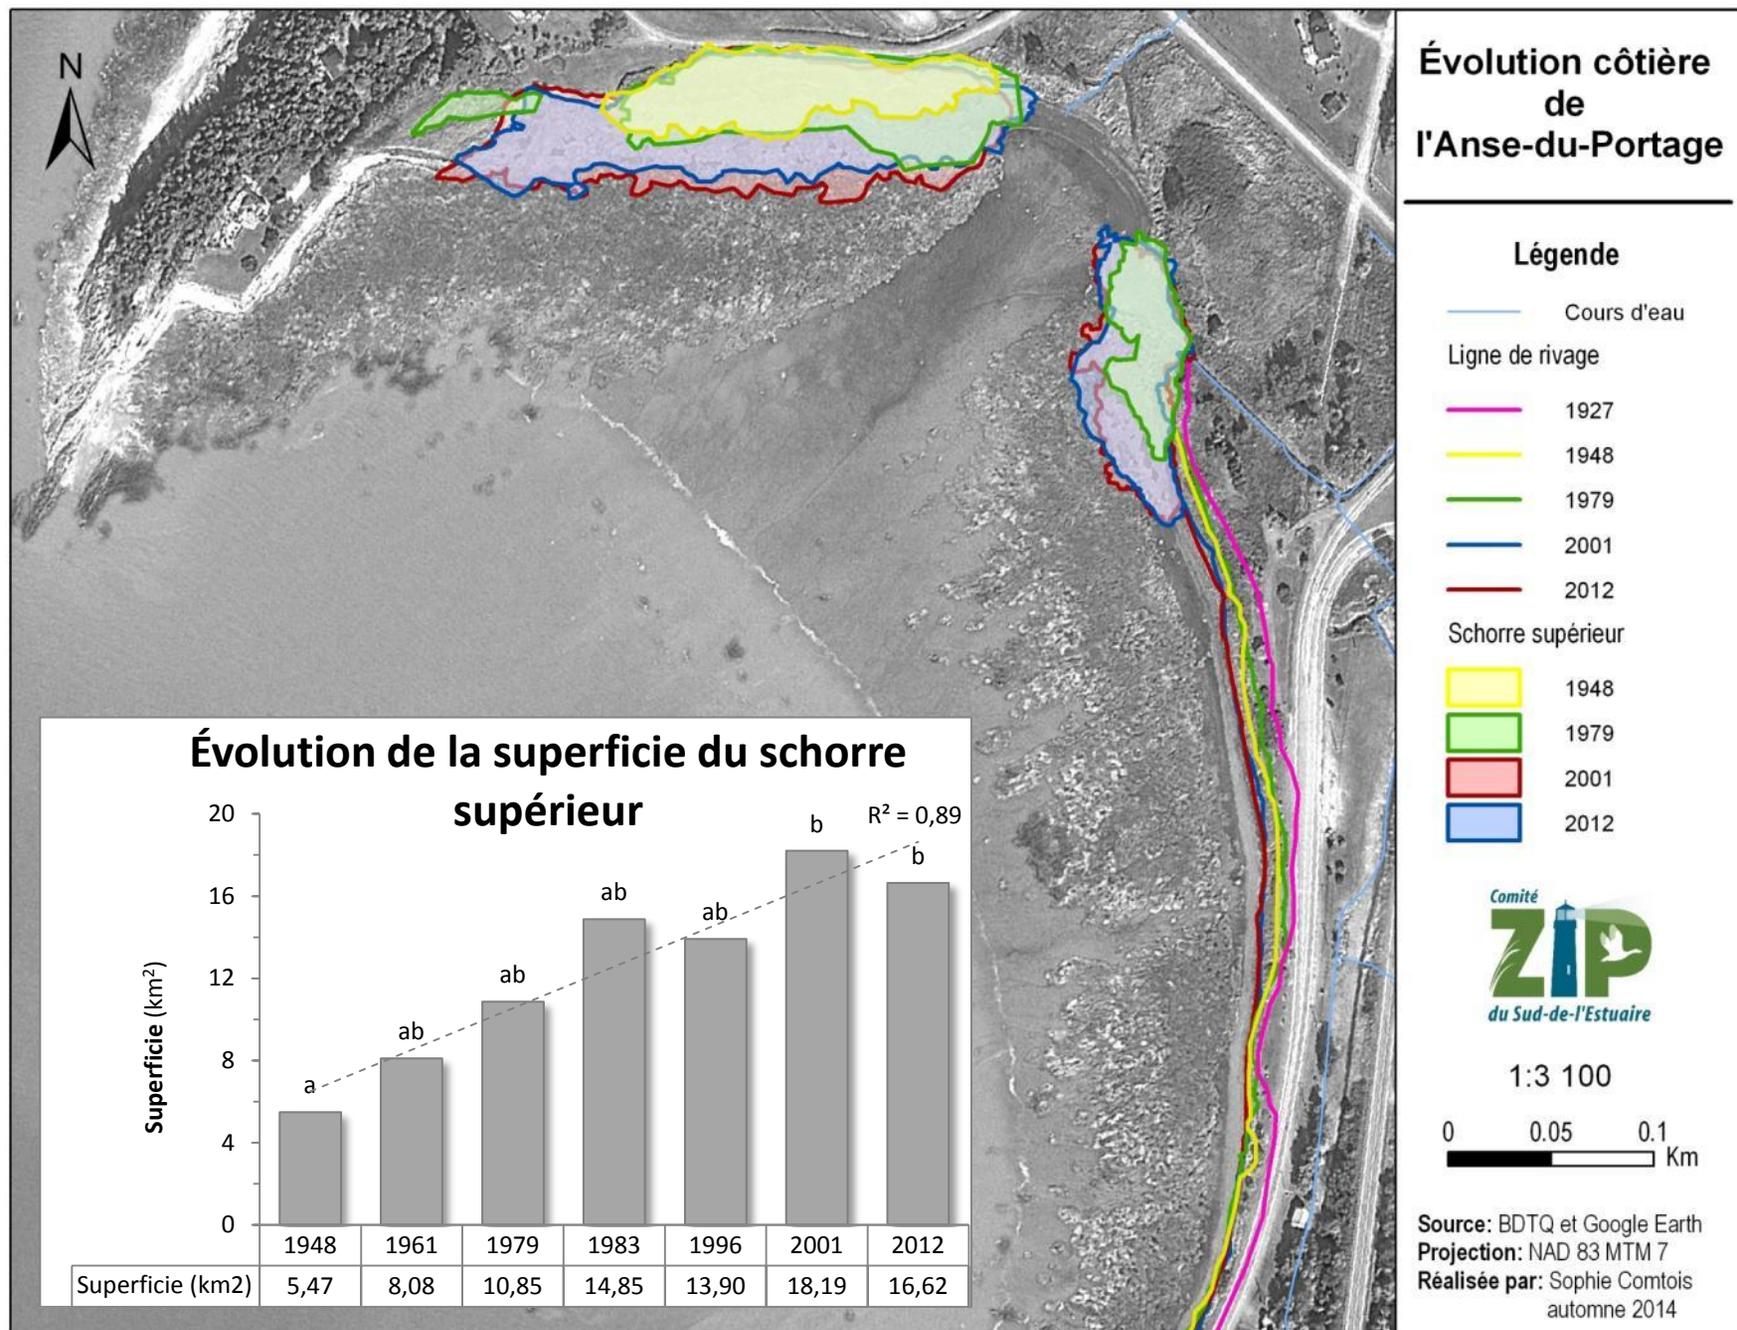
Figure 13. Évolution de la ligne de rivage et du schorre supérieur de l'Anse-du-Portage.

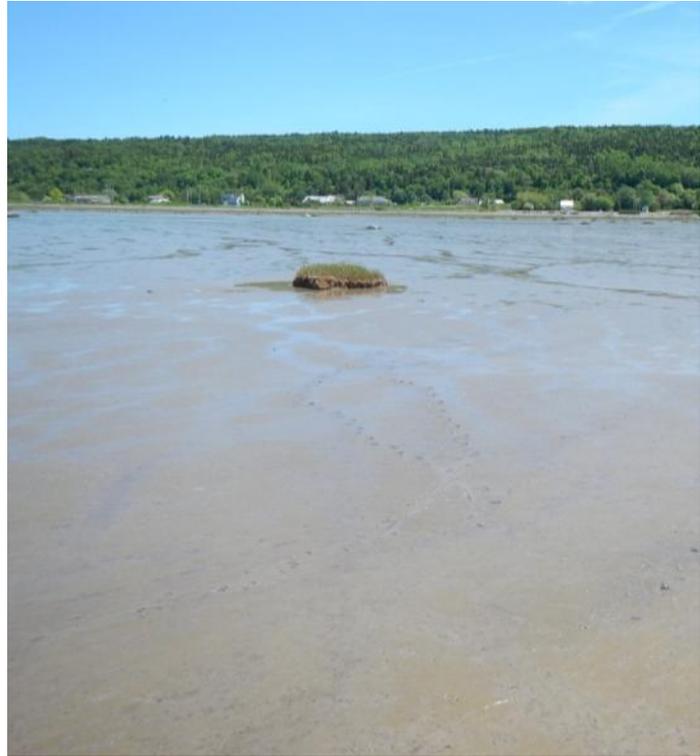
Figure 14. Slikke, ou vasière maritime, avec un radeau de schorre au moment d'une basse mer

0,42 %. Cette section du système côtier de l'Anse est composée de matériaux fins (argile, silt, vase) avec des radeaux de spartine dispersés et quelques blocs erratiques d'origine glacielle sur lesquels s'accrochent des colonies éparses d'ascophylle noueuse (*Ascophyllum nodosum*) (Figure 14)

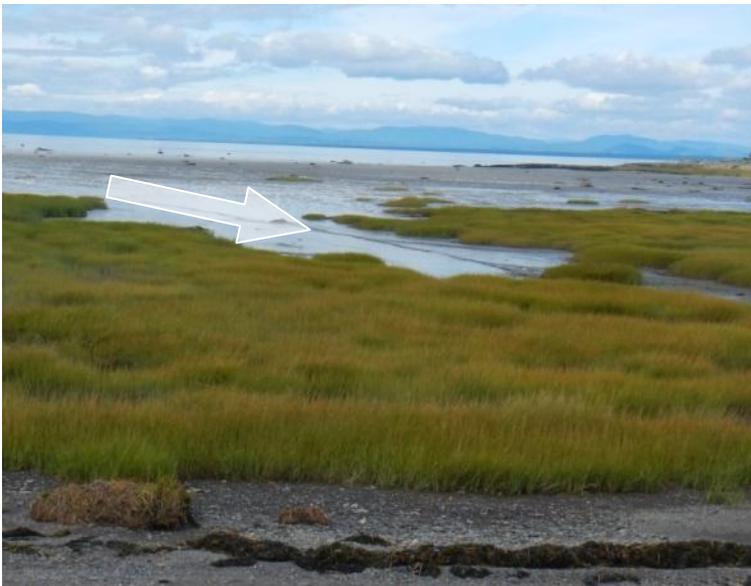
Figure 15. Chenal de marée, marqué par la flèche, dans le schorre inférieur.

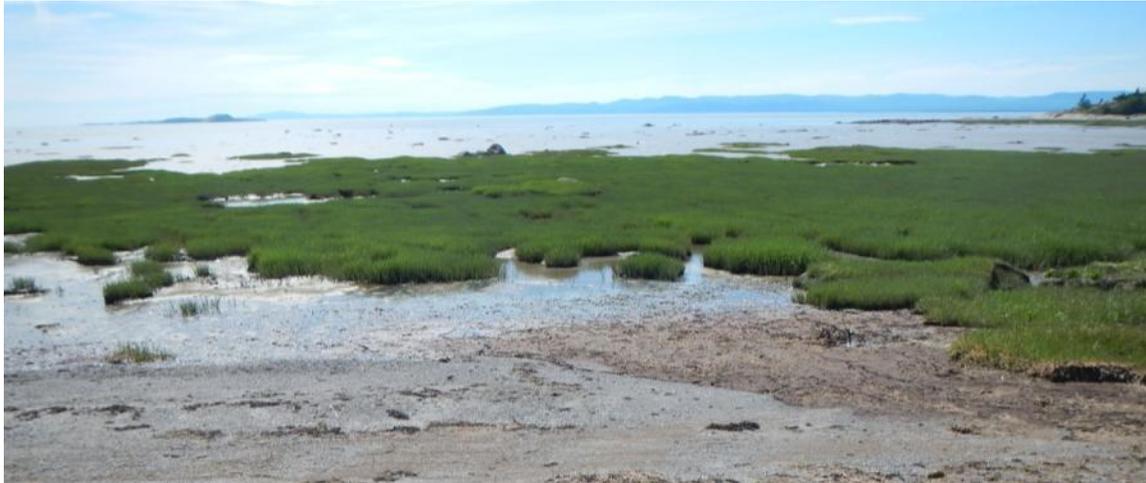
végétale installée dans le schorre supérieur est toujours halophyte, mais plus diversifiée que celle du schorre inférieur ce qui s'explique, en partie, par un temps et une fréquence de submersion beaucoup moins élevée. Il est à noter que les deux sections du schorre présentent des mares, marelles et chenaux de marée, dont le nombre s'intensifie du nord-est vers le sud-ouest du site (Figure 16).

Figure 16. Secteur du schorre inférieur présentant des marelles, chenaux et quelques radeaux de schorre.
