Caractérisation du système côtier de l'Anse-du-Portage

Comtois, S., É. Bachand et J-É. Joubert. 2015. Caractérisation du système côtier de l'Anse-du-Portage. Comité ZIP du Sud-de-l'Estuaire. Rimouski, Québec. 55 p.

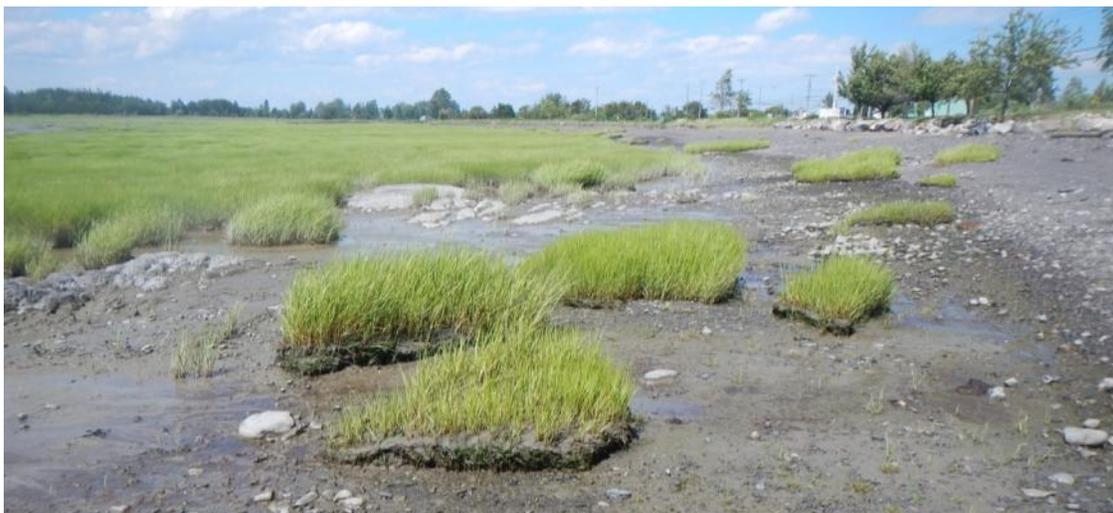
Le haut estran (plage) est relativement étroit, variant entre 5,46 mètres et 14,04 mètres. Il s'élargit continuellement entre les profils 1 et 3, puis devient variable. La pente la plus abrupte (14 %) s'observe au profil 1. La granulométrie se compose de sédiments grossiers (gravier galets sur sable grossier). Des radeaux de schorres et des blocs se retrouvent le long de la plage, principalement près de la flexure (Figure 17).

Figure 17. Radeaux de schorre et dallage de blocs visibles près de la flexure.

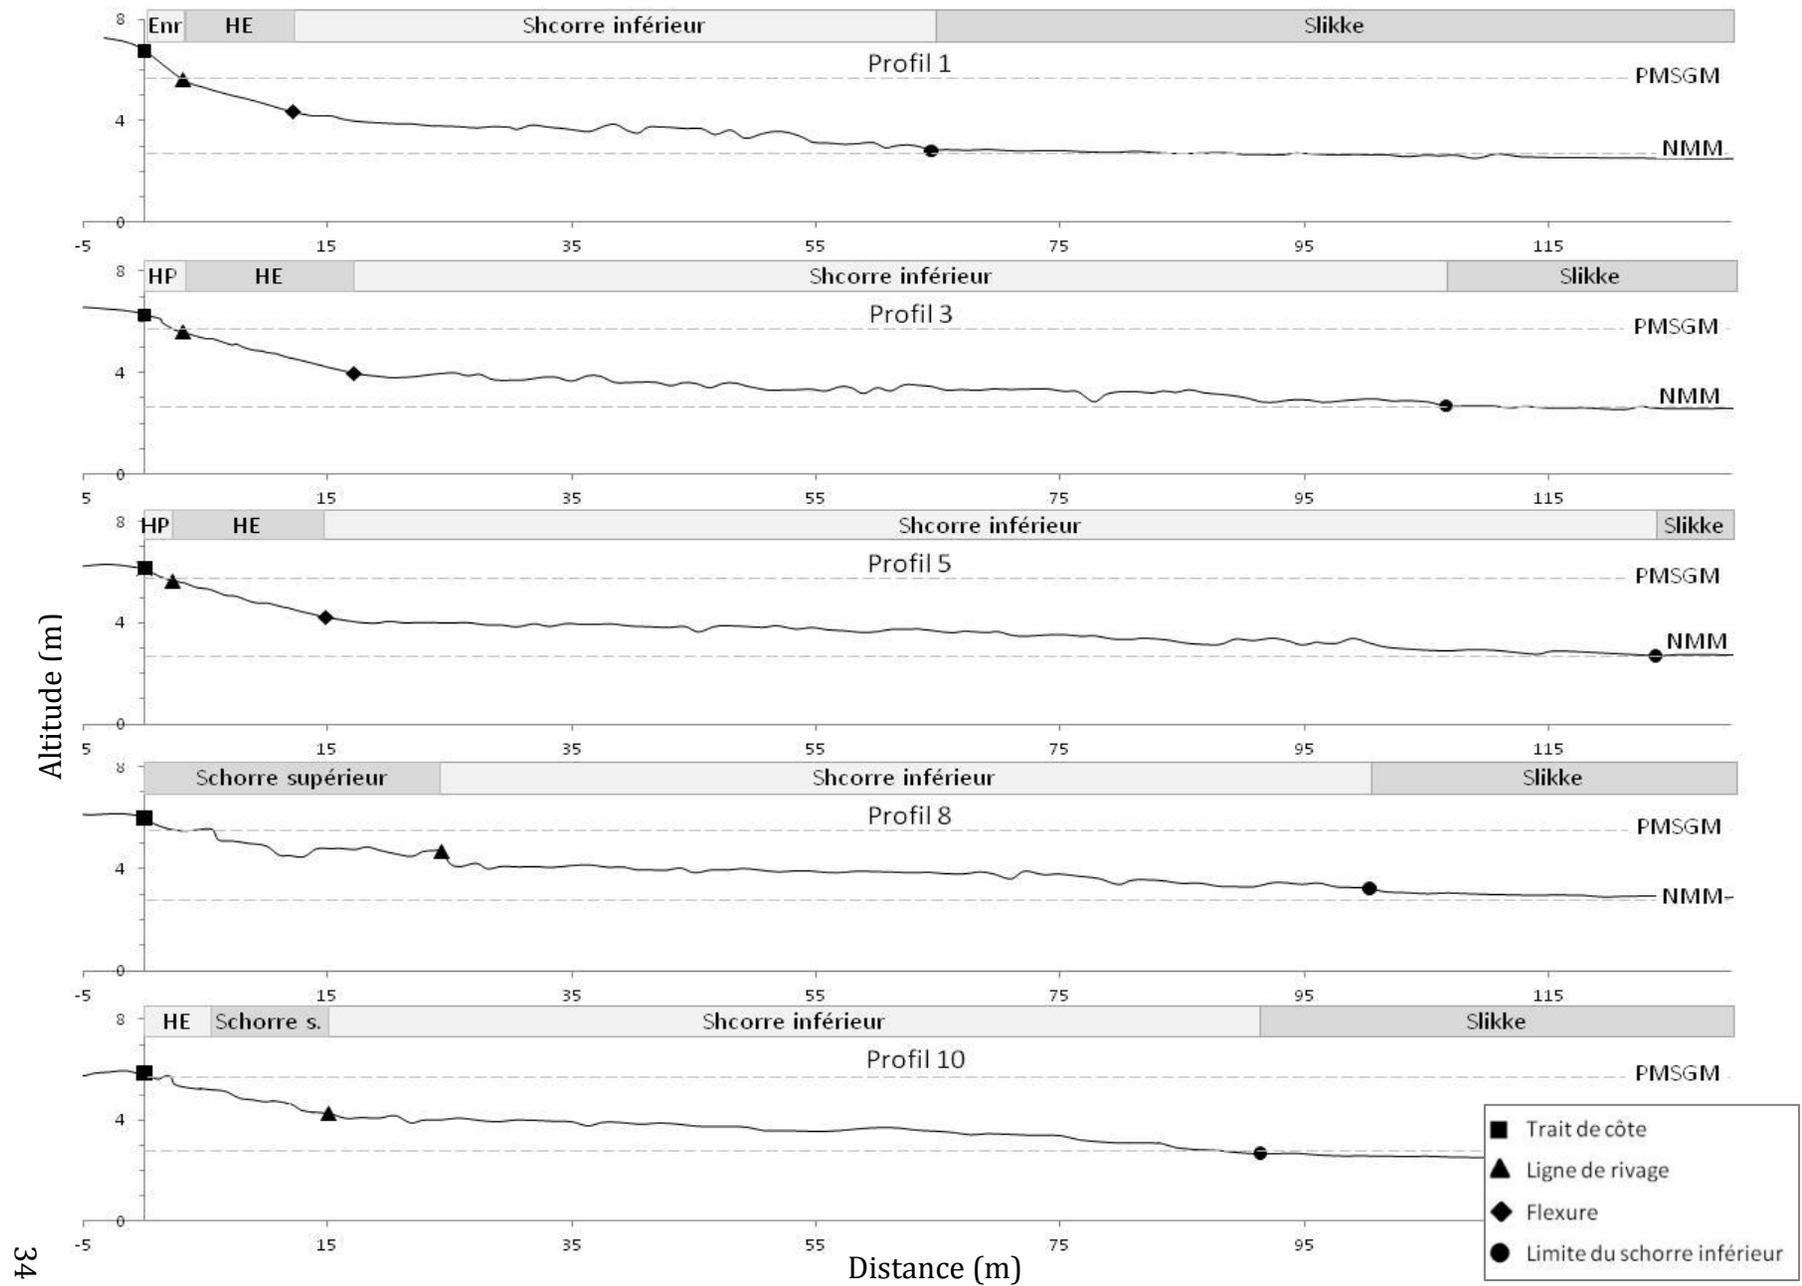
Les profils actuels de la zone côtière de l'Anse-du-Portage ont été tracés lors des levés topographiques. La figure 18 montre les profils des principaux types de côte de l'Anse. Les données quantitatives associées, soit la longueur, la pente et les volumes sédimentaires calculés pour chacun des segments côtiers, sont détaillées au tableau 7 de l'annexe 3. L'altitude mesurée au début de chacun des segments côtier fait l'objet du tableau 2.

Figure 18. Profils actuels des différents types de côte de l'Anse-du-Portage (Enr : enrochement; HE : haut estran; HP: haute plage; PMSGM : pleine mer supérieure de grande marée; NMM : niveau moyen des mers).

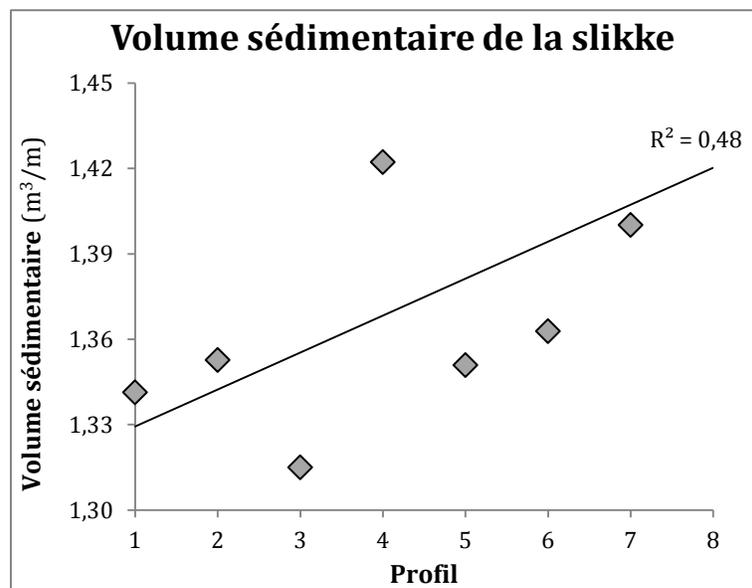
Les volumes sédimentaires standardisés (m^3/m de côte) sont présentés dans le tableau 7 de l'annexe 3. Les volumes sédimentaires les plus importants se retrouvent d'abord sur la haute plage, puis sur la slikke. Sur le haut estran, il y a une augmentation des volumes du profil 1 vers le profil 3. Il semble exister une corrélation entre le haut estran et la haute plage. En effet, plus le volume sédimentaire du haut estran est élevé, plus celui de la haute plage l'est aussi. Les volumes observés sur la slikke ne semblent pas présenter une telle interdépendance. Cependant, les volumes sédimentaires de la slikke augmentent globalement du sud-ouest vers le nord-est (c.-à-d. : vers l'intérieur de l'Anse), comme le montre le graphique de la figure 19. Dû à une variabilité importante des profils induite par les nombreuses mares, marelles et chenaux retrouvés dans les schorres, les calculs de volumes n'ont pas été effectués pour ces segments.

Figure 19. Évolution des volumes sédimentaires de la slikke du profil 1 à 8.

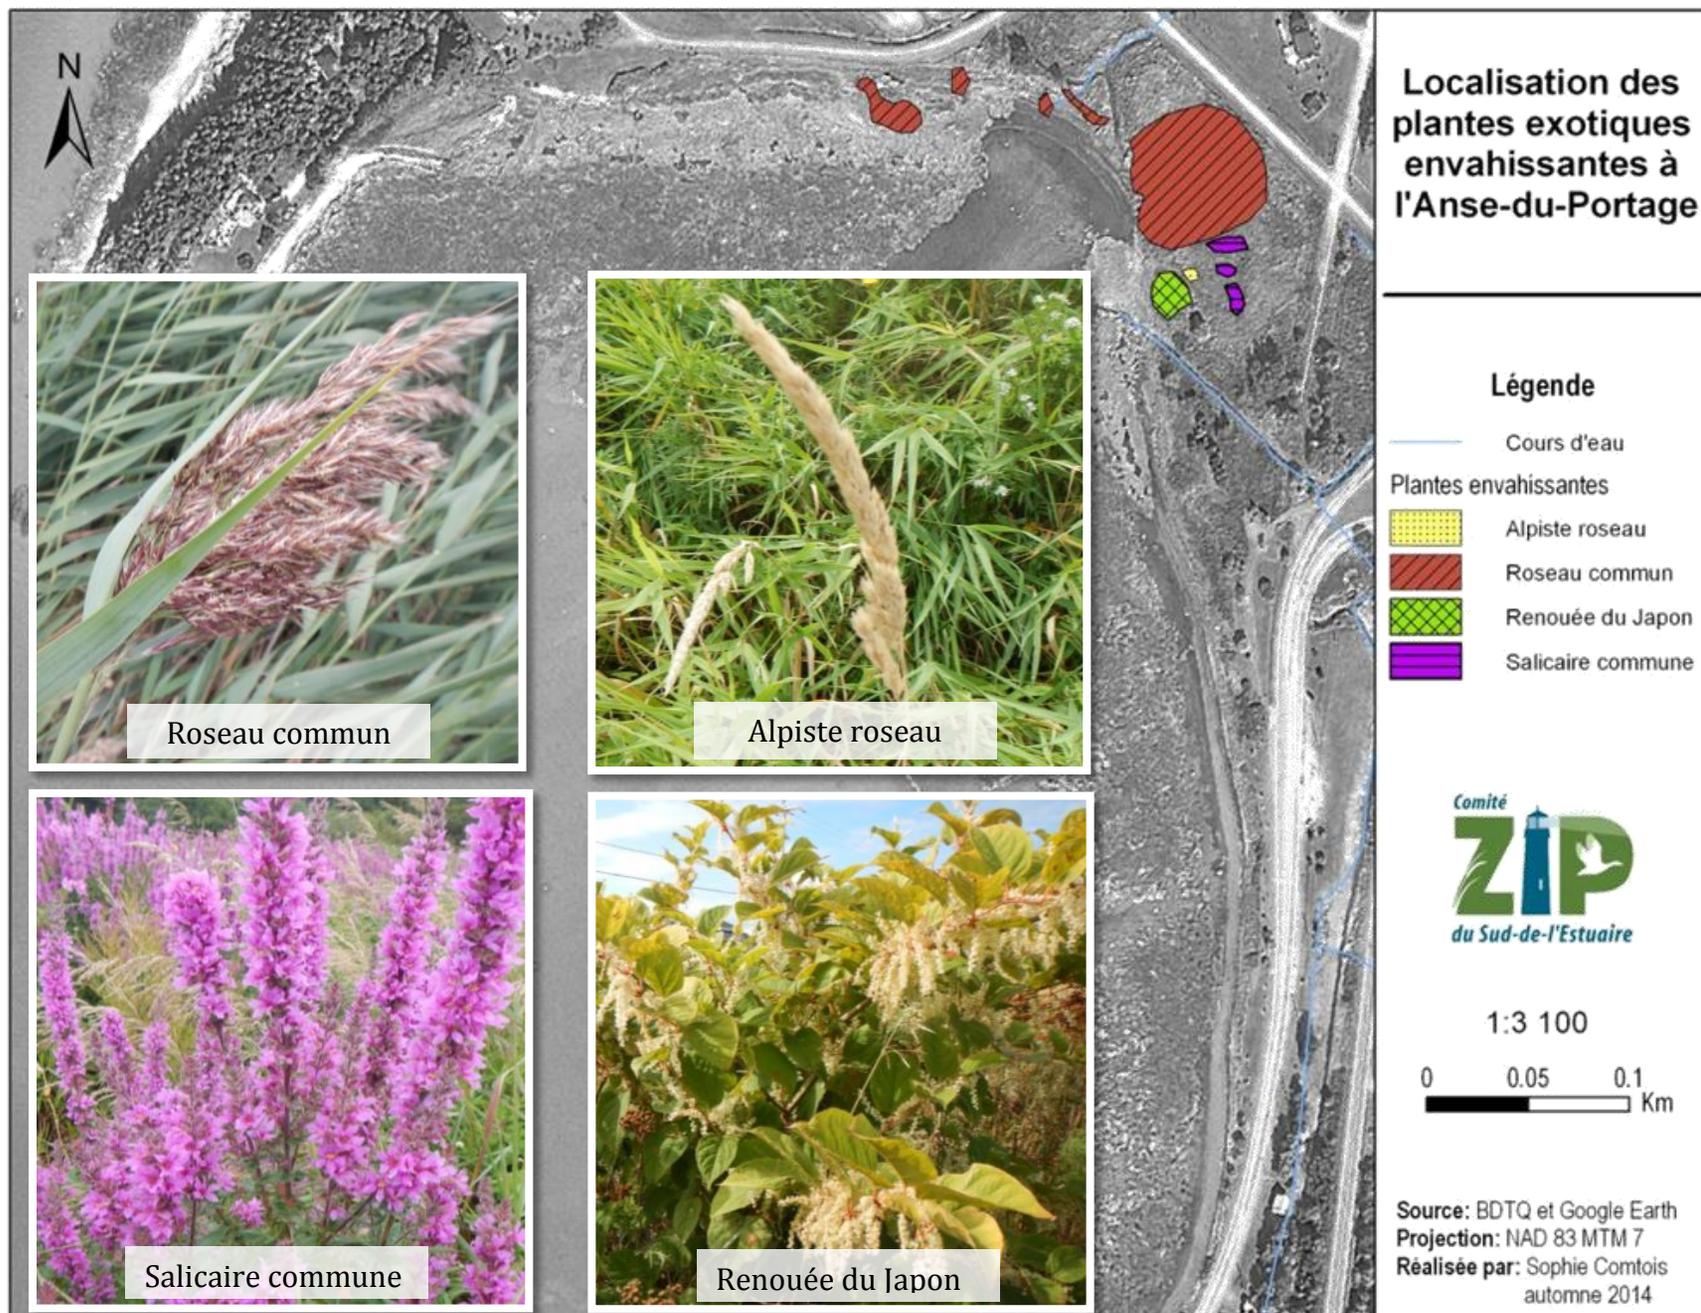
Figure 20. Localisation des plantes exotiques envahissantes à l'Anse-du-Portage.

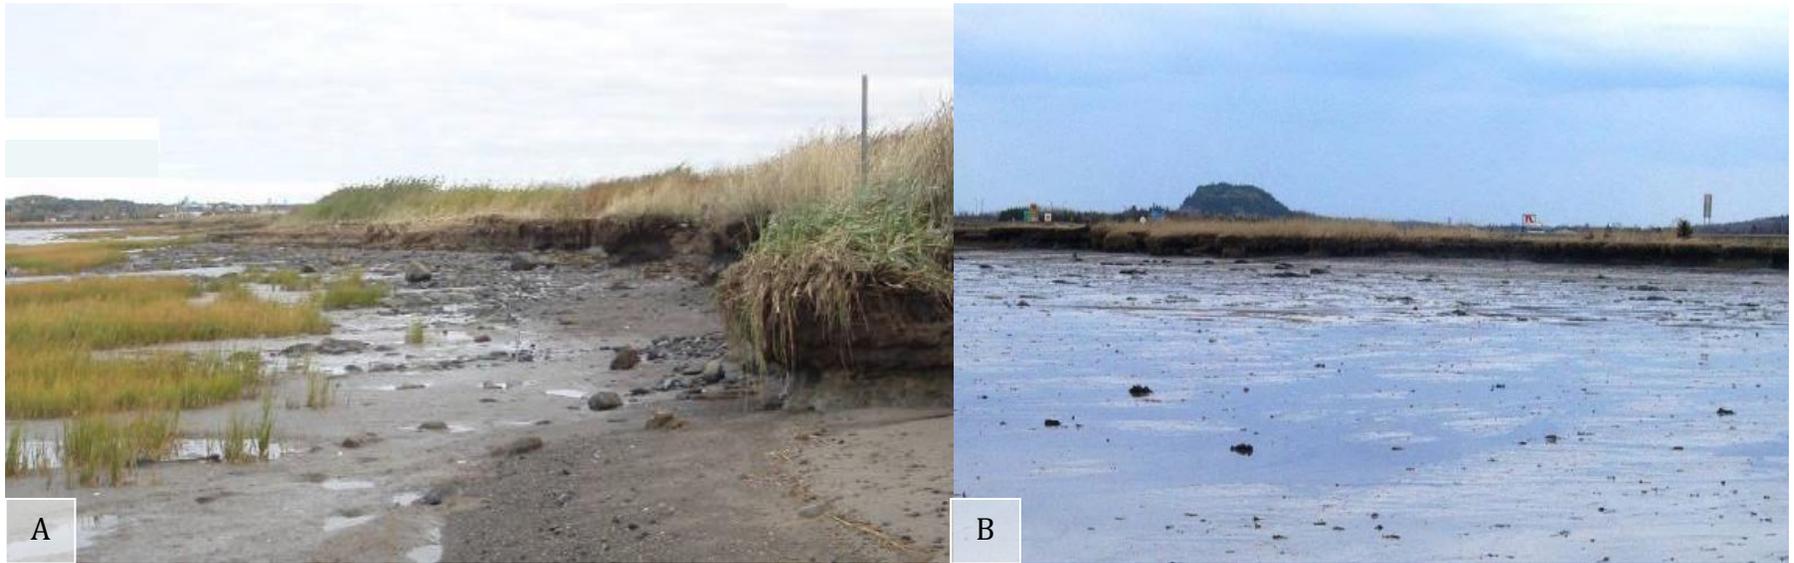
Figure 21. Secteur très érodé du marais de Rivière-du-Loup, le schorre supérieur a complètement disparu et fait place à une microfalaise d'érosion (A: modifiée de Meunier et al, 2009; B : modifiée de Dessau, 2013).

Malgré la sensibilité établie des côtes meubles face à l'érosion, les marais maritimes du secteur à l'étude ne présentent pas tous le même degré de détérioration. La présence d'éléments topographiques (îles, affleurements rocheux, etc.) offre une protection physique, limitant localement les risques d'érosion. L'orientation de la côte joue aussi un rôle important sur l'intégrité des sites. Pour la région de Rivière-du-Loup et de Notre-Dame-du-Portage, les vagues les plus dommageables sont formées par les vents dont la provenance varie du sud-ouest au nord-ouest. Le secteur nord-est de la baie de Rivière-du-Loup y est pleinement exposé. C'est aussi à cet endroit que les marais montrent les signes d'érosion les plus spectaculaires (microfalaise vive et schorre réduit ou inexistant) (Figure 21). À l'opposé, certaines petites baies sont orientées de telle sorte qu'elles font obstacle à la dérive littorale, piégeant localement une partie des sédiments en transit. Ces segments côtiers, bien végétalisés, sont plus stables et moins sensibles au phénomène d'érosion (Figure 22).

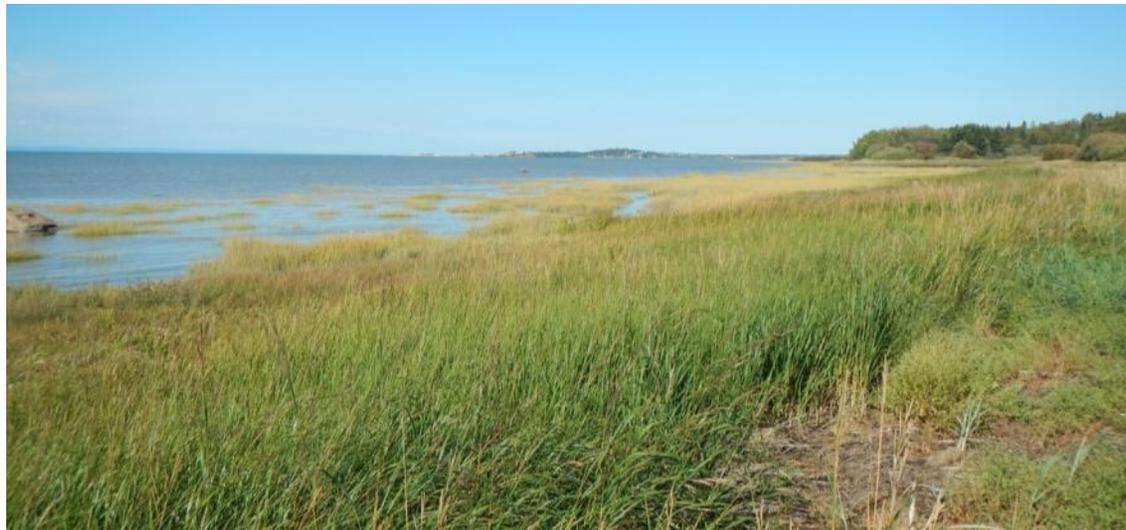
Figure 22. Secteur bien végétalisé de la cellule hydrosédimentaire.
