Caractérisation biophysique de l'anse du Portage et restauration d'habitats côtiers

Rapport final

Comtois, S. 2017. Caractérisation biophysique de l'anse du Portage et restauration d'habitats côtiers. Rapport final. Comité ZIP du Sud-de-l'Estuaire. Rimouski, Québec. 32 p.

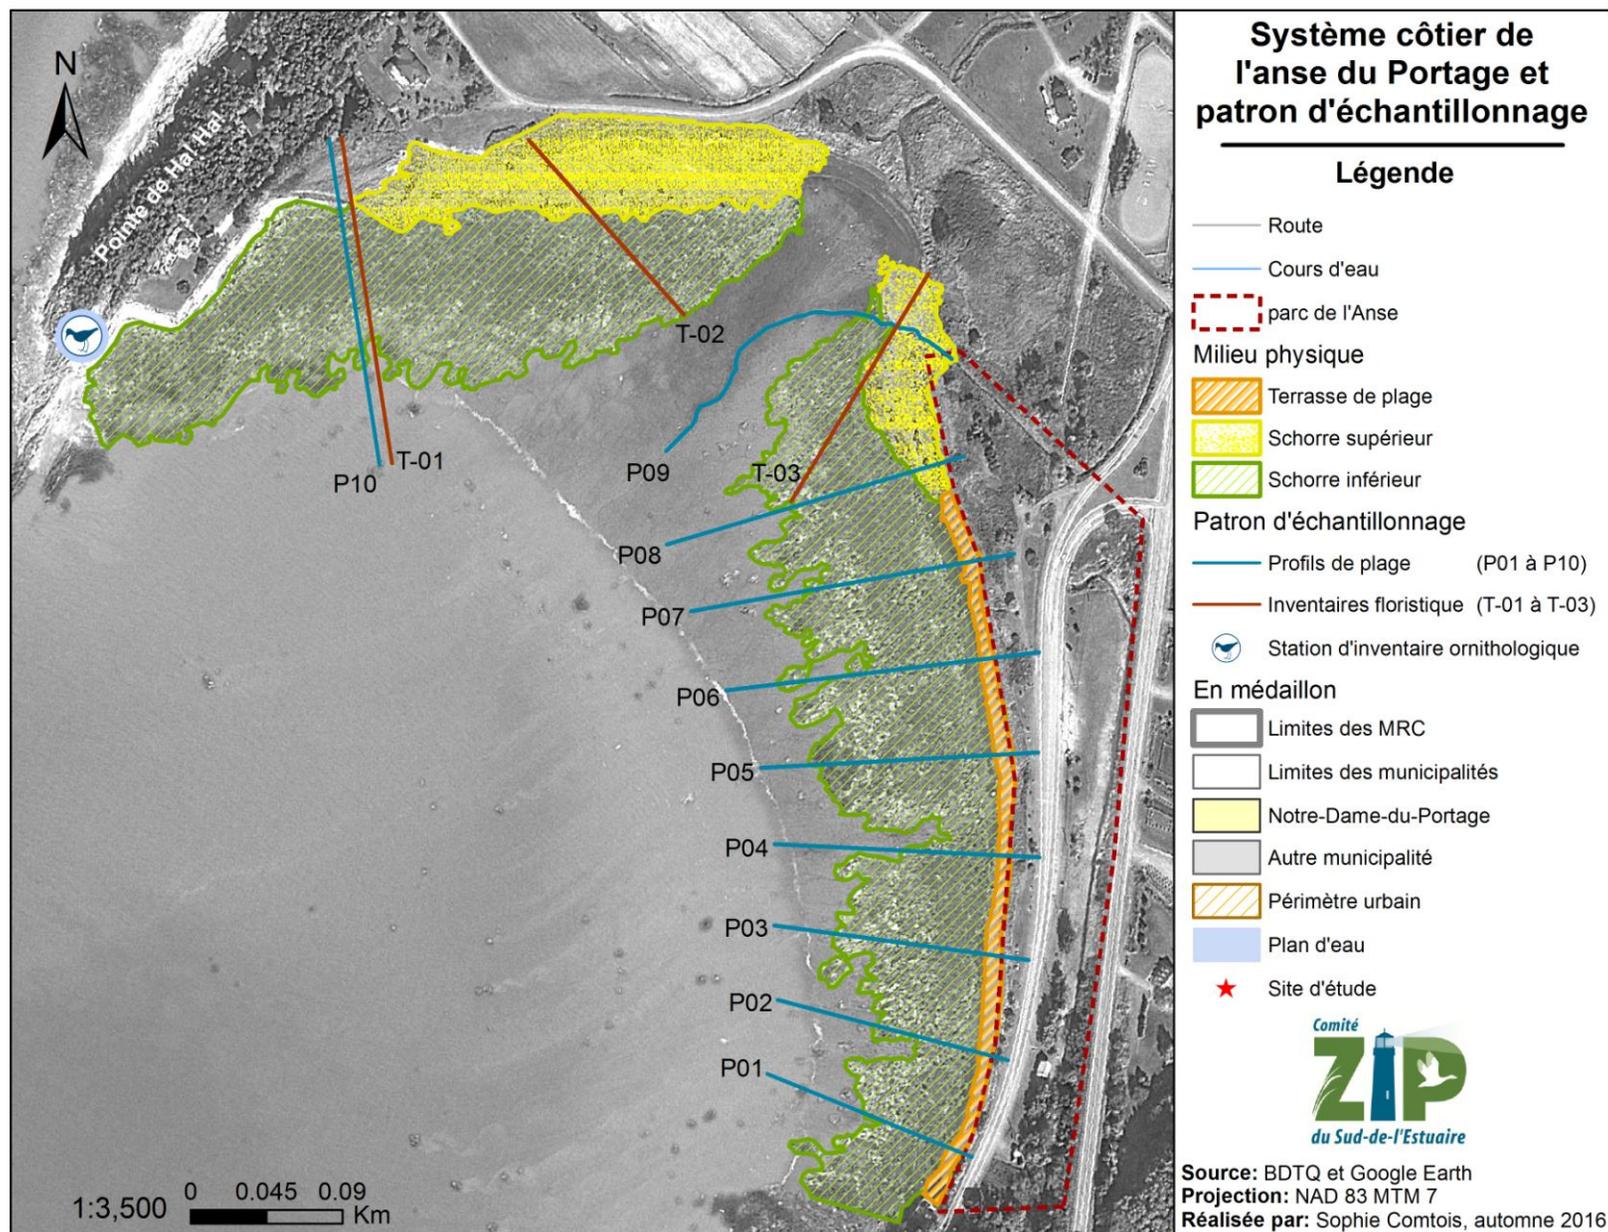
Figure 1. Localisation de l'anse du Portage, de ses différents habitats côtiers ainsi que des transects et stations d'échantillonnage. Les limites approximatives du parc de l'Anse sont indiquées en pointillé.

La caractérisation terrain visait à dresser le portrait géomorphologique et environnemental des différents milieux (marais, plage naturelle et anthropisée, voir figure 1). Cette étape essentielle à la planification adéquate des travaux de restauration à partir de techniques vertes fut réalisée en 2014, lors de la première année du projet (Comtois et al., 2015).

La caractérisation géomorphologique et environnementale de la zone côtière de l'anse du Portage et de ses environs se divise en deux grands volets. La caractérisation géomorphologique qui comprend une classification et une description qualitative de la zone côtière, une analyse de son évolution historique et une série de levés topographiques. La caractérisation biologique qui consiste en des inventaires botaniques et ornithologiques non exhaustifs. L'ensemble des travaux de caractérisation a été réalisé à l'été 2014 à l'exception des levés topographiques qui ont été poursuivis en 2015 et 2016. Le patron d'échantillonnage est illustré à la figure 1.

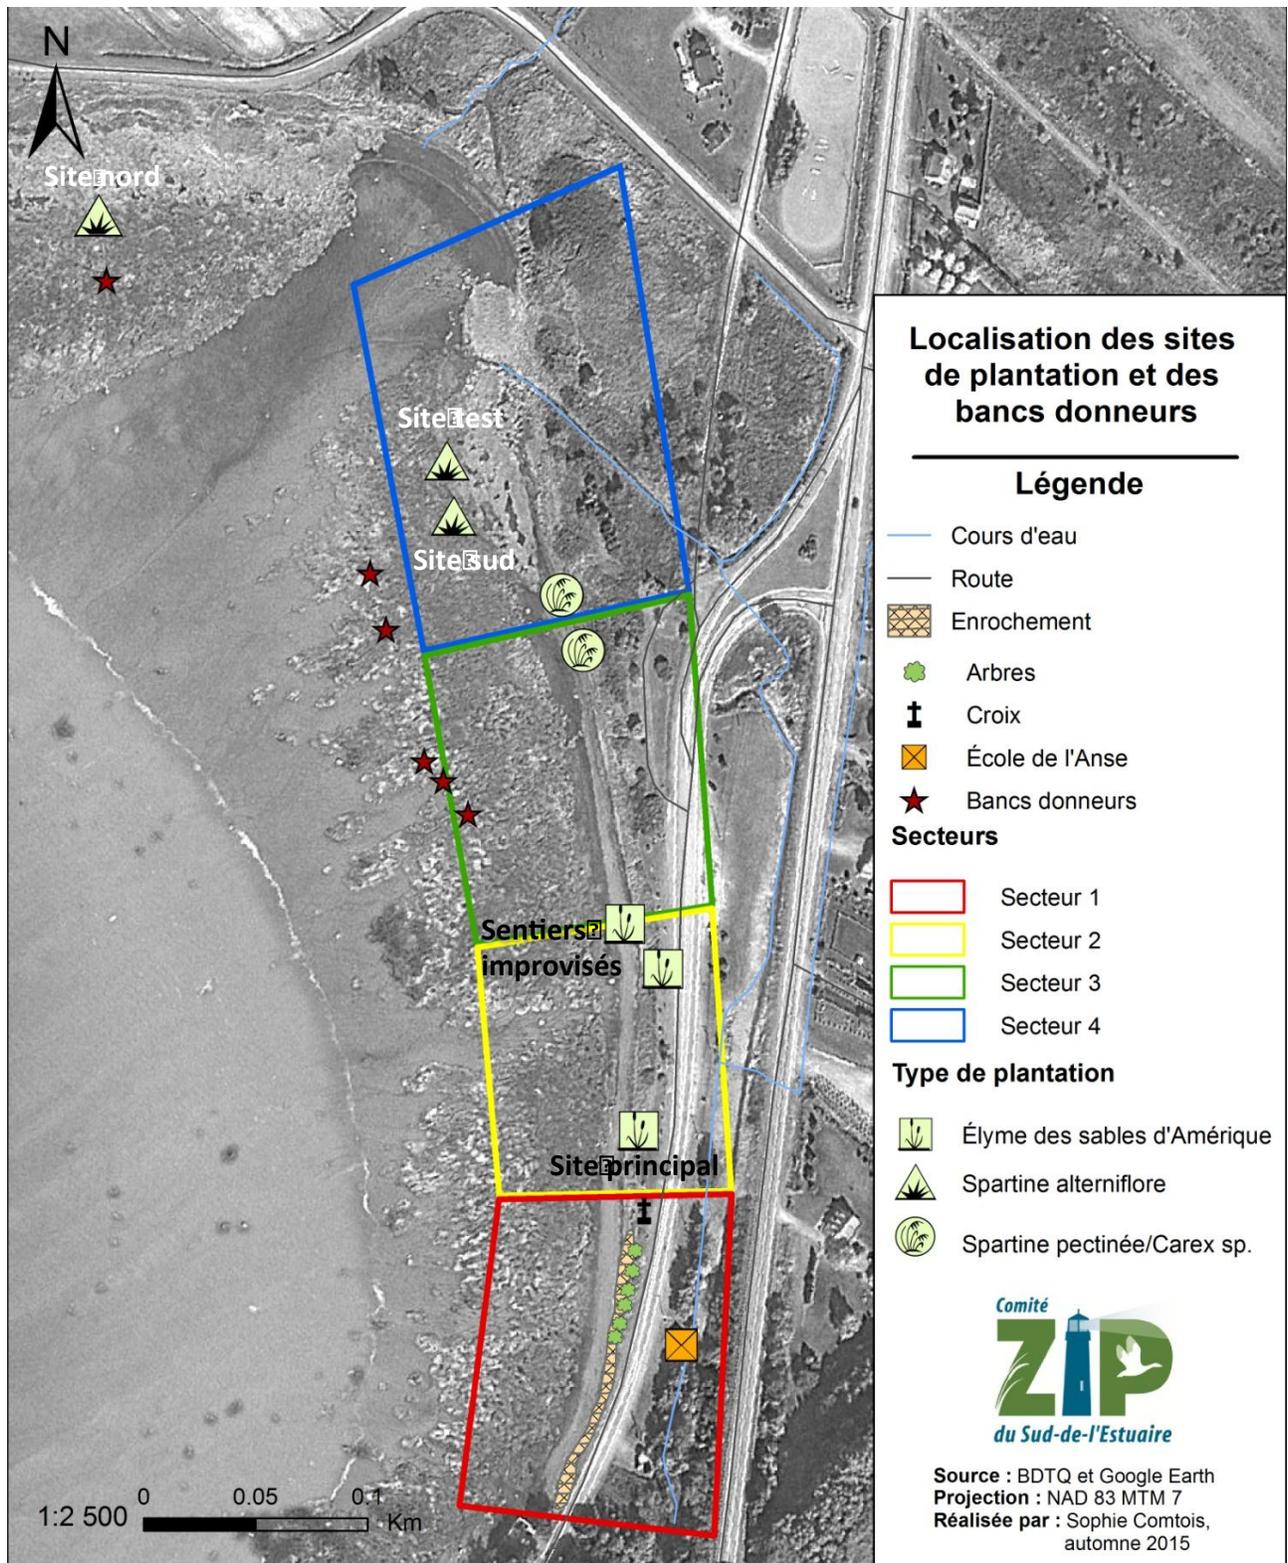
Figure 2. Emplacement des sites de plantation, des bancs donneurs et division de la côte du parc de l'Anse selon les résultats de la caractérisation.

En se basant sur ces résultats, la rive du parc de l'Anse a été divisée en quatre zones différentes (Comtois et al., 2016; figure 2). C'est à partir des caractéristiques de chacune de ces zones que le plan de restauration fut élaboré et que des recommandations en lien avec les futurs aménagements du parc ont été formulées à l'attention de la municipalité de Notre-Dame-du-Portage.

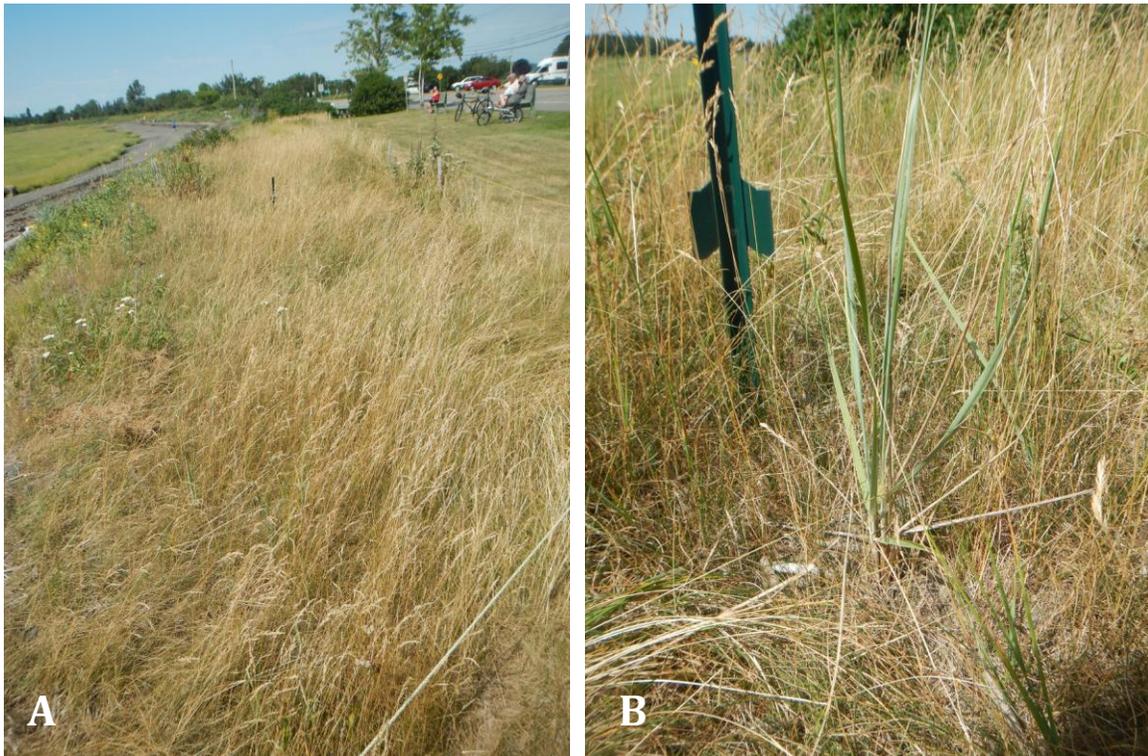
Figure 3. État du site principal de plantation d'élyme des sables d'Amérique en août 2016. À gauche, aperçu de l'ensemble du site envahi par une végétation dense. À droite, gros plan sur un plant d'élyme situé dans une des parcelles de suivi.

Les résultats très encourageants de la première année ne semblent pas s'être maintenus. En 2016, la densité moyenne d'élyme a chuté de moitié et les plants ne semblent pas se développer aussi rapidement qu'en 2015. La bande riveraine est occupée par des espèces pionnières à croissance rapide qui étaient jusqu'alors contrôlées. Suite à la plantation, la tonte du secteur restauré a été interrompue. Conséquemment, une végétation parfois très dense a envahi le secteur et recouvert une bonne partie des plants d'élyme en 2016 (figure 3). Au courant de l'été cependant, le nombre de plants d'élyme détectés lors des suivis a augmenté (densité moyenne en 2016, tableau 3). Ceci laisse présager que la plantation d'élymes n'a pas été totalement étouffée, mais progresserait plus lentement que les espèces végétales environnantes. Il faudra un suivi à plus long terme pour déterminer si les plants d'élyme parviennent à se maintenir dans un secteur aussi colonisé. Malgré le résultat mitigé de cette plantation, le développement d'une végétation dense sur la bande riveraine contribue tout de même à accroître sa résistance aux aléas côtiers.

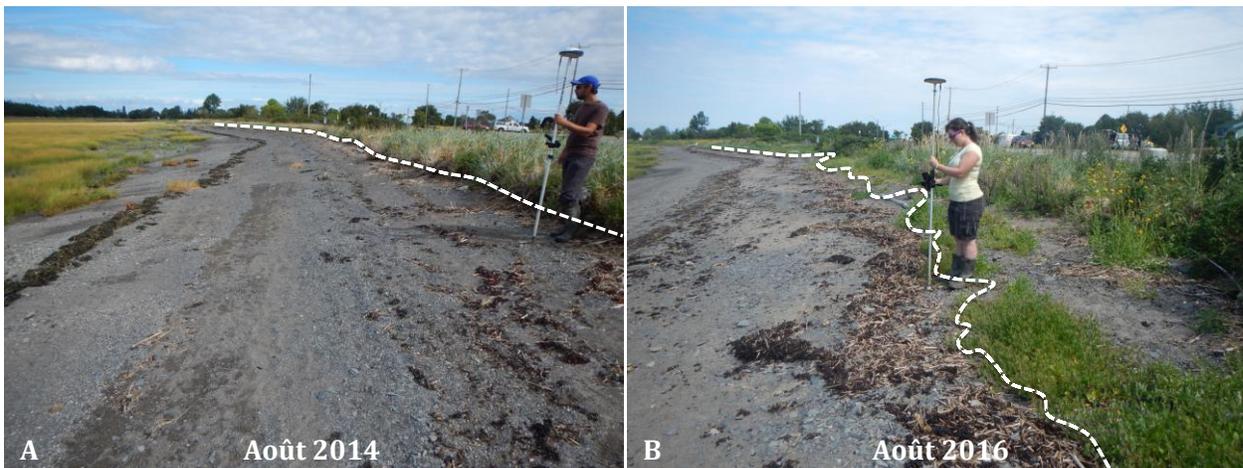
Figure 4. Évolution naturelle de la végétation de la haute plage.

Les résultats obtenus suite aux levés topographiques effectués en 2015 et 2016 tendent globalement à corroborer les grandes conclusions sur la dynamique sédimentaire du système côtier de l'anse du Portage déduites lors de la caractérisation de 2014. Les profils de plages obtenus et les volumes sédimentaires calculés montrent peu de variabilité interannuelle (résultats non présentés), à l'exception de la haute plage qui semble s'élargir par endroits. En effet, une végétation s'est naturellement développée dans ce segment côtier au courant des années (figure 4).

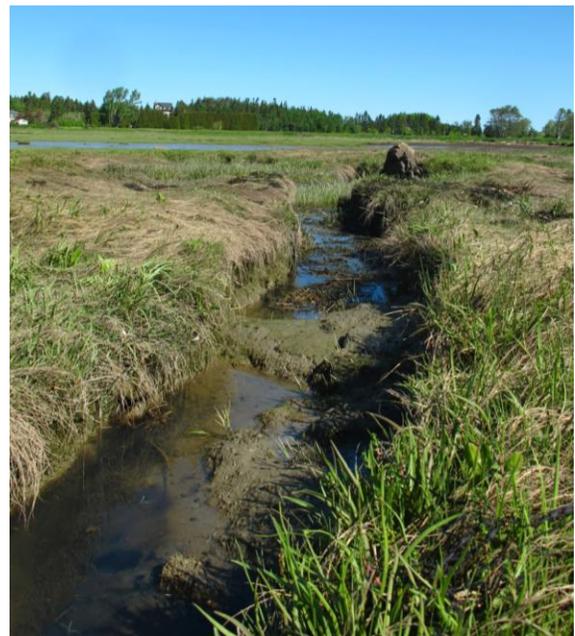
Figure 5. Brèche profonde observée dans le schorre supérieur (secteur situé entre le tracé du profil 8 et le cours d'eau se jetant au milieu de l'anse).

Les changements les plus marquants ont été observés au niveau du schorre supérieur. En 2014 et 2015, des ouvertures sous forme de brèches profondes avaient été remarquées dans la section du schorre supérieur localisée entre le tracé du profil 8 (P08) et le cours d'eau se jetant au milieu de l'anse (figure 1 et figure 5)³. L'hypothèse de la migration d'une partie du schorre supérieur vers le large avait alors été soulevée. En 2016, les brèches étaient considérablement plus larges et des sections de schorre supérieur ont recouvert une bonne partie de la plantation du bas marais au *site test*, confirmant l'hypothèse émise plus tôt (figure 2 et 6).

Ce démantèlement particulièrement marqué du schorre supérieur survient suite à un hiver exceptionnellement chaud et caractérisé par de nombreux redoux (2015-2016) (Olivier, 2016). Il est probable que ces redoux aient occasionné plusieurs épisodes de dislocation du couvert de glace littoral et exacerbé les cycles de gel-dégel. Les marais maritimes étant sensibles à ce type de processus (Bernatchez et Dubois, 2004), les variations importantes des conditions hivernales pourraient expliquer les modifications constatées dans le haut marais.

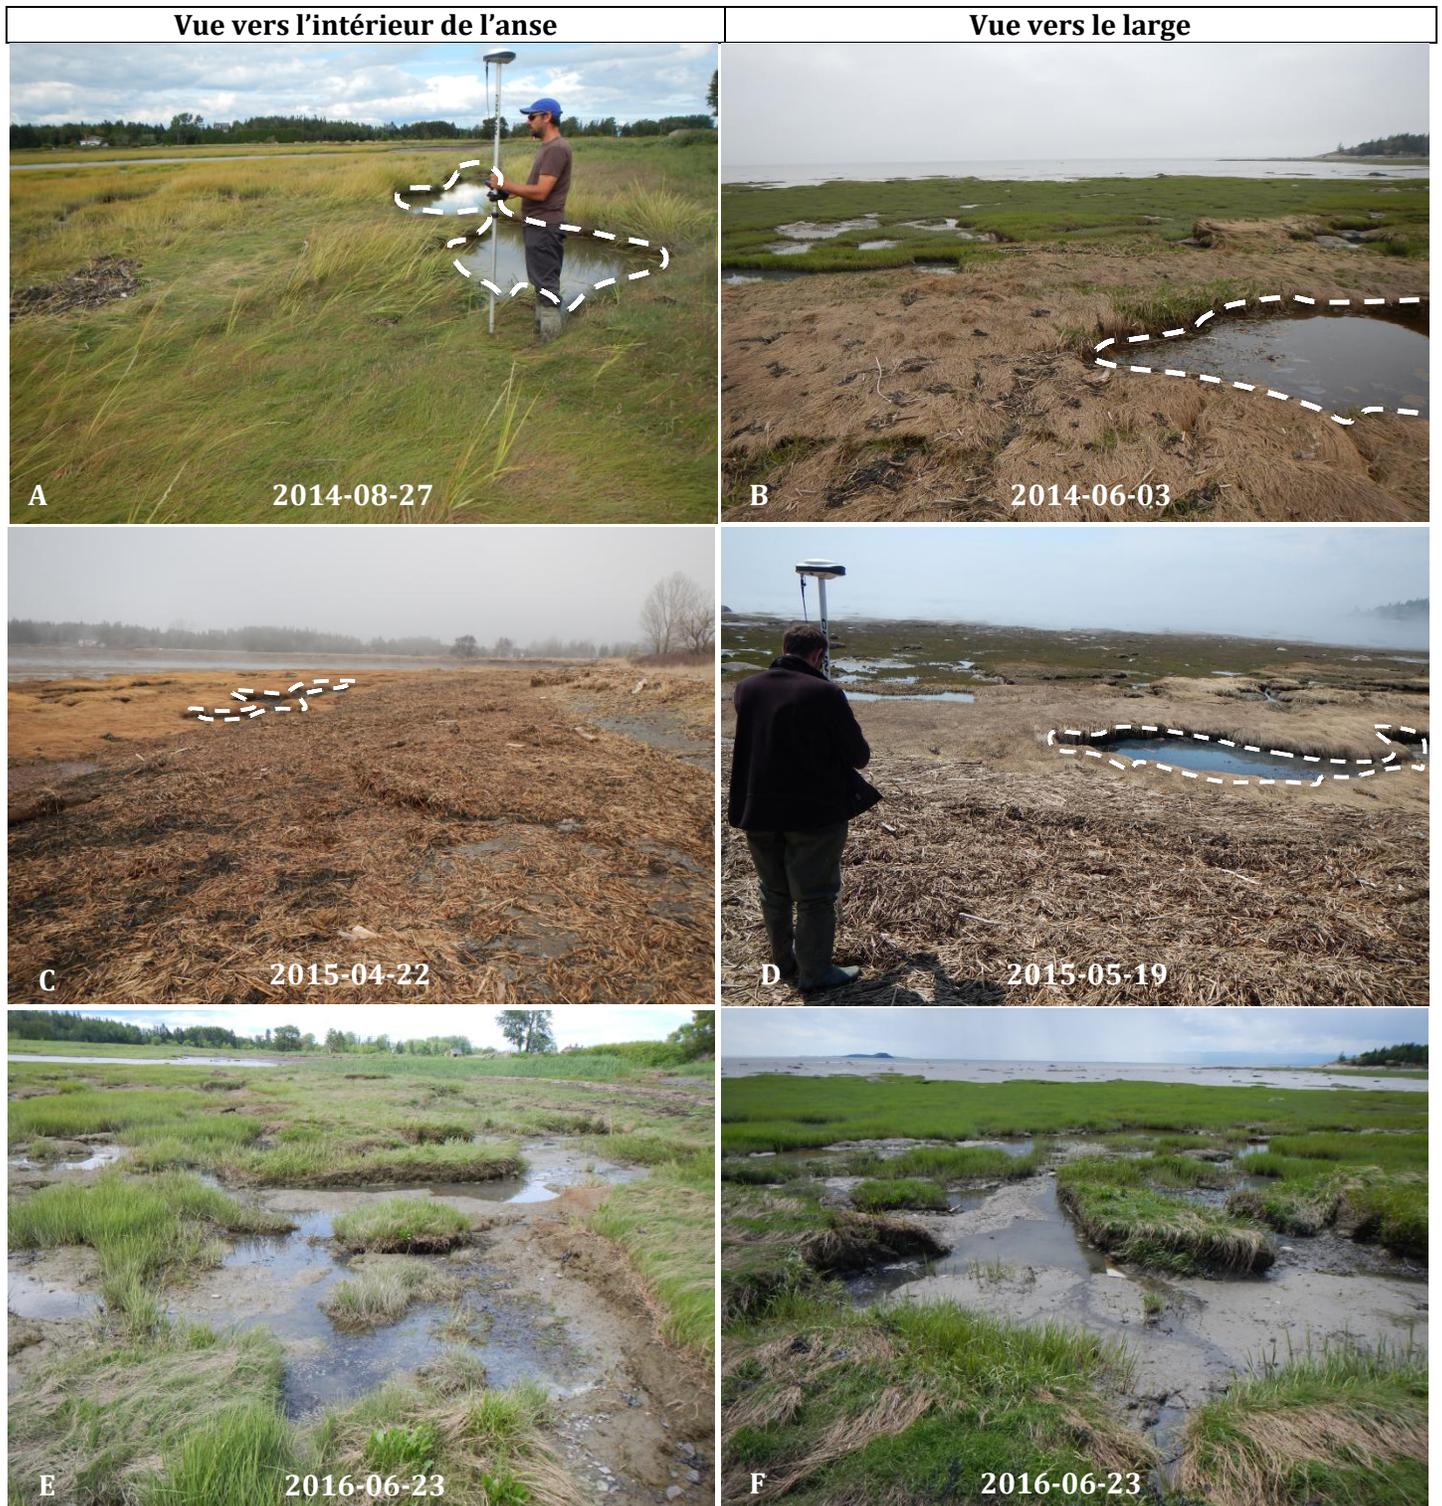
Figure 6. Évolution annuelle d'une section du schorre supérieur de l'anse du Portage. Le même secteur est présenté selon 2 prises de vues différentes, soit vers l'intérieur de l'anse (colonne de gauche) ou vers le large (colonne de droite).

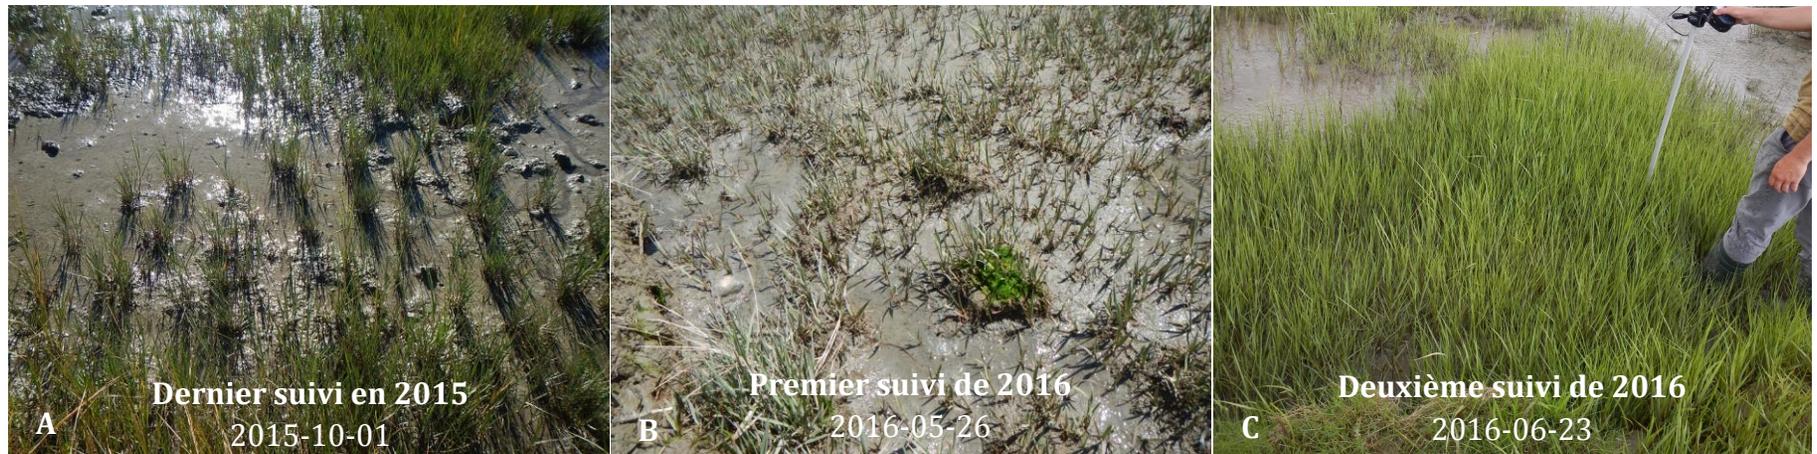
Figure 7. Évolution de la transplantation de spartine alterniflore. Les unités de transplantation sont encore partiellement distinguables en 2015 (A). Dès le début de la saison de croissance de 2016, il devient impossible de les distinguer (B) et la spartine transplantée se confond avec la spartine naturelle (C).

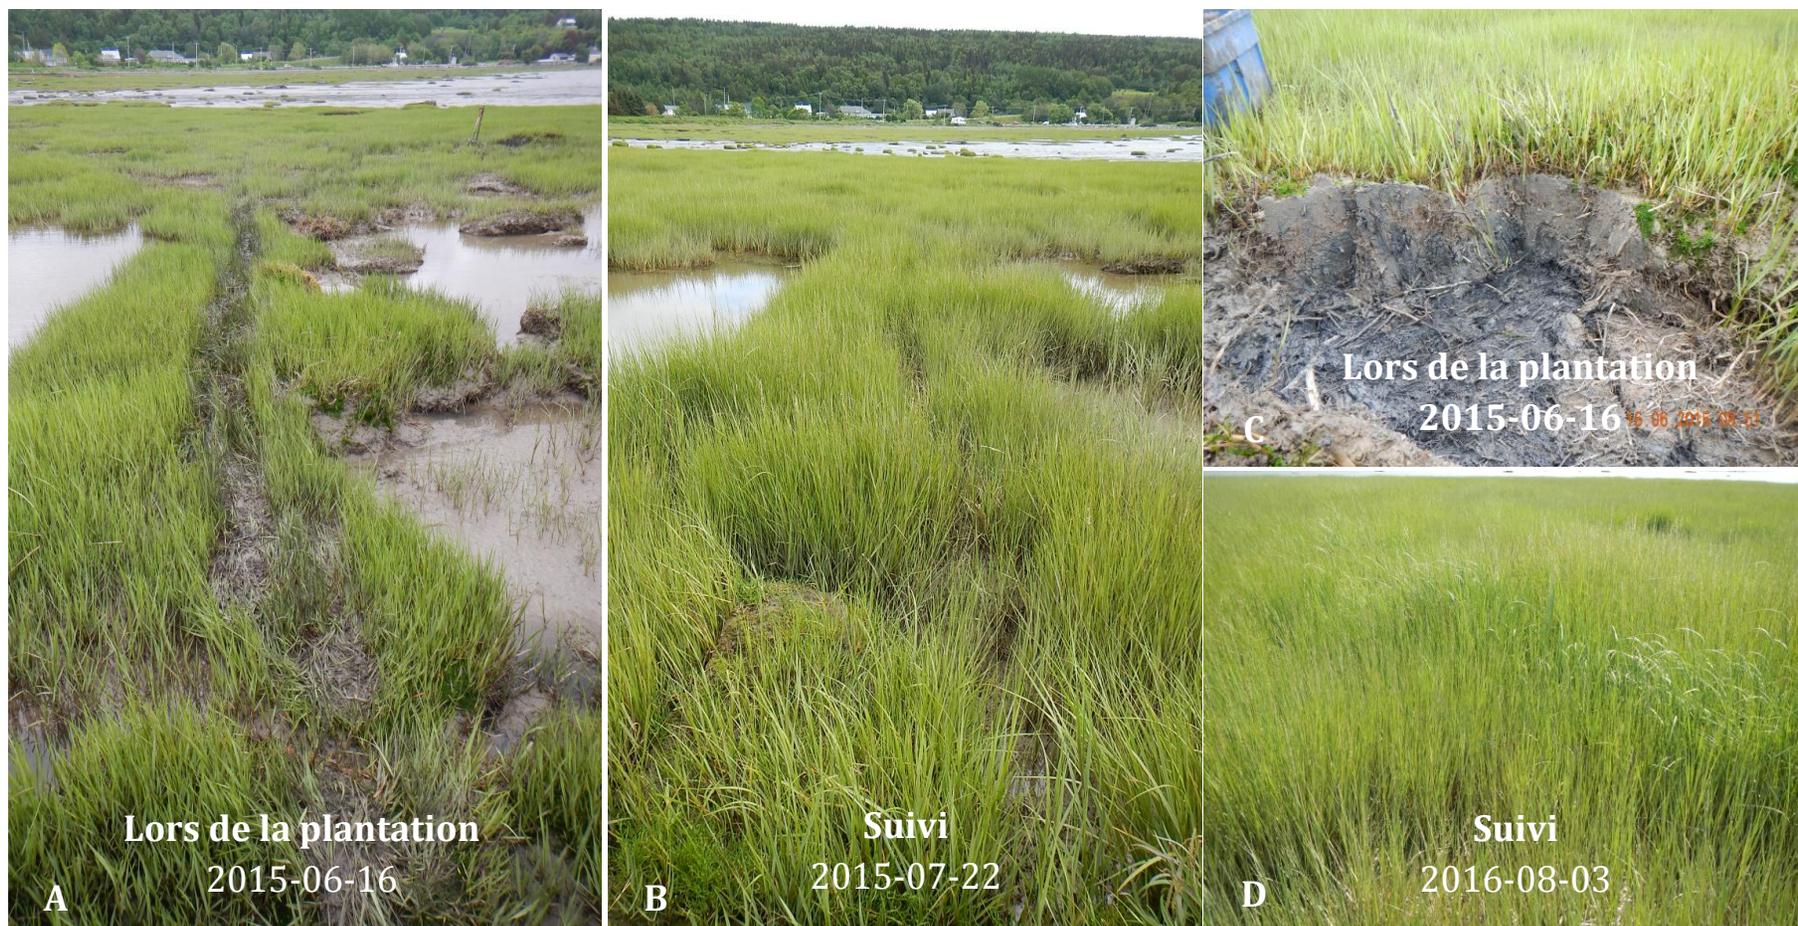
Figure 8. Chemin d'accès au banc d'emprunt lors de la plantation (A) et du premier suivi de 2015 (B). Un des bancs d'emprunt lors de la plantation (C) et d'un suivi de 2016 (D).

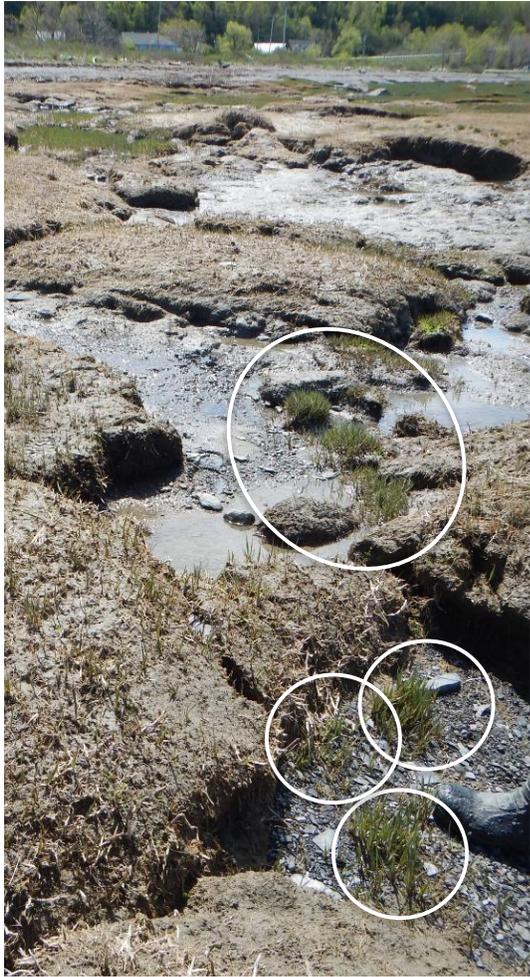
Figure 9. Unités de transplantation de spartine alterniflore visibles entre les sections de schorre supérieur morcelées (site test, suivi 2016).

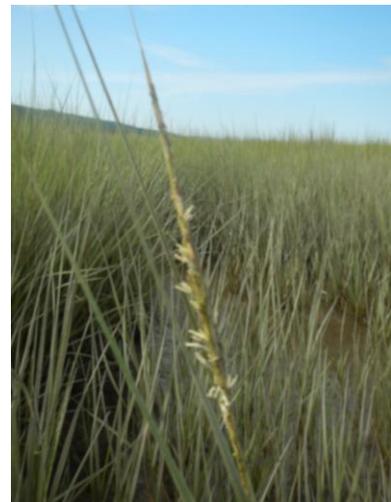
Figure 10. Plant de spartine alterniflore en fleur dans un secteur restauré (suivi 2016).

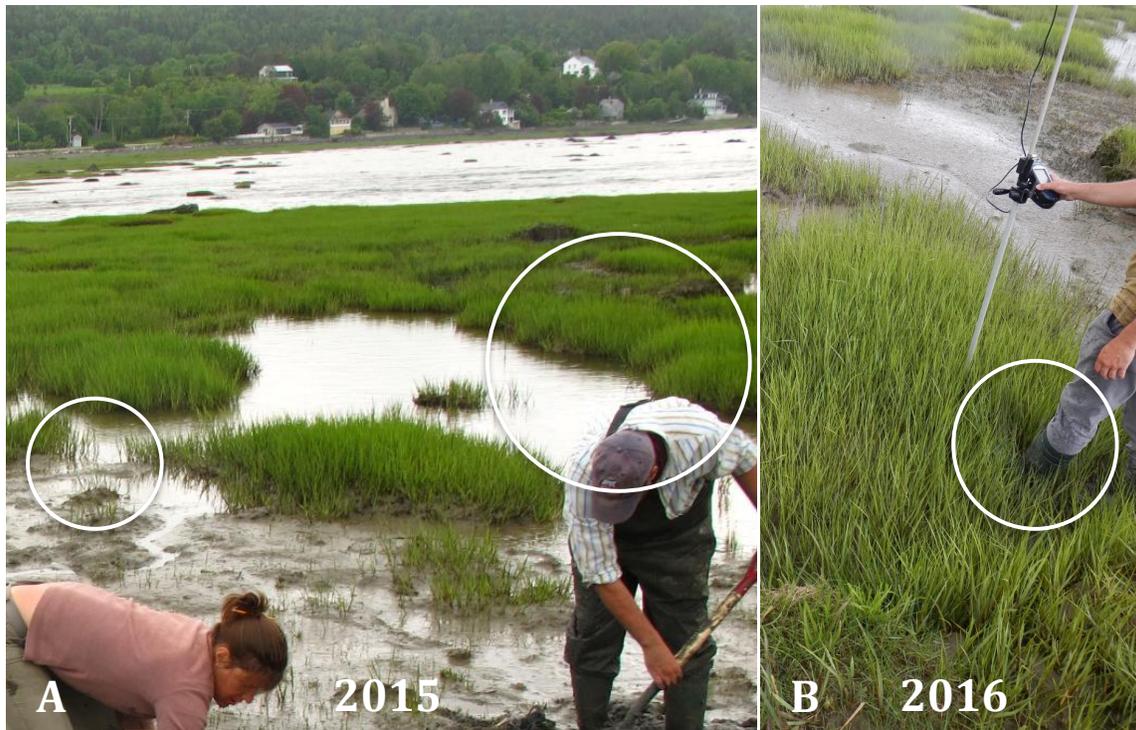
Figure 11. Sédiments non consolidés d'un secteur dénudé au moment de la restauration en 2015 (A) et consolidation constatée du même secteur lors du suivi de 2016 (B).

Certains résultats qualitatifs obtenus lors des suivis sont dignes de mention. Tout d'abord, l'utilisation de radeaux formés lors de l'hiver précédent comme banc donneur pour la plantation assure un impact minimal lors du prélèvement *in situ*. Les sites de prélèvement étaient d'ailleurs difficile à retrouver en 2016 (figure 8). Par ailleurs, le caractère hautement cohésif des sédiments argileux assure un ancrage solide des unités de transplantation. Ces dernières ont ainsi résisté aux conditions hydrodynamiques et hivernales. Même là où les conditions semblent avoir été particulièrement difficiles, causant le morcellement et la migration du schorre supérieur sur la plantation du *site test*, des unités de transplantation demeurent visibles illustrant l'efficacité de la technique d'implantation (figure 9). De plus, le développement de la plantation fut très rapide. En 2016, des fleurs étaient déjà visibles dans les secteurs restaurés (figure 10). Finalement les sédiments ont été consolidés par l'ajout de spartine (figure 11). L'argile des secteurs dénudés reste très molle et s'affaisse sous le poids d'une personne (figure

11 A), alors que les secteurs restaurés parviennent à la soutenir aisément (figure 11 B).

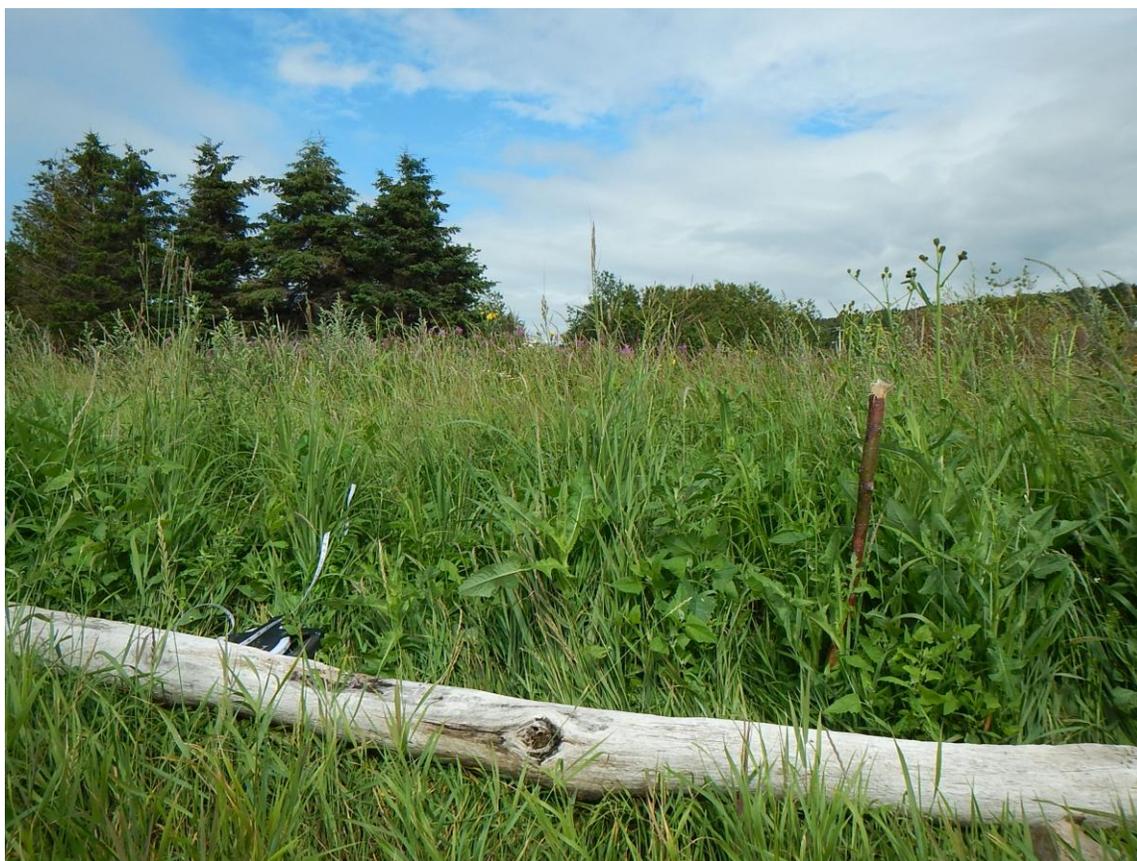
Figure 12. Suivi réalisé en 2015 de la restauration dans la prairie humide; les végétaux implantés se confondent avec la végétation naturellement présente.

Les suivis de la plantation dans la prairie humide (spartine pectinée et carex sp.) ont été éliminés des activités à réaliser en 2016. Lors des premières visites du site, aucune distinction ne pouvait être faite entre les sites restaurés et les secteurs adjacents (figure 12). La prairie humide de l'anse du Portage n'est pas très perturbée et les secteurs endommagés se régénèrent facilement d'eux-mêmes.

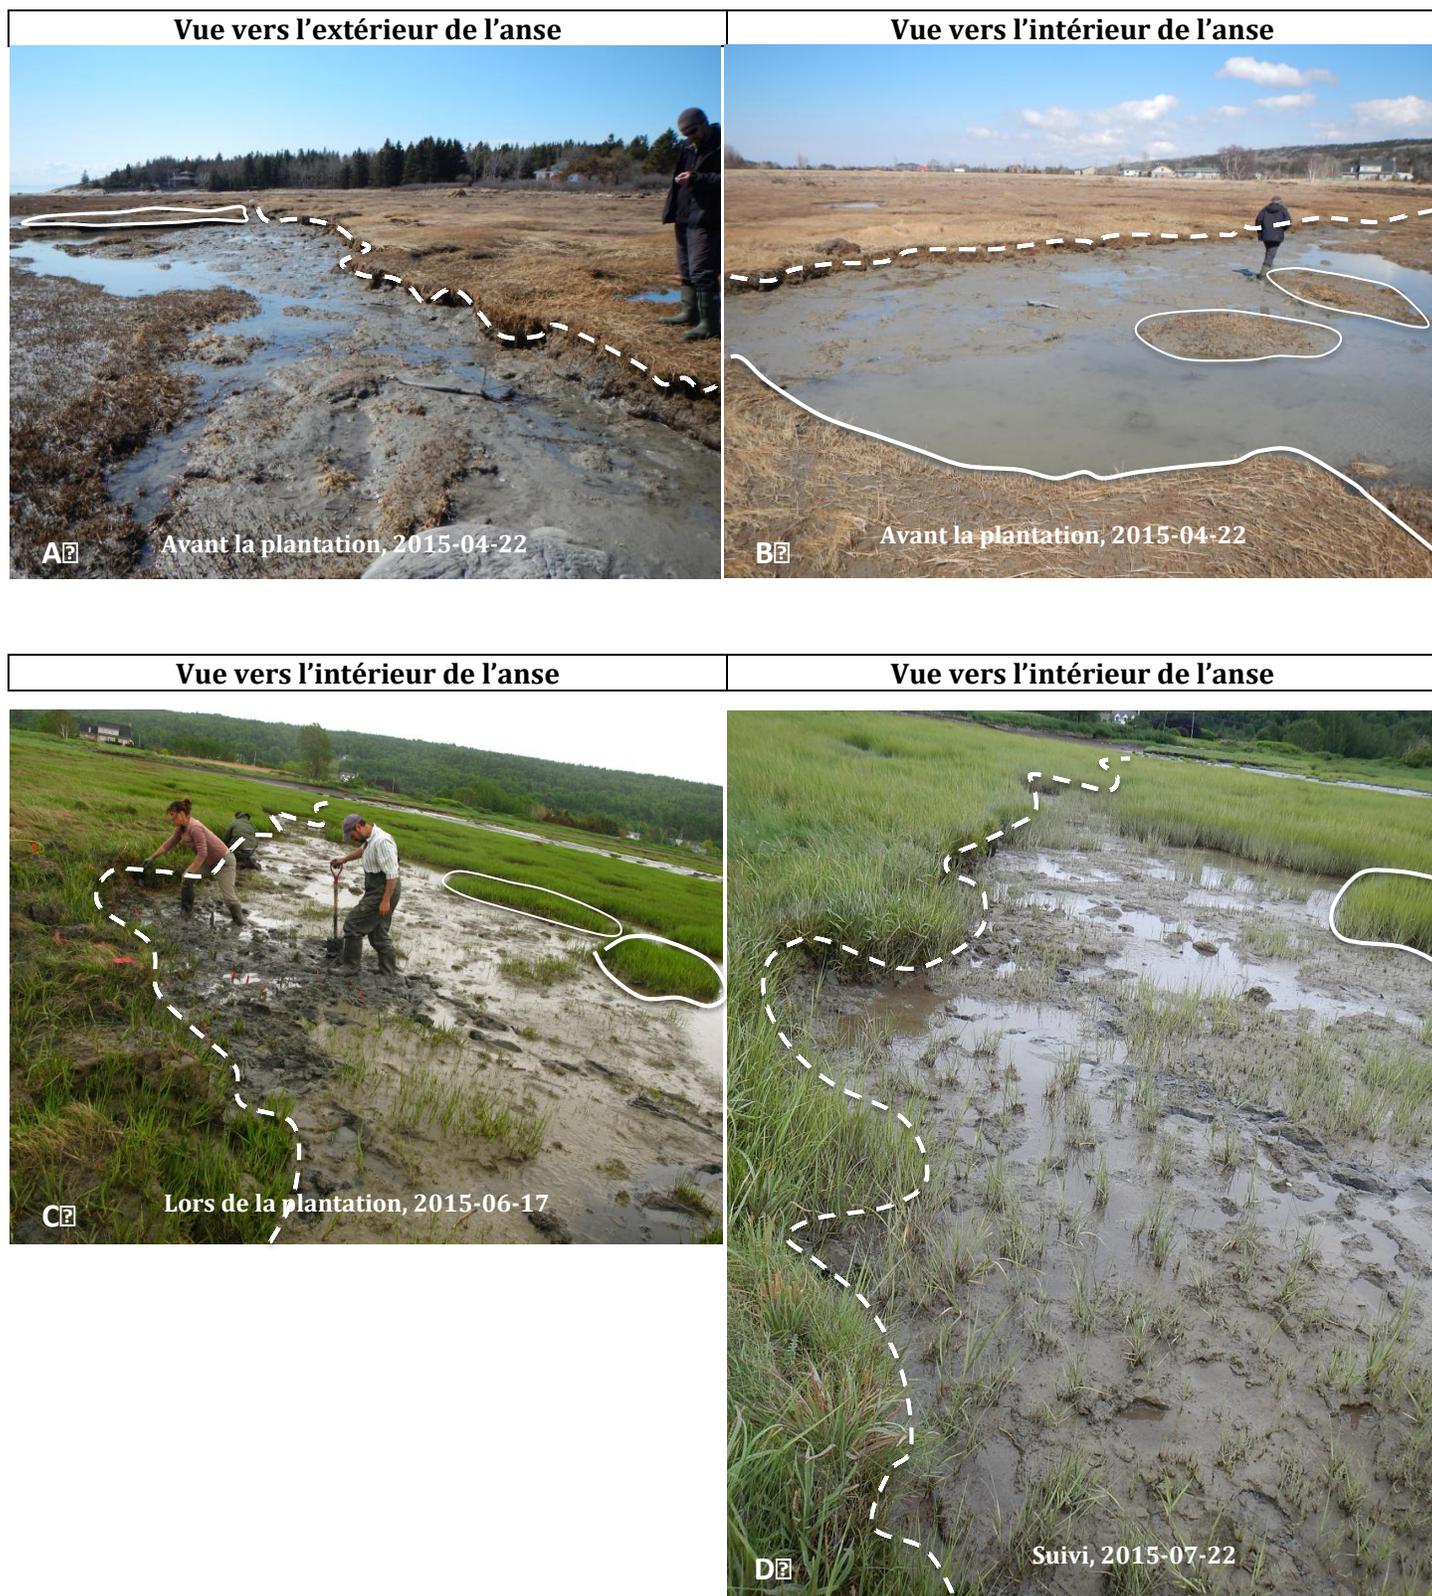
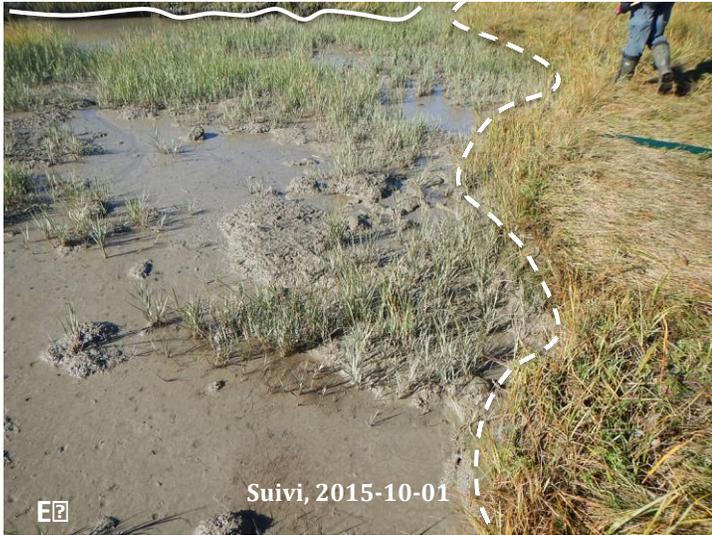
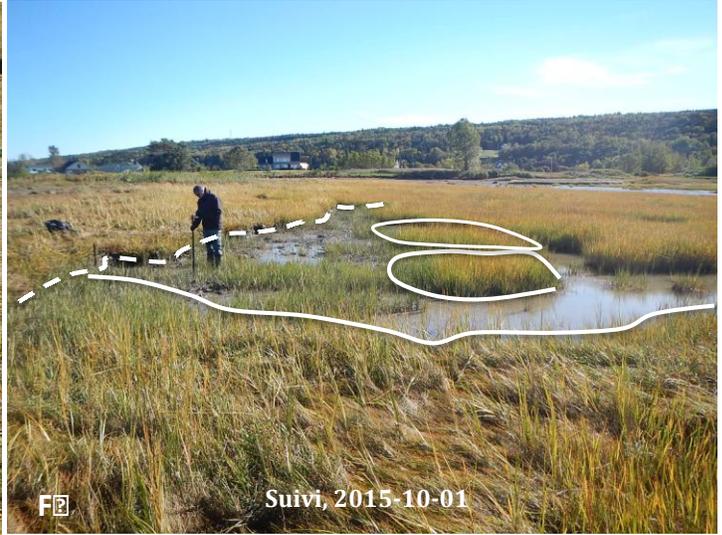
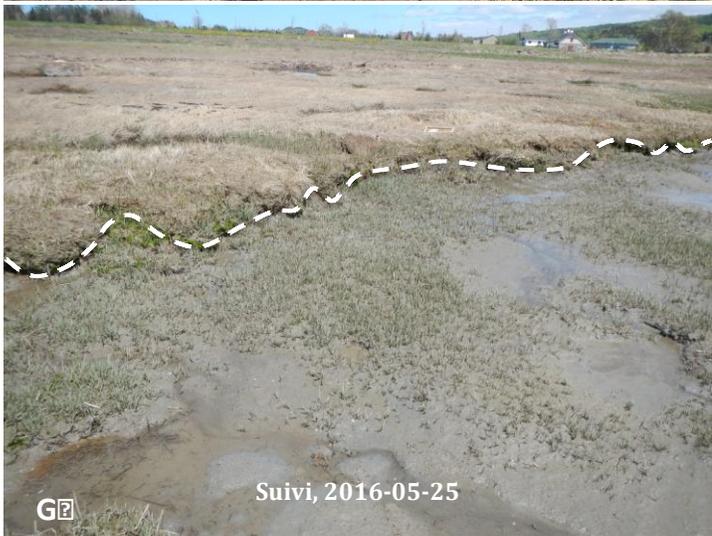
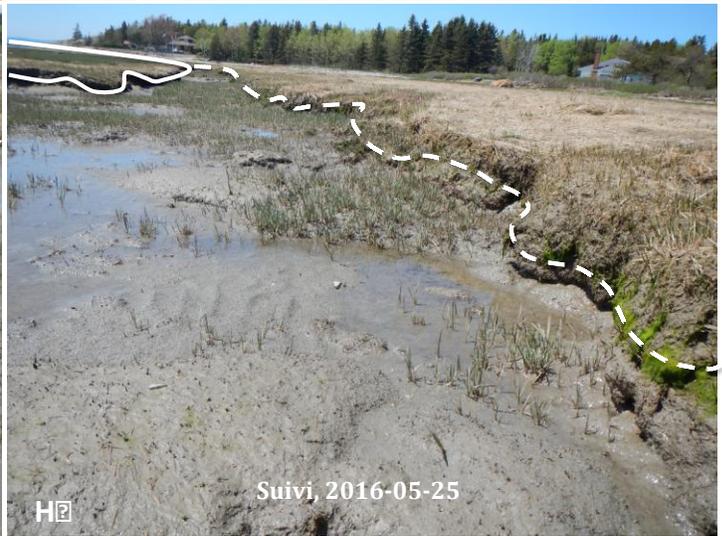
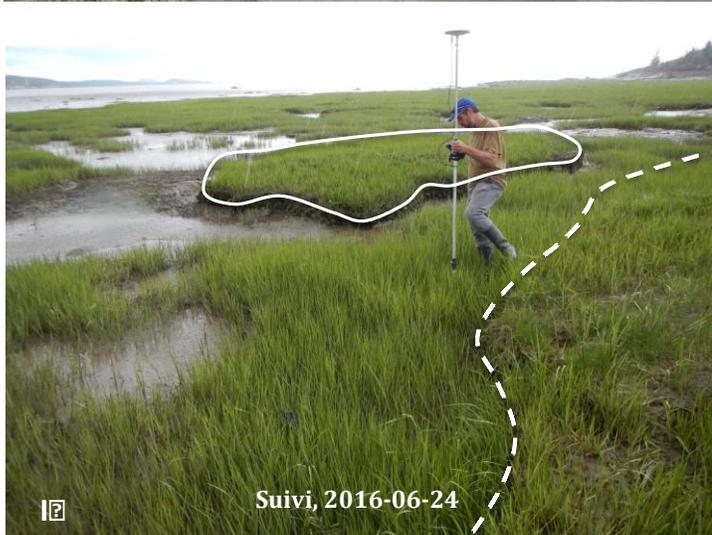
Tableau 4. Évolution de la restauration du schorre inférieur effectuée au *site nord*.

Le même secteur est présenté selon 2 prises de vues différentes, soit vers l'intérieur ou l'extérieur de l'anse, tel que spécifié en entête. La ligne discontinue représente la limite du schorre supérieur. Les lignes continues délimitent certaines zones densément végétalisées du schorre inférieur à proximité de la transplantation.
